## 2 – ex scuola in via IV Novembre 157, via della Cordonata 32

MATRICOLA EDIFICIO 2199  
MUNICIPIO I  
ARCHIVIO CONSERVATORIA posizione 179  
CATASTO foglio 487 part. 56  
DENOMINAZIONE ORIGINALE “Erminia Fuà Fusinato”  
TIPO DI SCUOLA Superiore femminile  
UBICAZIONE via IV Novembre 157, via della Cordonata 32

### **C** LO STATO ATTUALE: IL SOPRALLUOGO (2004)

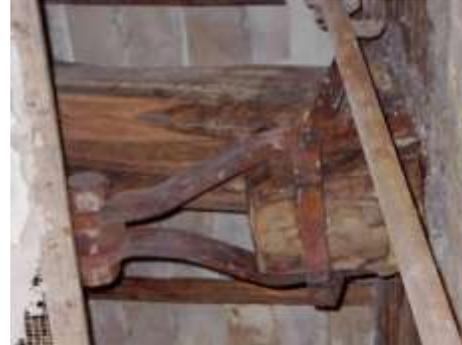
Attacco del tetto alla muratura portante

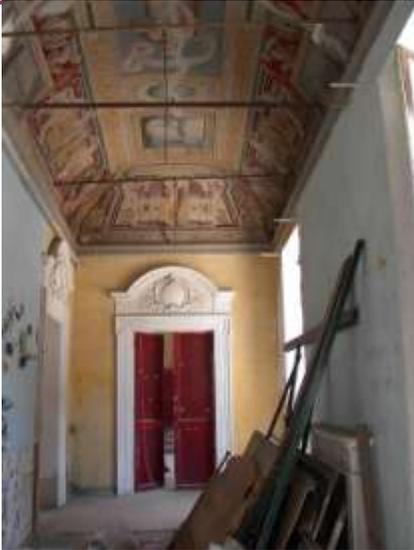
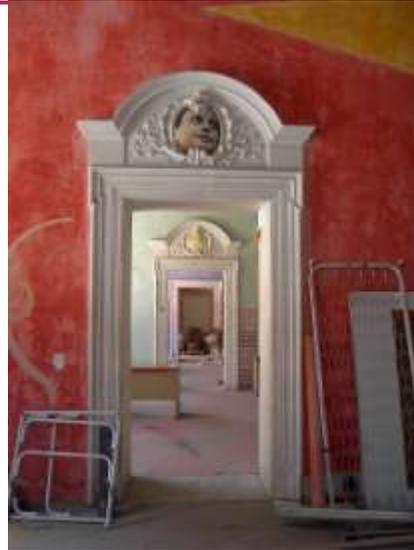
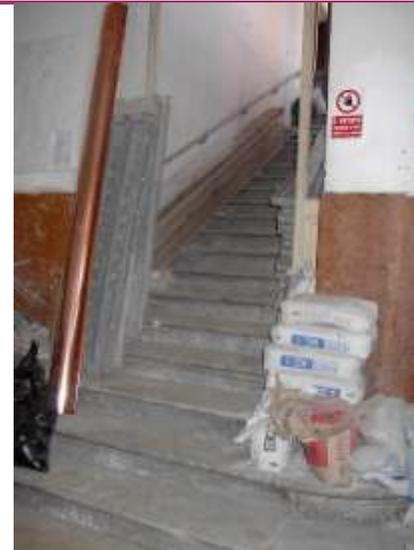
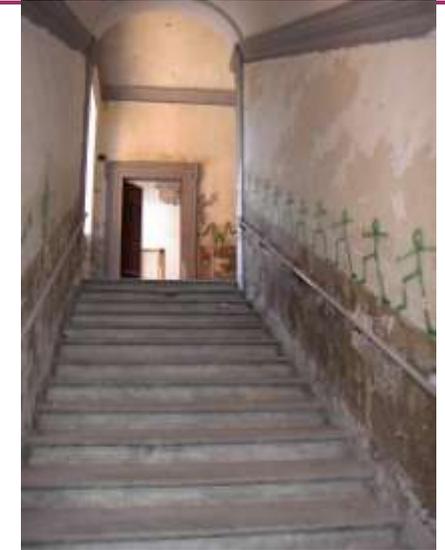
Piano primo, vano voltato aggiunto nel 1879, e vani con solai in legno a regolo per convento

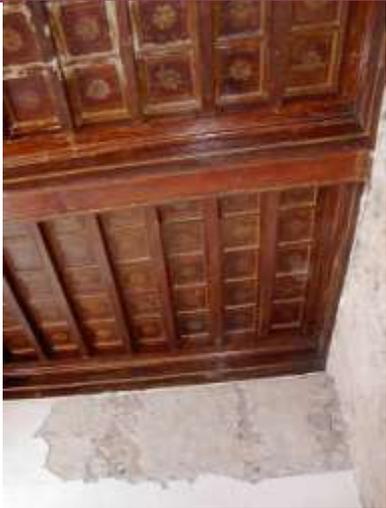
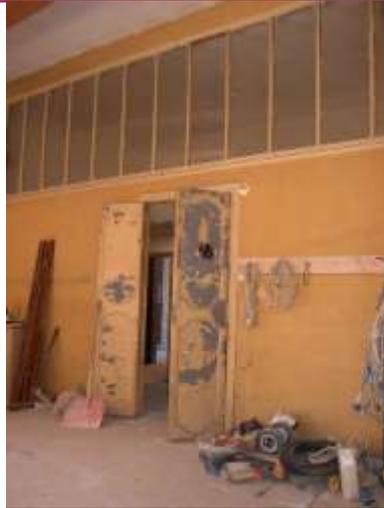
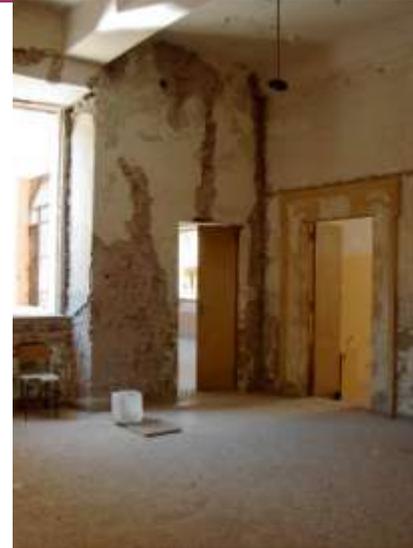
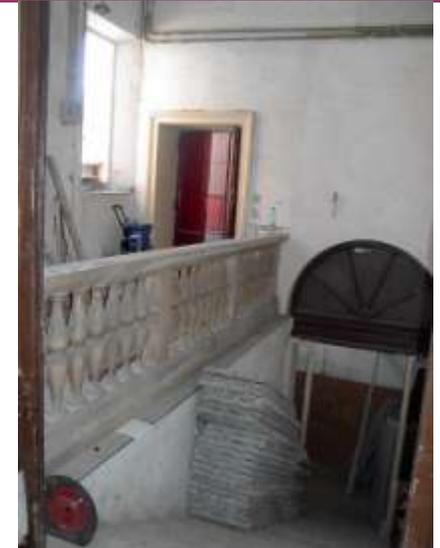
Piano secondo, vano con solai in legno a regolo per convento, parete interna con sopra luce e camini

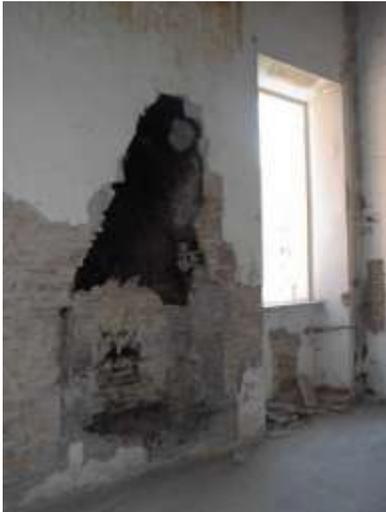
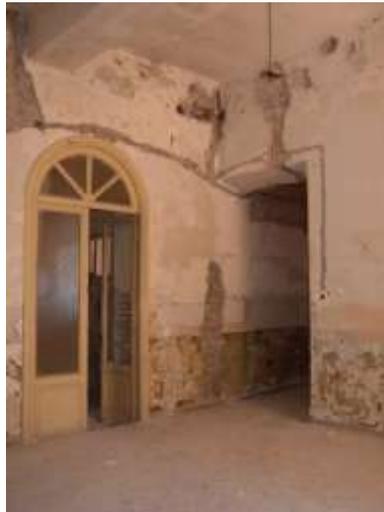
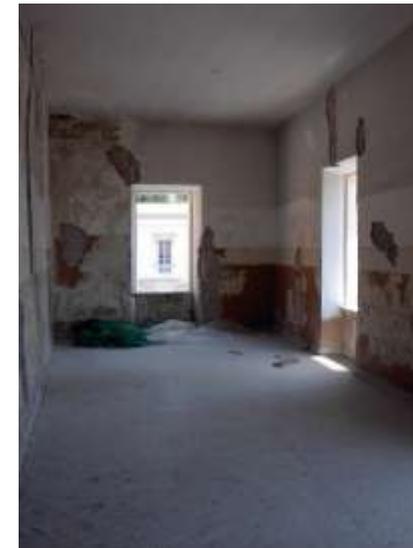
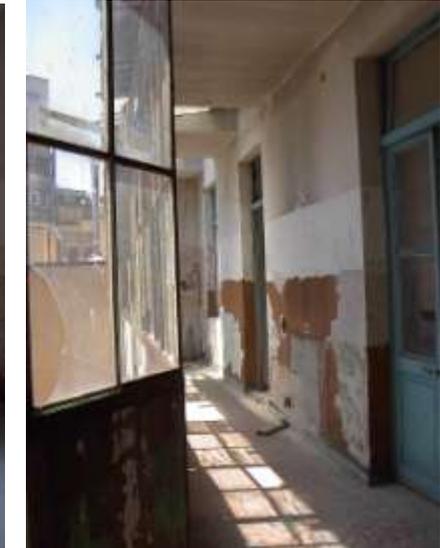
Piano terzo, aule, ballatoio esterno

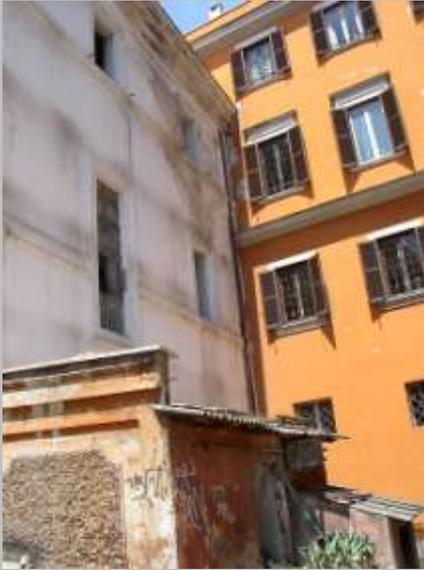
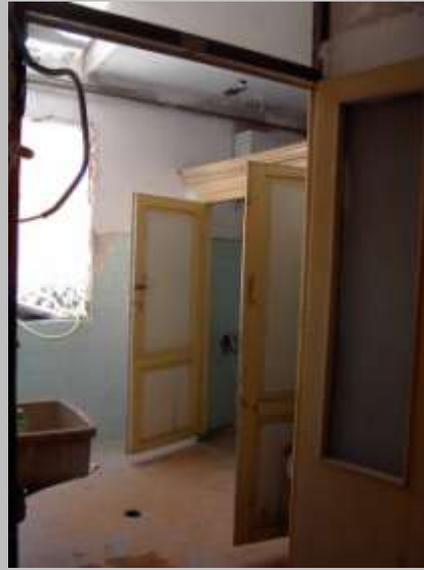
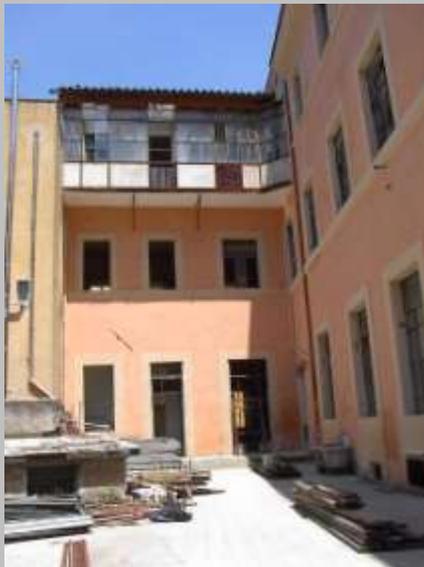
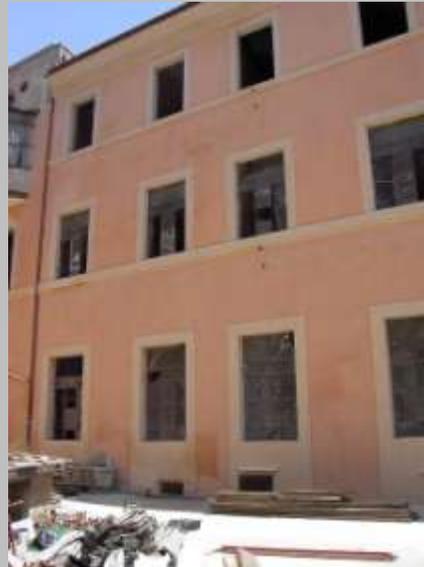
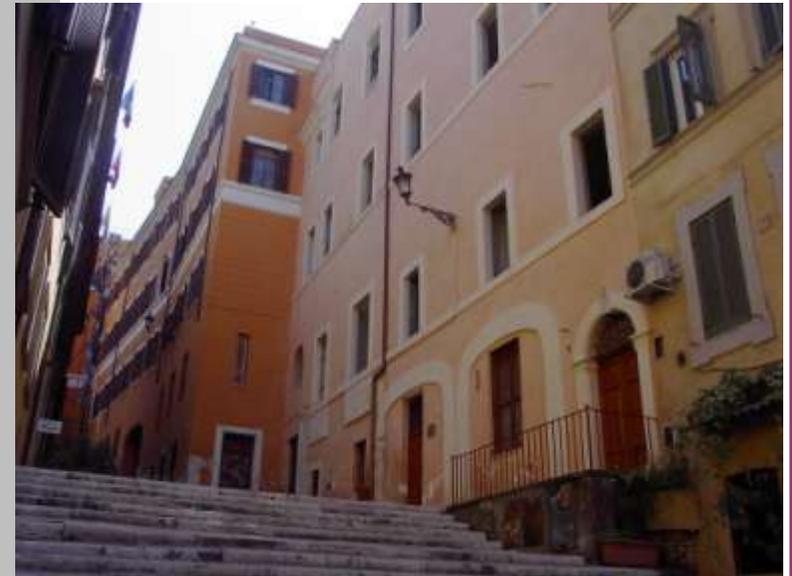
Nell'edificio sono in corso lavori di restauro e consolidamento statico delle strutture sia orizzontali che verticali.

Il restauro delle facciate è quasi del tutto ultimato, manca solo quella che prospetta su via Nazionale.

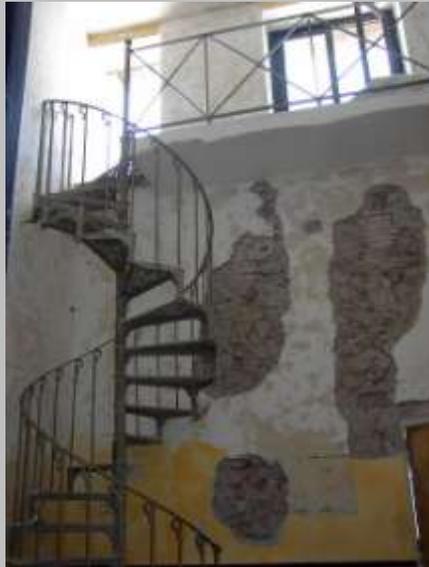
scala a chiocciola di accesso al terrazzo
