MATRICOLA EDIFICIO	2931
MUNICIPIO	II
ARCHIVIO CONSERVATORIA	posizione 539 (ex 2536)
CATASTO	foglio 555 part. 30
DENOMINAZIONE ORIGINALE	scuola materna di via Pinciana
TIPO DI SCUOLA	materna
DENOMINAZIONE ATTUALE	“Giardino incantato”
UBICAZIONE	via Pinciana, 10
TIPO DI PROVENIENZA	area e edificio di proprietà comunale
REALIZZAZIONE	costruzione originale del '600 (come edificio di servizio del Casino della Villa Borghese) 1969: trasformazione in scuola materna comunale
TECNICA COSTRUTTIVA	muratura portante
SUPERFICIE TOTALE DEL LOTTO	mq 2.800 ca.
SUPERFICIE COPERTA	mq 725 ca. (26%)
VALORE INVENTARIALE STORICO	€ 502.771,00

### **C** LO STATO ATTUALE: IL SOPRALLUOGO (2005)

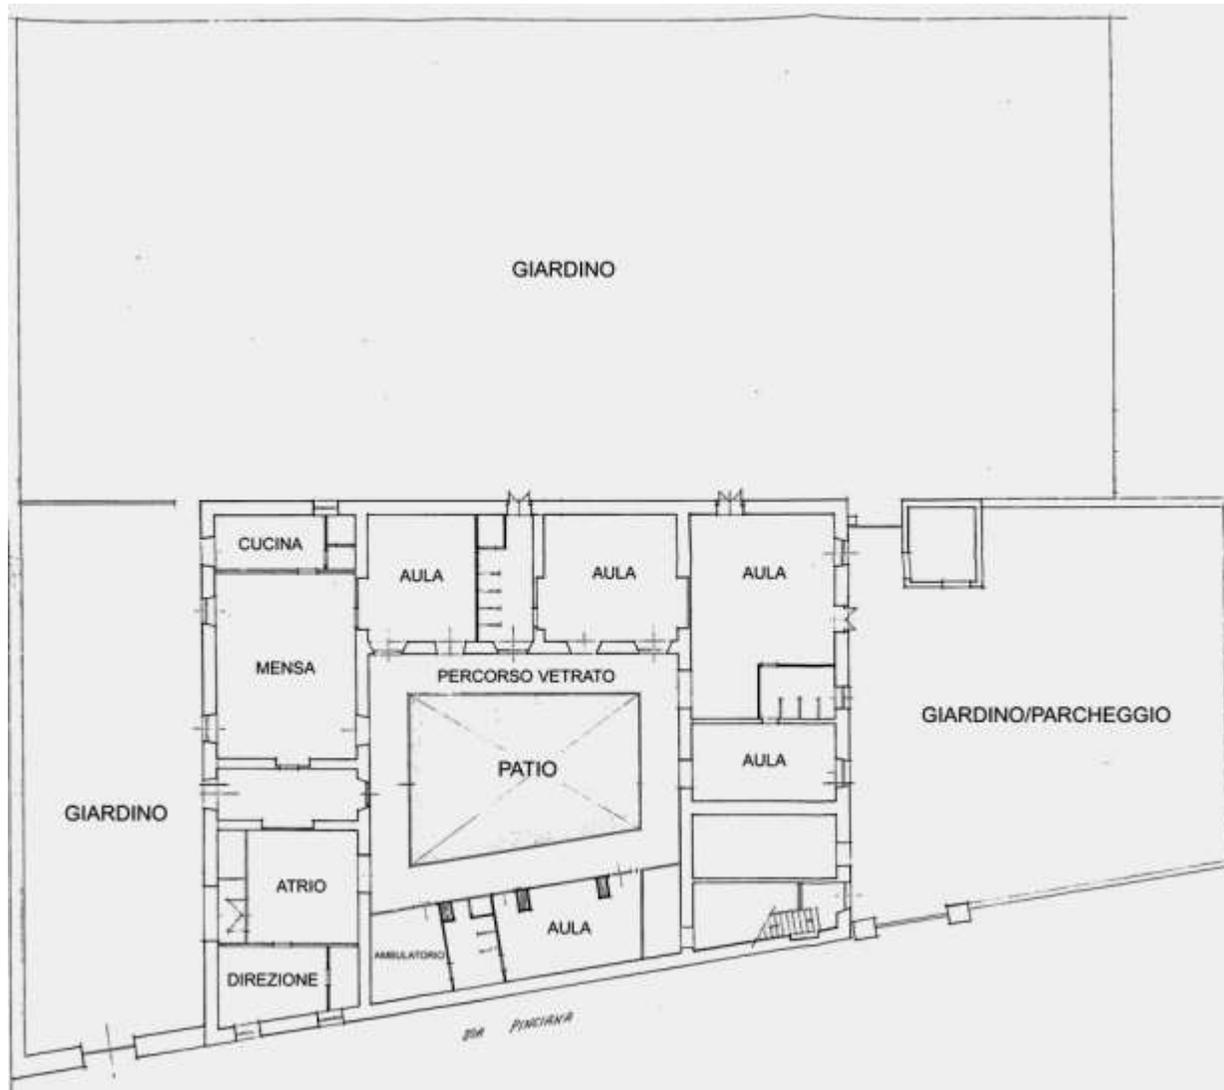
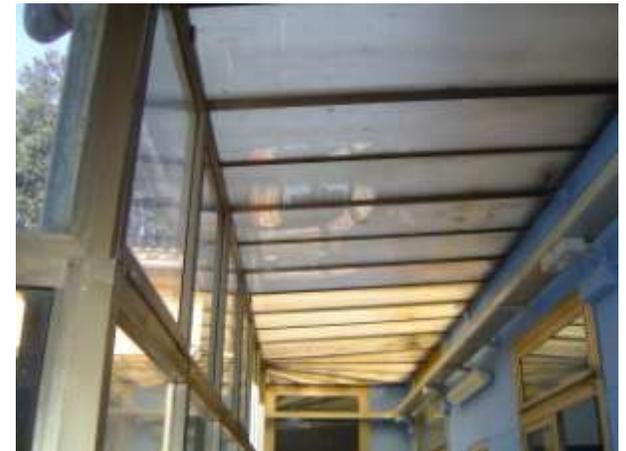
L'edificio è complessivamente in mediocre stato di conservazione e gran parte degli elementi costruttivi hanno necessità di un intervento di ristrutturazione. Questo è già previsto e sarà effettuato a partire dall'estate 2005.

L'unica facciata in buono stato, grazie anche a interventi recenti, è quella esterna su via Pinciana. Sulle facciate verso i giardini sono in cattivo stato le tinteggiature e gli intonaci, mancanti in alcune parti. Distacchi della tinteggiatura sono visibili anche all'interno.

Sono in cattivo stato di conservazione tutti gli infissi, sia quelli esterni in legno, così come le persiane, che una parte di quelli interni in alluminio anodizzato, compresa la copertura orizzontale in plexiglass del percorso centrale.
