5 - scuola in largo Gaetana Agnesi 5, via Vittorino da Feltrre 2, 3, via delle Carine 2, 4

MATRICOLA EDIFICIO	2149
MUNICIPIO	I
ARCHIVIO CONSERVATORIA	posizione 127
CATASTO	foglio 500 part. 113
DENOMINAZIONE ORIGINALE	“Vittorino da Feltrre”
TIPO DI SCUOLA	Materna
DENOMINAZIONE ATTUALE	“Vittorino da Feltrre”
UBICAZIONE	L.go Agnesi, 5
TIPO DISCUOLA	Elementare
DENOMINAZIONE ATTUALE	“Vittorino da Feltrre”
UBICAZIONE	via Vittorino da Feltrre 2,3
TIPO DI SCUOLA	Media
DENOMINAZIONE ATTUALE	“Giuseppe Mazzini” (parte dell’Istituto Comprensivo di via Guicciardini);
UBICAZIONE	via delle Carine 2,4
TIPO DI PROVENIENZA	Acquisto dell’area
PROGETTISTA	ing. arch. Gabriele D’Ambrosio
IMPRESA	ditta di Angelo De Bonis e Felice Pellini
REALIZZAZIONE	1889
TECNICA COSTRUTTIVA	muratura portante
SUPERFICIE TOTALE DEL LOTTO	mq 4.800
SUPERFICIE COPERTA	mq 3.280 (70%)
CUBATURA EDIFICIO	mc 39360
VALORE INVENTARIALE STORICO	€ 10.760.178,00

C LO STATO ATTUALE: IL SOPRALLUOGO (2004)

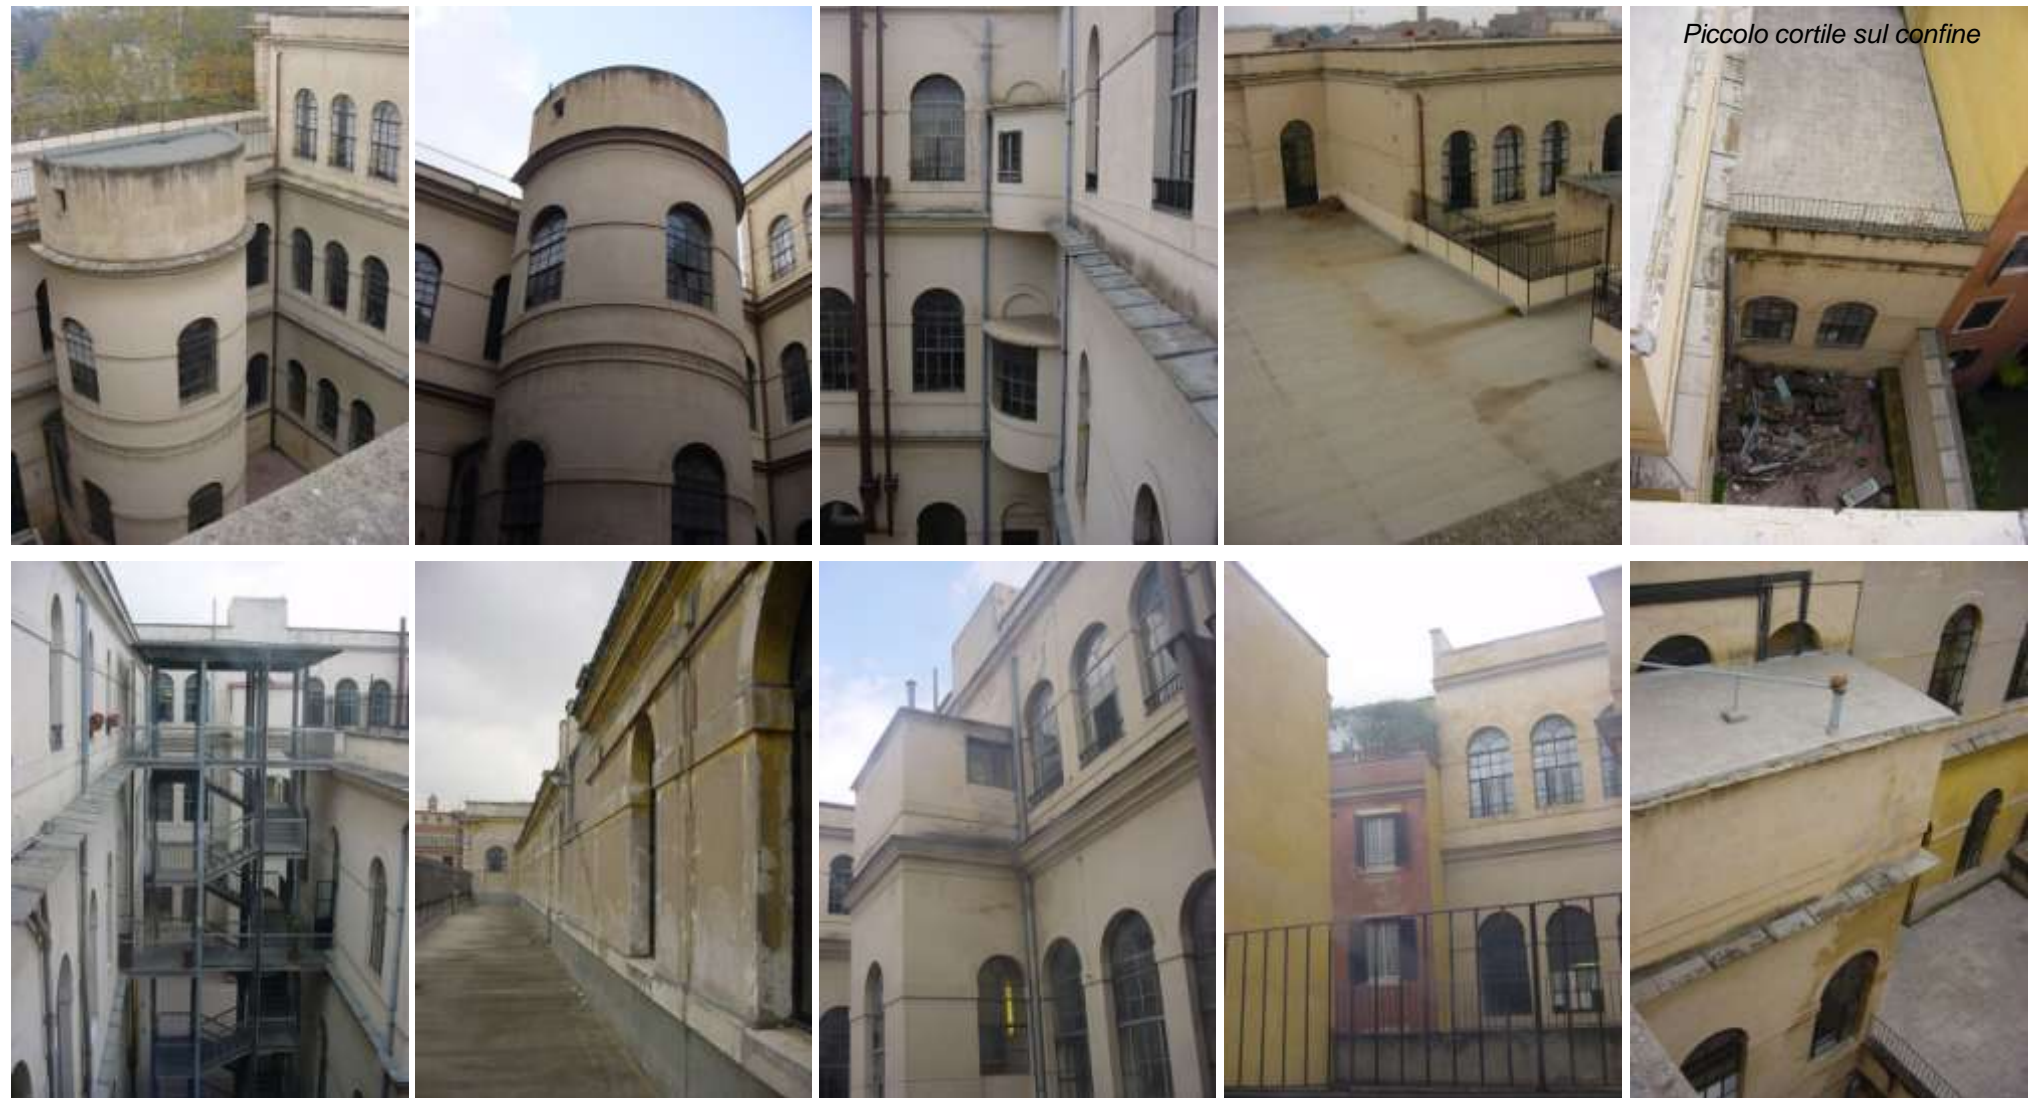
Piccolo cortile sul confine

Le coperture piane in diversi punti hanno perduto la tenuta e causano infiltrazioni. In particolare le coperture dei volumi dei servizi hanno infiltrazioni tali da non consentire l'agibilità dei bagni. Tra i problemi essenziali bisogna risolvere quello dell'umidità di risalita che interessa le pareti del cortile ed in particolare il corpo di fabbrica della palestra, anche internamente. Di minore entità i problemi di manutenzione ordinaria che riguardano: la tenuta degli infissi in ferro, che nel tempo hanno accumulato diversi strati di smalto che non consentono agevolmente la chiusura; la tenuta del lucernario ellittico il cui tamponamento originario è stato sostituito con materiale plastico leggero che non ha la rigidità necessaria; la cura degli spazi aperti come ad esempio il piccolo cortile sul confine del lotto, attualmente usato come discarica di materiali.

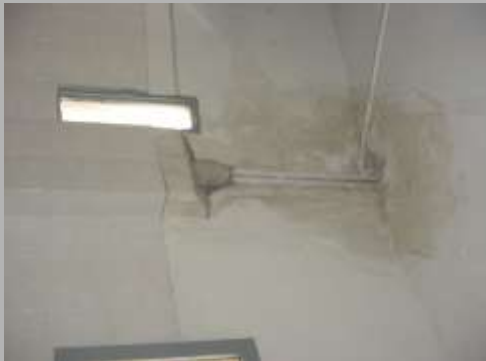
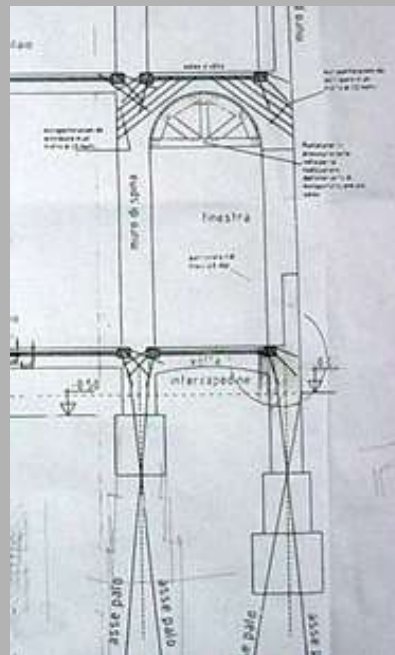
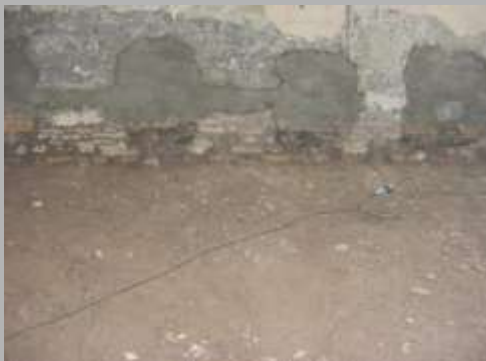
L'edificio è interessato da dissesti strutturali rilevanti, che agli inizi si addebitarono alla cattiva costruzione evidenziando le sconessioni delle murature esercitate dalle ampie canne fumarie: si ricucirono le murature ampliando anche l'appoggio in fondazione. Oggi è in corso il consolidamento che sembra rispondere alle stesse esigenze statiche che probabilmente non sono state risolte dall'intervento degli anni '40 e che rendono inagibili le aule originariamente destinate al Giardino d'infanzia (L.go Agnesi).

La causa più probabile dei dissesti sono i lavori di realizzazione della metropolitana e le vibrazioni per il passaggio delle vetture.

E' necessario fare in primo luogo fronte ai problemi statici; poi quelli di accessibilità con sistemazioni esterne anche dei cortili, che forse potrebbero assumere la quota del pavimento del piano terreno, e pensare alla creazione di percorsi per persone con mobilità ridotta. Sarebbe inoltre un fattore di grande riqualificazione architettonica la collocazione al di fuori del cortile, di per se angusto, della scala utilizzata dalla scuola Media trovando un luogo adatto all'interno e la valorizzazione dei locali interrati per laboratori o simili, oppure per le palestre, nel tentativo di

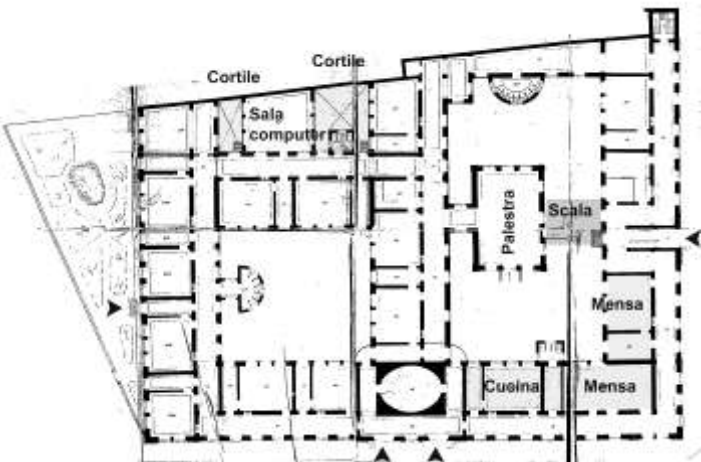
Piano terra con modifiche

L'edificio scolastico è solo in piccola parte interessato da aggiunte e sopraelevazioni che riguardano volumi tecnici nei cortili addossati o realizzati tra quelli esistenti. Particolarmente deturpante risulta la scala di sicurezza in ferro zincato inserita nel cortile maggiore e che ha permesso in parte di sanare una carenza "endemica" dell'edificio che, a meno di una scala di servizio all'estremità del corridoio su via delle Carine, risulta servito esclusivamente dallo scalone ellittico. La struttura conserva anche funzionalmente i caratteri originari dove alla suddivisione tra sezione maschile e femminile si è venuta a sostituire l'attuale suddivisione dell'edificio tra diversi istituti. Si è persa la funzionalità delle docce e si è aggiunta la mensa scolastica, ricavata al piano terreno.

Le aule permangono tali, gli spogliatoi vengono oggi utilizzati come ambienti autonomi con accesso dal corridoio per materiali didattici o deposito.

La carenza di scale ha portato alla utilizzazione di quella esterna come collegamento principale della scuola media "G.Mazzini" (si accede da via delle Carine). La scala ellittica è utilizzata dalla scuola Elementare e Materna "Vittorino da Feltre" e delimitata da porte a tenuta di fuoco essendo anche una via di fuga in caso di incendio. Non essendo possibile, anche a causa dei lavori di consolidamento della facciata sud, una divisione di percorsi con la scuola Materna questa è (provvisoriamente?) realizzata mediante una grata metallica.

Quella che originariamente doveva essere la palestra della sezione femminile è oggi utilizzata come aula magna della scuola Media senza considerevoli trasformazioni della consistenza fisica mentre al piano rialzato permane la palestra. L'elevazione del pavimento del piano terreno rispetto alla quota stradale ed al pavimento dei cortili rende difficoltoso l'accesso alla scuola che è servita da montascale mentre non si sono rilevati particolari interventi per il superamento delle barriere architettoniche. Gli elementi originari risultano per la maggior parte ancora in opera con esclusione di alcune pavimentazioni nuove nei servizi igienici e in linoleum, probabilmente sovrapposto nelle aule. I controsoffitti sono stati in parte sostituiti o ribassati con sistemi in pannelli leggeri ai quali viene sospeso il sistema di illuminazione. Gli impianti sono prevalentemente a vista.
