6 - scuola in piazza Mancini 50, via Francesco Gai 9

MATRICOLA EDIFICIO	2993
MUNICIPIO	II
ARCHIVIO CONSERVATORIA	posizione 893
CATASTO	foglio 528 part. 88 terreni
TIPO DI SCUOLA	asilo nido
DENOMINAZIONE ATTUALE	"Pinturicchio"
UBICAZIONE	piazza Mancini 50, via Francesco Gai 9
PROGETTISTA	ing. Marcello Elmi
IMPRESA	S.C.A.C. Soc. Cementi Armati Centrifugat
REALIZZAZIONE	1975
TECNICA COSTRUTTIVA	edilizia industrializzata
SUPERFICIE TOTALE DEL LOTTO	mq 1.970
SUPERFICIE COPERTA	mq 500 (25%)
CUBATURA EDIFICIO	mc 1.591,5
VALORE INVENTARIALE STORICO	€ 250.998,05

© LO STATO ATTUALE: IL SOPRALLUOGO (2004)

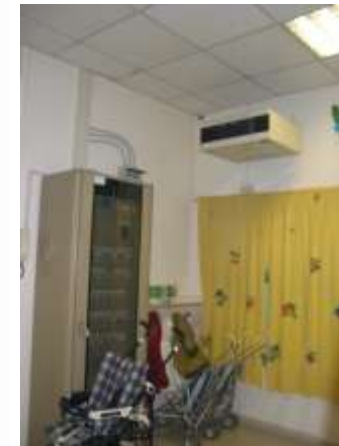
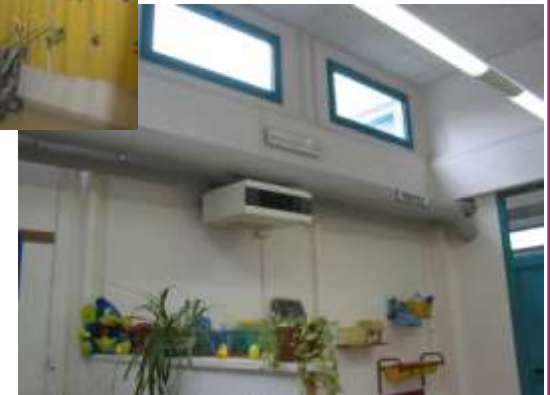
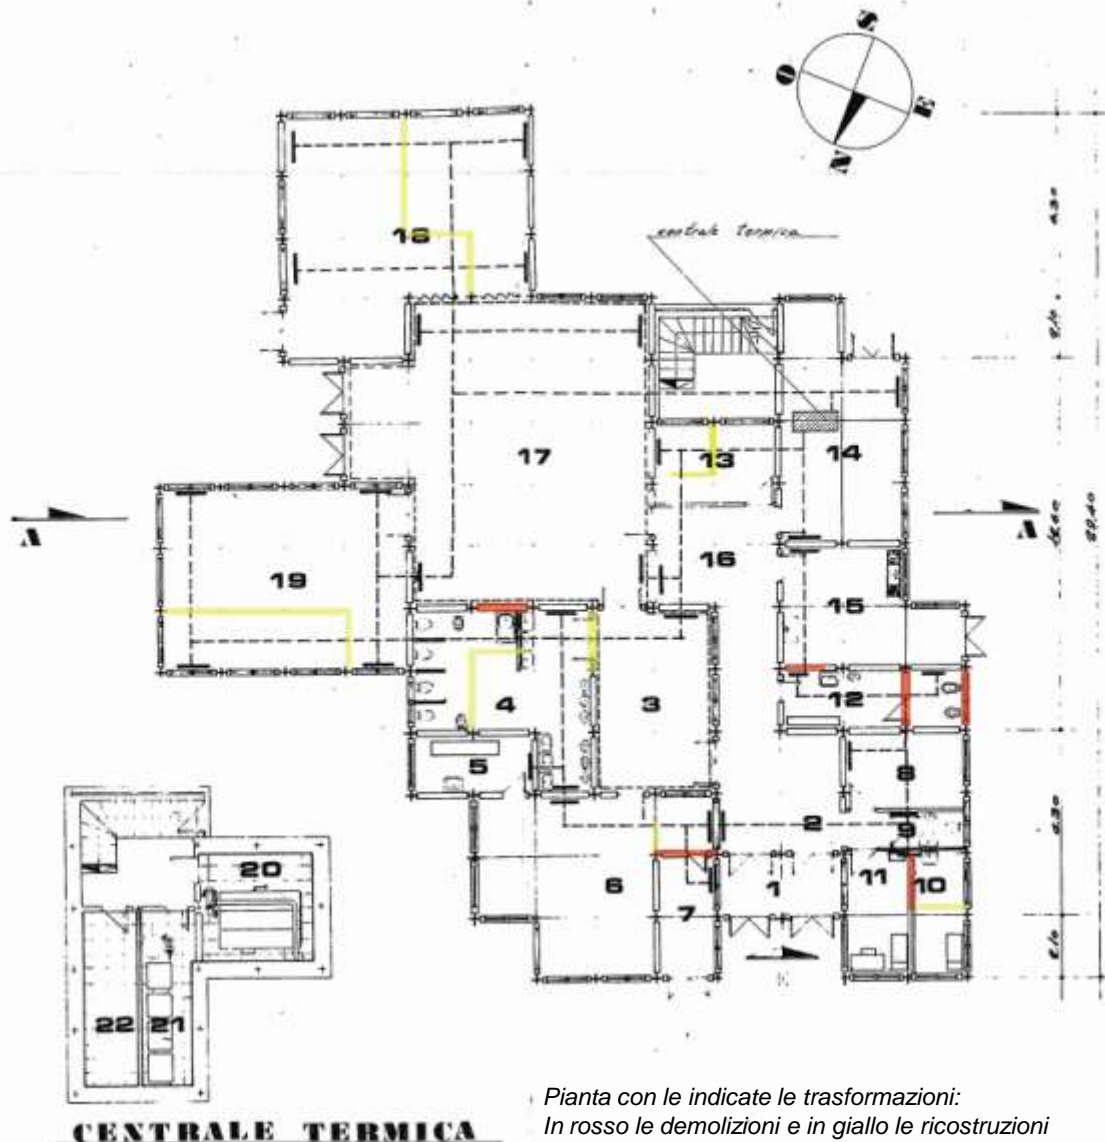
L'edificio è in buono stato di conservazione grazie ai recenti lavori di manutenzione straordinaria che hanno interessato l'intero manufatto. Anche lo spazio esterno risulta essere in buone condizioni di manutenzione.

L'edificio risulta a norma. Per quanto riguarda l'impianto di riscaldamento che è stato sostituito da poco tempo è stato collocato all'altezza di circa 2m posizione che risulta poco consona poiché l'aria calda tende a salire perciò la parte bassa dell'ambiente dove si trovano i bambini risulta poco riscaldata.

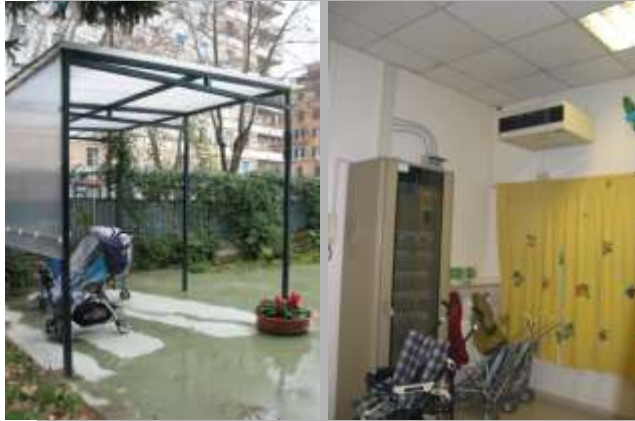
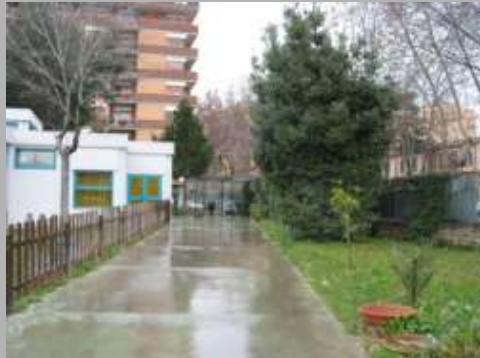
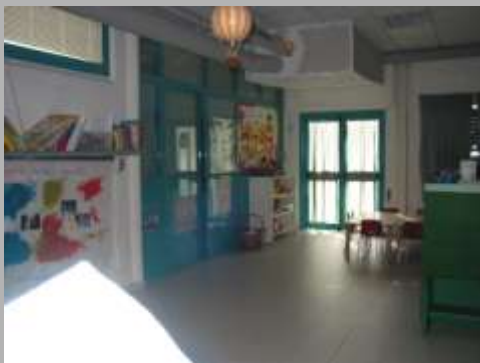
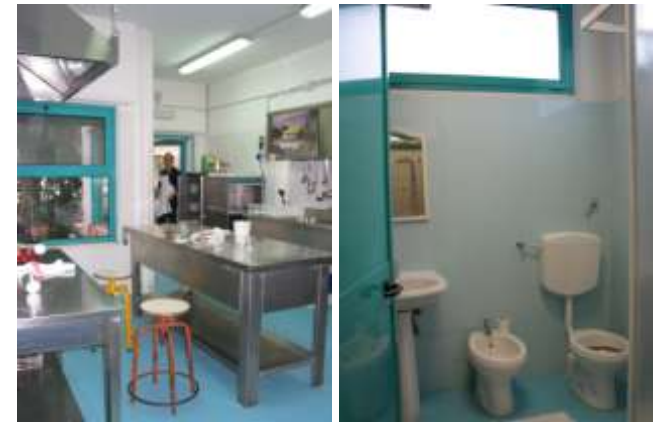
Nel 2002 sono stati conclusi lavori che hanno interessato l'intero manufatto che hanno riguardato:

La sostituzione di alcuni elementi costruttivi e tecnologici:

- 1) Sostituzione degli infissi esterni originali in profilati scatolari in Anticorodal AC. 63 sottoposti ad ossidazione anodica color naturale satinato montati su telai in lamiera zincor opportunamente sagomata e preventivamente incorporata nei pannelli prefabbricati
- 2) Sostituzione dell'impianto elettrico messo a norma con canaline esterne, e dell'impianto di riscaldamento
- 3) Sostituzione della pavimentazione interna e di parte di quella esterna con la costruzione di pensiline
- 4) Tinteggiatura dell'esterno e dell'interno.

La modificazione della distribuzione di alcuni ambienti interni :

1. La messa a norma dei locali della cucina, dispensa e relativo servizio igienico
2. La messa a norma dei servizi igienici destinati ai bambini
3. La divisione degli ambienti destinati alla didattica in locali più piccoli, per ospitare i dormitori e i refettori di ogni sezione, che rispondono all'impostazione pedagogica attuale.

In seguito ai lavori l'edificio sono stati quasi completamente sostituite le finiture originarie che risultavano essere obsolete o non più a norma, mentre il cambiamento della distribuzione interna non ha modificato l'aspetto esterno della scuola.
