7 – via Venezuela 30, via India 10, via Bolivia 1

MATRICOLA EDIFICIO	3021, 3022
MUNICIPIO	II
ARCHIVIO CONSERVATORIA	posizione 1987 e 2012 (ora insieme nella 410)
CATASTO	foglio 529 part. 236,237 terreni
DENOMINAZIONE ORIGINALE	“Guido Alessi” (succursale)
TIPO DI SCUOLA	liceo ginnasio
DENOMINAZIONE ATTUALE	“Tito Lucrezio Caro”
UBICAZIONE	via Venezuela 30, via India 10
DENOMINAZIONE ORIGINALE	“Dante Alighieri”
TIPO DI SCUOLA	materna
DENOMINAZIONE ATTUALE	“Il mondo incantato”
UBICAZIONE	via Bolivia 1
TIPO DI PROVENIENZA	proprietà comunale
REALIZZAZIONE	1958, 1959
TECNICA COSTRUTTIVA	c.a., muratura
SUPERFICIE TOTALE DEL LOTTO	mq 5.625
SUPERFICIE COPERTA	mq 2.790 (49%)
CUBATURA EDIFICIO	mc 44.640
VALORE INVENTARIALE STORICO	€ 4.212.723,43

C LO STATO ATTUALE: IL SOPRALLUOGO (2004)

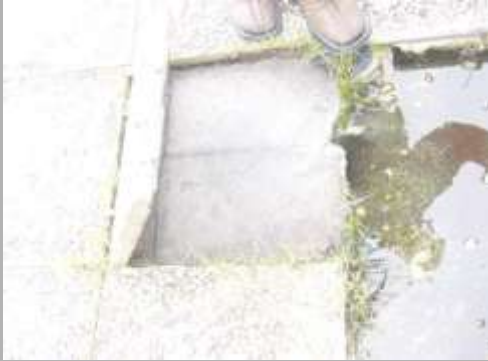
*Particolare della stratificazione della copertura*

Lo strato isolante in pannelli sotto la pavimentazione in graniglia appoggiata, favorisce la crescita di vegetazione.

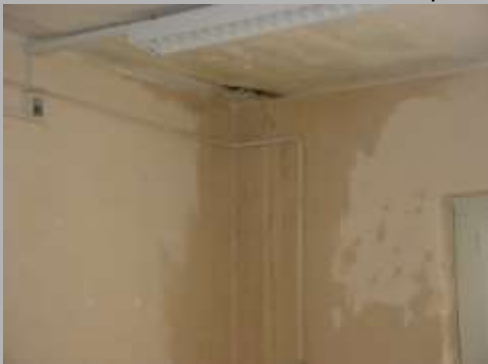
*Fenomeni di infiltrazione nelle aule*

Gli unici rilievi riguardano la copertura che permette infiltrazioni d'acqua all'interno, che interessano soprattutto l'ultimo piano, i bagni, i soffitti di alcune aule, il vano scala e alcuni tratti delle pareti dei corridoi, maggiormente nella zona centrale.

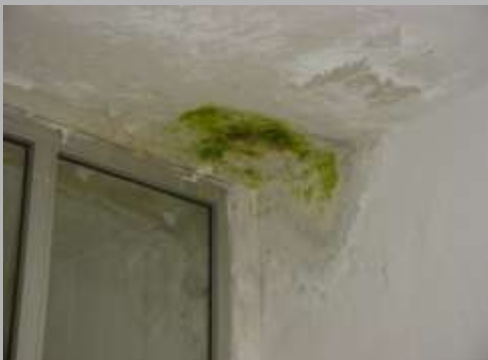
*Formazione di vegetazione all'interno***Edificio del 1959**

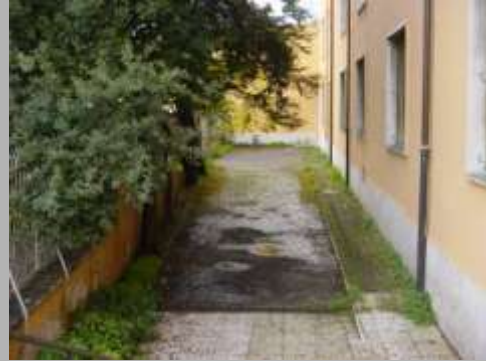
*Giardino sul fronte via India*

Gli spazi verdi possono essere migliorati nella qualità dei materiali di pavimentazione e soprattutto nella dotazione e nella qualità del verde.

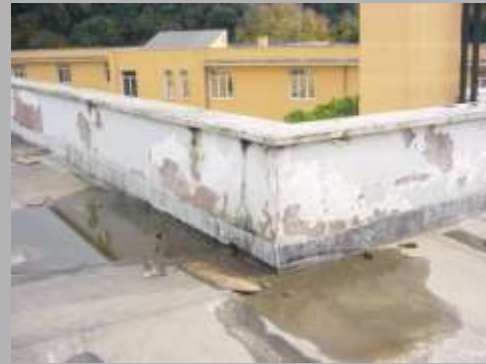
*Ristagno di acqua in copertura*

La copertura a terrazza non praticabile, ancora efficiente, presenta segni di invecchiamento.

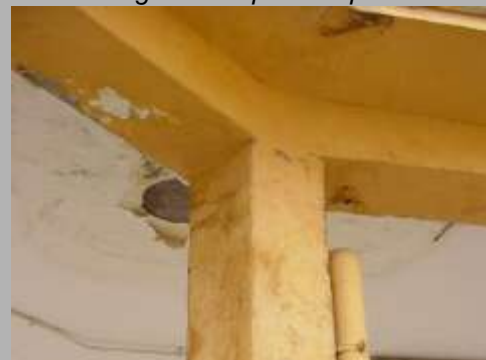
*Discendente della pensilina***C2 - LO STATO DI CONSERVAZIONE**

Le pensiline di collegamento hanno infiltrazioni dovute alla concezione originaria, che prevedeva discendenti all'interno dei pilastri piuttosto che spioventi esterni.

Nella pensilina utilizzata per l'ingresso della scuola materna si è già provveduto alla sostituzione del sistema con successo.
