8 – scuola in via Venezuela 40

MATRICOLA EDIFICIO	2994
MUNICIPIO	II
ARCHIVIO CONSERVATORIA CATASTO	posizione 3576, oggi 410 foglio 529 part. 256 terreni
DENOMINAZIONE ORIGINALE	“Venezuela“
TIPO DI SCUOLA	asilo nido
DENOMINAZIONE ATTUALE	“L’Arca”
UBICAZIONE	via Venezuela 40
TIPO DI PROVENIENZA	Proprietà comunale
PROGETTISTA	arch. R. Contigiani ing. L.. Valeriani
IMPRESA REALIZZAZIONE	Grandi Lavori S.p.A. 1978
TECNICA COSTRUTTIVA	prefabbricato c.a.
SUPERFICIE TOTALE DEL LOTTO	mq 2.792
SUPERFICIE COPERTA	mq 1.118 (40%)
CUBATURA EDIFICIO	mc 2.652
VALORE INVENTARIALE STORICO	€ 334.664,07

C LO STATO ATTUALE: IL SOPRALLUOGO (2004)

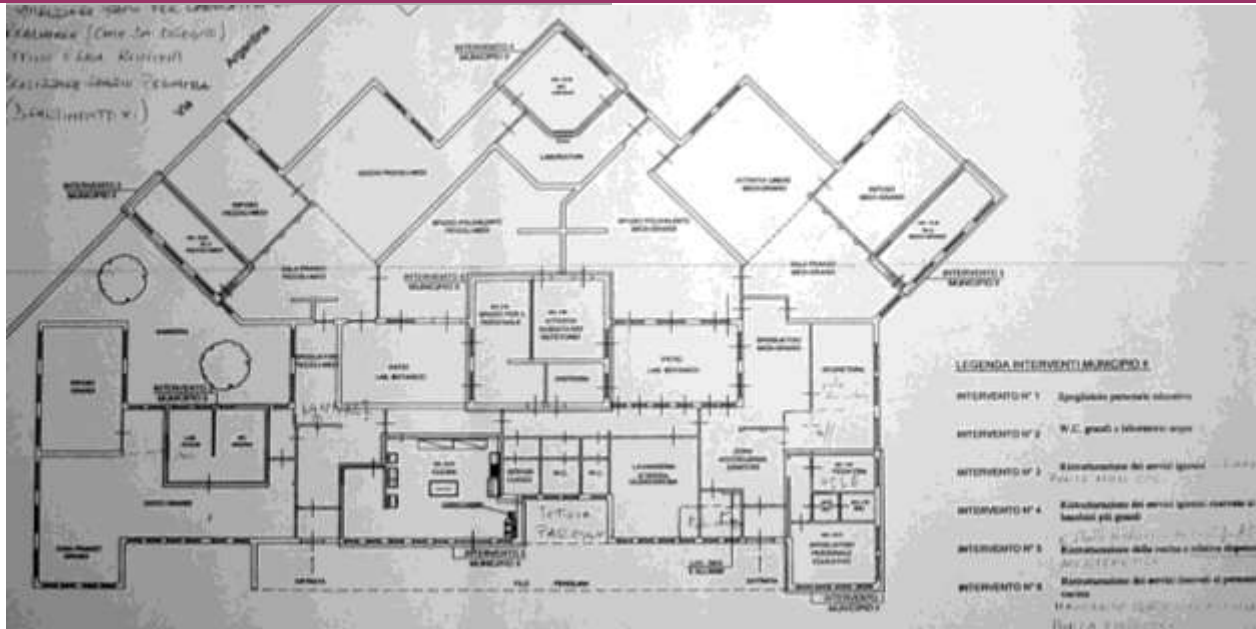
2000: A causa di un corto circuito verificatosi in lavanderia la parte nord dell'asilo viene gravemente danneggiata da un incendio che interesserà le attrezzature e gli arredi, senza danni irreversibili alle strutture.

*Primi interventi dopo l'incendio*

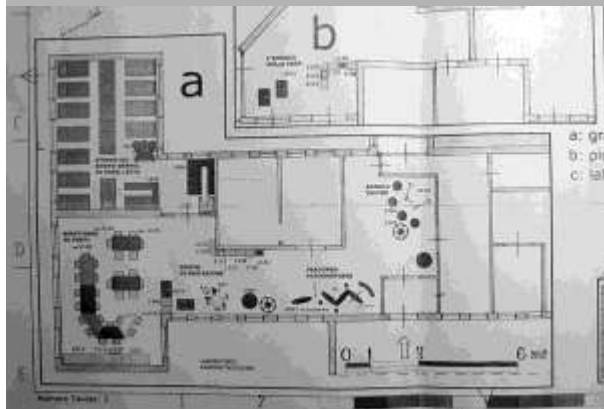
*Modifiche sezione piccoli con cambio di funzione in sezione grandi***B1 – DESCRIZIONE E CONSISTENZA EDILIZIA**

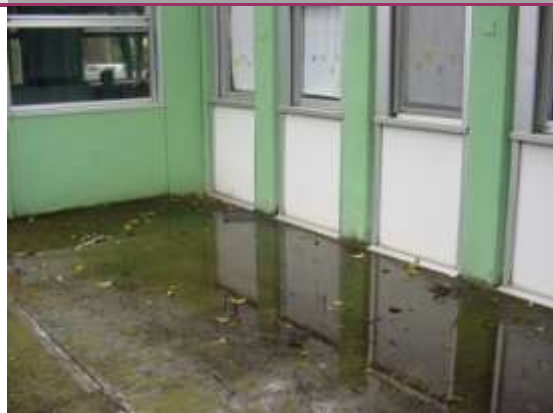
Il ristagno d'acqua

la copertura piana che raccoglie una consistente quantità di acqua piovana, forse a causa dell'ostruzione dei discendenti, che non danno comunque luogo ad infiltrazioni interne; un ristagno di acqua piovana si riscontra anche in prossimità della zona gioco grandi, sul fronte principale, per la mancanza di una pendenza sufficiente al deflusso delle acque;

A livello di manutenzione sarebbe opportuno intervenire in copertura e sul perimetro dell'edificio per meglio organizzare il deflusso delle acque.

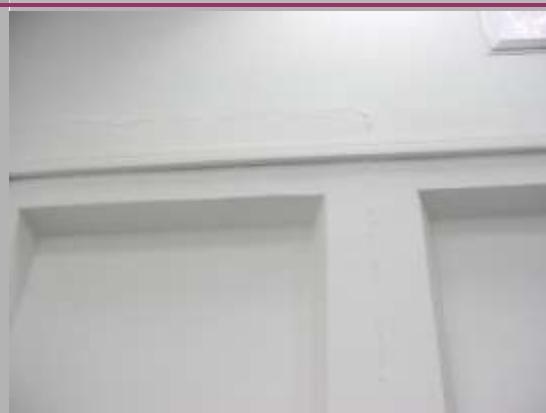
La crepa interna alla sala pranzo piccoli

piccole crepe segnano internamente le pareti della sezione medi sono dovute, probabilmente, a movimenti di assestamento del terreno e della struttura, anche in prossimità dei giunti.

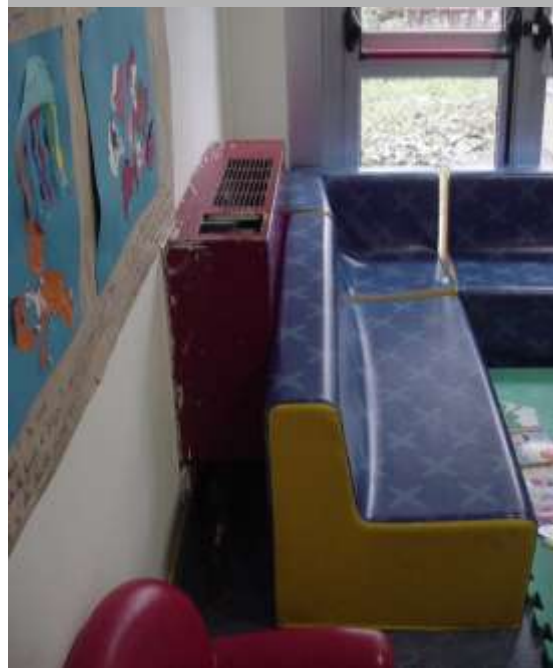
Elemento scaldante originario

L'impianto termico viene segnalato come non sufficiente negli ambienti della sala riunioni e sala per il personale; inoltre gli elementi scaldanti originari residui sono da sostituire.

Sono sensibili le esigenze di ammodernamento dell'impianto termico con la sostituzione degli elementi scaldanti esistenti e di manutenzione della aree verdi per il gioco dei bambini.

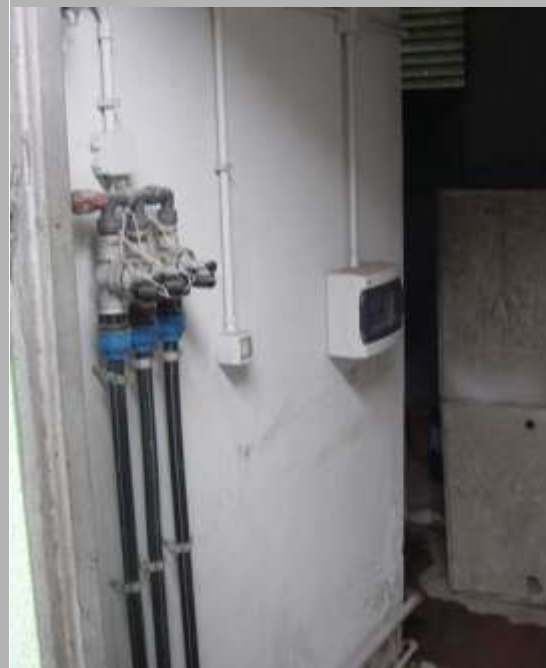
Le vasche in eternit

E' da segnalare la presenza di vasche in cemento nel locale caldaia, in stato di avanzato deterioramento e in attesa di essere rimosse.

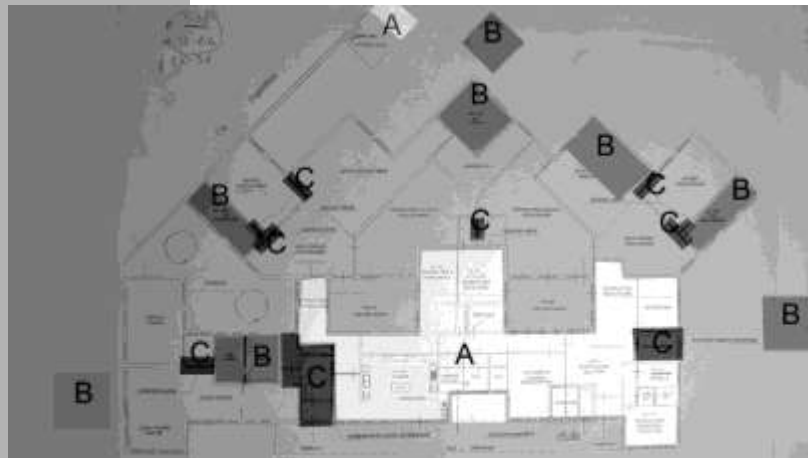
Pianta gli tre interventi di ristrutturazione

In seguito all'incendio propagatosi dai locali della lavanderia nel 2000, sono state apportate alcune piccole modifiche distributive. Il primo intervento **(A)** ha interessato: lo spogliatoio del personale educativo con la creazione di un antibagno; la sostituzione dei pavimenti di atrio, segreteria, spogliatoio dei grandi, locale

quadri elettrici e lavanderia; la cucina, che originariamente occupava un posto centrale all'interno del fabbricato in prossimità dei patii, è stata spostata nell'originario locale della sala riunioni e spogliatoio donne. In questa occasione, per motivi di adeguamento alla normativa, è stata aperta un'uscita di sicurezza ed è stato spostato un muro divisorio, modificando in conseguenza l'atrio in prossimità delle sezioni grandi e piccoli; è stata inoltre creata una tettoia tra la cucina e la lavanderia.

In un secondo intervento **(B)** le modifiche hanno riguardato: la ristrutturazione dei servizi igienici in tutte le sezioni; l'inserimento del wc-grandi e laboratorio acque nell'ex fasciatoio piccoli.

Nuove piccole modifiche nel 2002 **(C)** riguardano: la creazione di una porta nella sezione grandi e cambiamento di destinazione di un ambiente di questa in sezione piccoli; la creazione di uno spazio personale in segreteria con l'inserimento di una porta scorrevole; chiusura, nelle sezioni medi e grandi, dei varchi di comunicazione wc - zona riposo - attività libere e apertura di porte di comunicazione sala pranzo - riposo - wc.
