1- scuola a Piazzale degli Eroi n. 14

MATRICOLA EDIFICIO
MUNICIPIO	XVII
ARCHIVIO CONSERVATORIA	POS. 1415
CATASTO	foglio part.
TIPO DI SCUOLA	materna, elementare, media
DENOMINAZIONE ATTUALE	Istituto comprensivo L. Rizzo
DENOMINAZIONE ORIGINALE	Scuola Costanzo Ciano, successivamente Scuola media L. Ariosto e scuola elementare e materna L. Vico
UBICAZIONE	Piazzale degli Eroi n.14, via delle Medaglie d'Oro 1
TITOLO DI PROVENIENZA	Decreto prefettizio di espropriazione dei terreni n. 50657 del 10 agosto 1937
REALIZZAZIONE	1939 -1941
TECNICA COSTRUTTIVA	muratura di mattoni
SUPERFICIE TOTALE LOTTO	mq -
SUPERFICIE COPERTA	mq 6.816,6 + ampliamento
VOLUME	mc. 31.791.5 +ampliamento
VALORE INVENT. STORICO

C LO STATO ATTUALE: IL SOPRALLUOGO (2006)

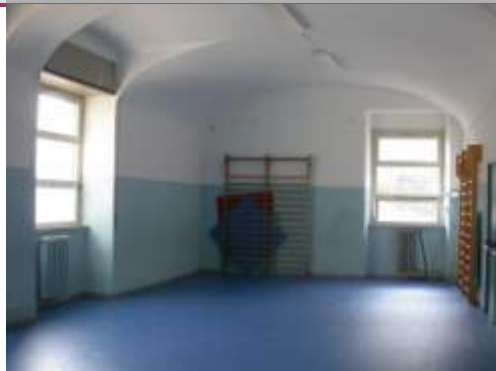
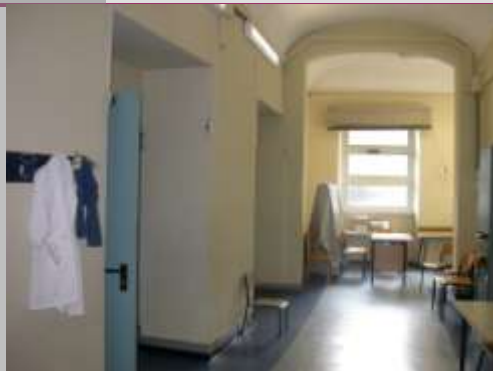
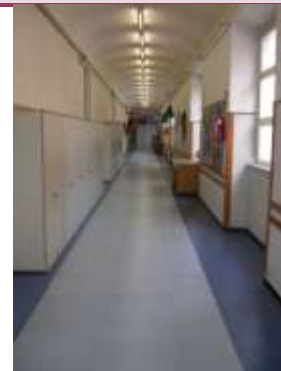
L'edificio è complessivamente in buono stato di conservazione.

Recentemente sono state ristrutturate le facciate esterne e allestito all'interno del cortile un campo sportivo con spalti per il pubblico. Tutti gli infissi della scuola sono stati sostituiti con infissi in alluminio.

Intonaci: in ottimo stato

Tinteggiature: in buono stato

Rivestimenti: in buono stato

Serramenti esterni: in buono stato

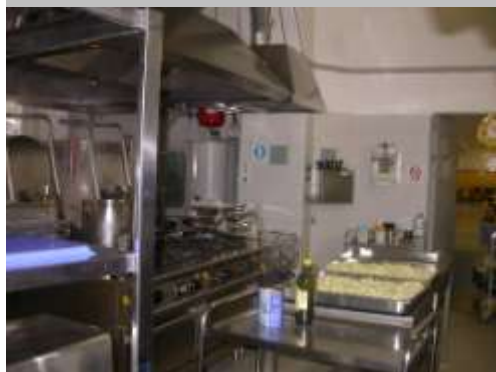
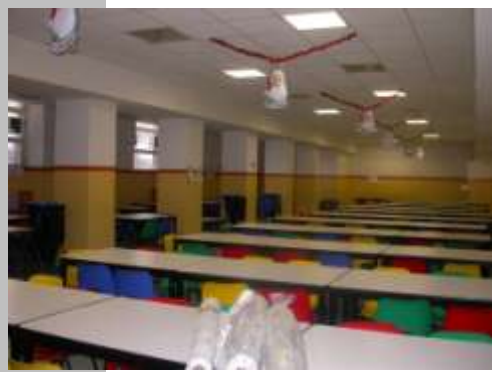
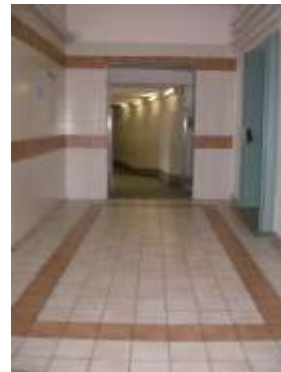
Servizi igienici: Solo alcuni servizi igienici sono stati ristrutturati recentemente, sono quelli al piano seminterrato.

Refettori: I refettori della scuola Materna, Primaria e Secondaria e le cucine sono state ristrutturate recentemente nel 2004 con il rifacimento dei pavimenti, dei controsoffitti, dei servizi e degli impianti.

Palestre: Le due palestre della scuola sono state ristrutturate con la sostituzione dei pavimenti originari con materiali plastici e la tinteggiatura delle pareti.

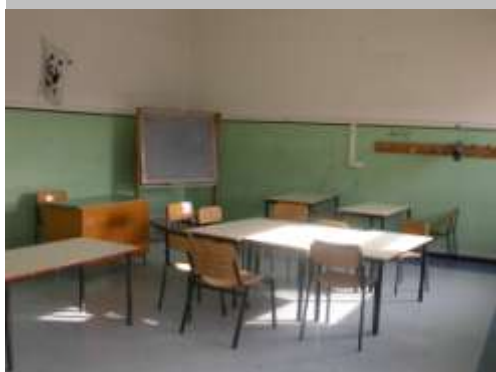
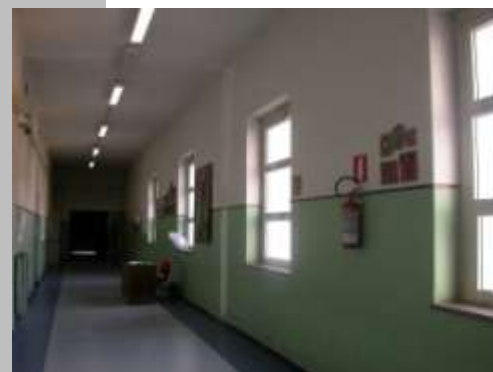
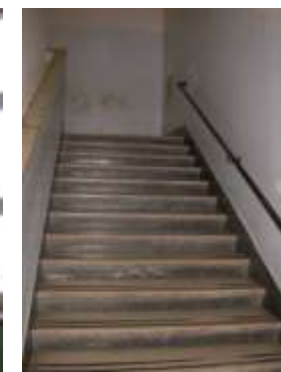
Scale: in buono stato, ma molti gradini sono usurati e sono presenti distacchi di intonaco

Soffitti: in buono stato, al piano primo si sono riscontrati dei distacchi nei soffitti
