1 - scuola in via Luigi Filippo De Magistris, 15

MATRICOLA EDIFICIO	
MUNICIPIO	VI
ARCHIVIO CONSERVATORIA	posizione 776
DENOMINAZIONE ORIGINALE	A. Diaz – V. Woolf
TIPO DI SCUOLA	Istituto Comprensivo (scuola Media) – Istituto Professionale
DENOMINAZIONE ATTUALE	A. Manzi – V. Woolf
UBICAZIONE	via L. F. De Magistris 15 – circonvallazione Casilina 119
TIPO DI PROVENIENZA	compravendita del terreno
REALIZZAZIONE	1957-1961
TECNICA COSTRUTTIVA	struttura portante in muratura e in cemento armato
SUPERFICIE TOTALE DEL LOTTO	mq 4.491
SUPERFICIE COPERTA	mq 2.275 (51%)
CUBATURA EDIFICIO	mc 33.481(ricavato)
ALTRE FUNZIONI	ludoteca (CEMEA del mezzogiorno) Polo Intermundia
VALORE INVENTARIALE STORICO

C LO STATO ATTUALE: IL SOPRALLUOGO (2006)

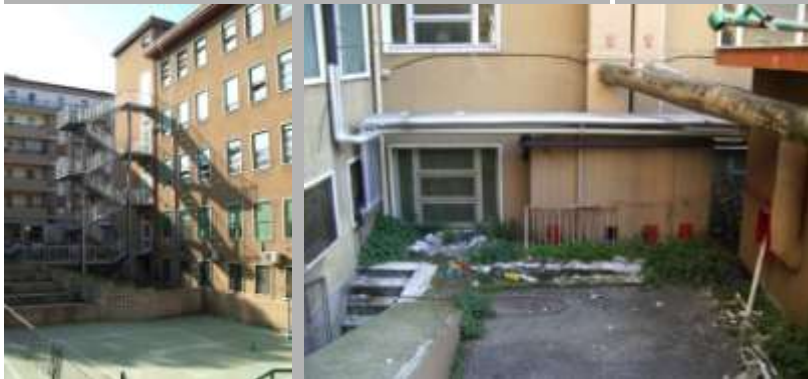
particolare della facciata ovest con caduta di intonaco

Le facciate esterne hanno il rivestimento in quarzo plastico con rigonfiamenti e distacchi diffusi, che coinvolgono in alcuni casi anche il sottostante intonaco.

Per ridurre l'uniformità dei prospetti è auspicabile seguire i disegni di progetto in fase di restauro delle facciate, utilizzando due colori per distinguere le superfici previste in cortina, corrispondenti ai corpi avanzati, rispetto alle parti arretrate dei prospetti che si volevano lasciare intonacate. Questa operazione, enfatizzando l'articolazione volumetrica, darà all'edificio una maggiore dinamicità.

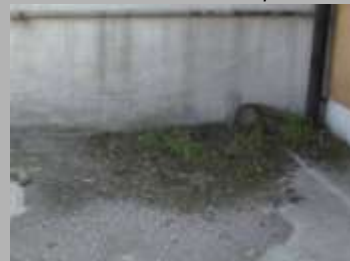
particolare con distacchi della tinta al quarzo plastico sul parapetto del tetto
