10 - scuola in via Caposile 1, via Achille Papa 18

C) LO STATO ATTUALE: IL SOPRALLUOGO (2006)

**C2 - STATO DI CONSERVAZIONE**

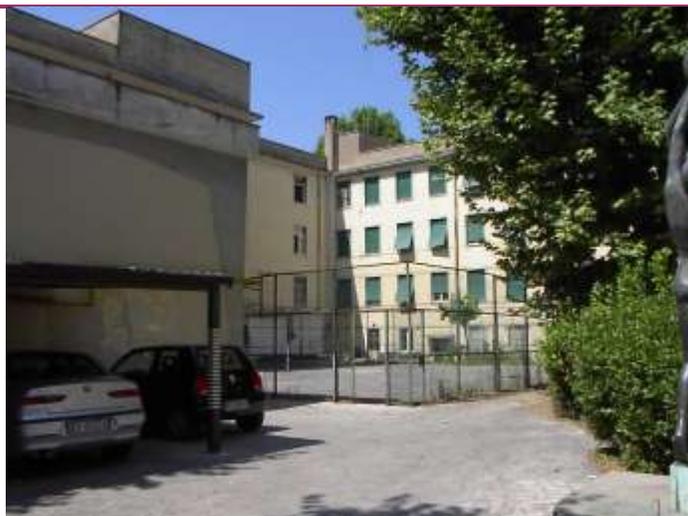
corte interna, palestra e campo sportivo

Il cortile è uno spazio molto ampio ed è attrezzato con un campo sportivo che versa in uno stato di notevole degrado.

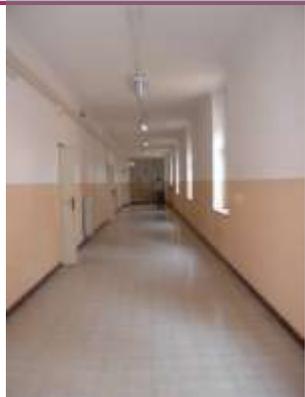
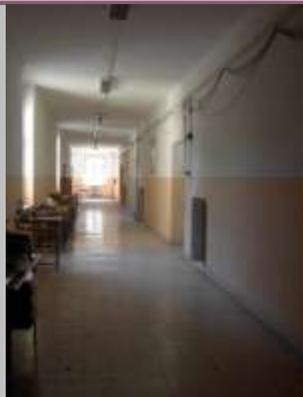
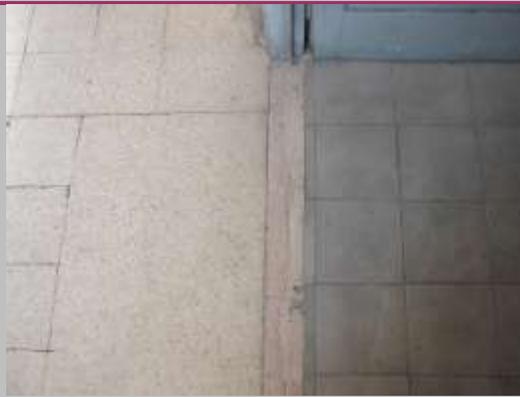
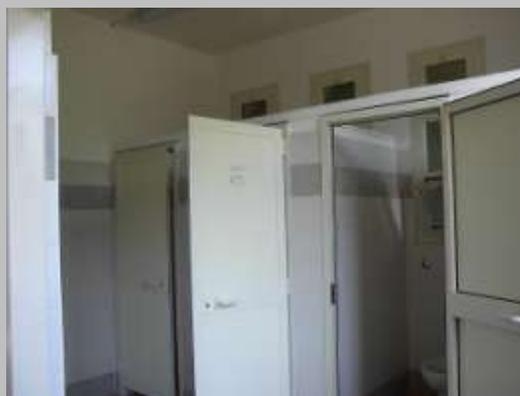
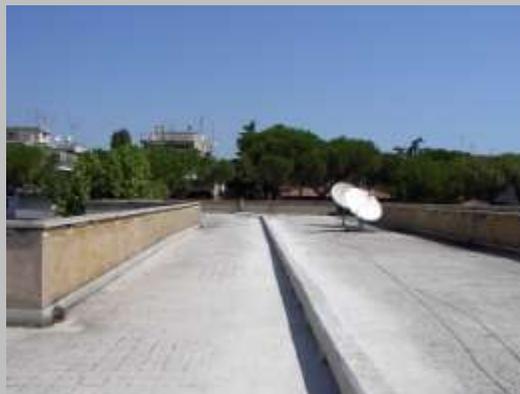
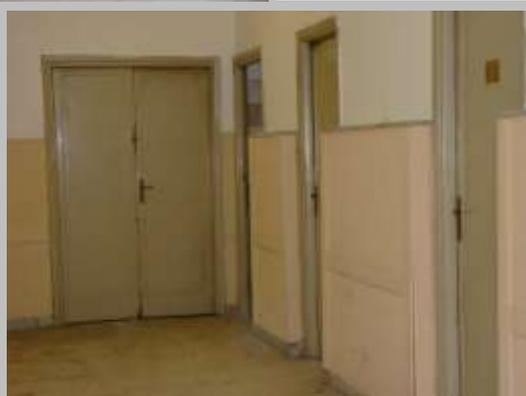
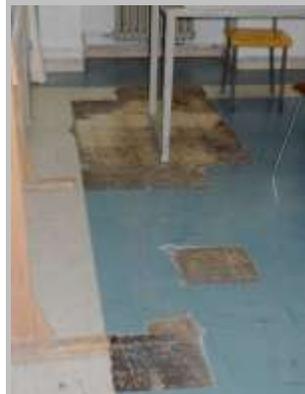
Solo alcuni servizi igienici sono stati ristrutturati recentemente, soprattutto quelli al piano seminterrato versano in uno stato di notevole degrado.

Pavimenti: sono usurati e presentano distacchi e sostituzioni. Al piano seminterrato sono corrosi dall'umidità.

Intonaci: piani rialzato, primo e secondo in buono stato; piano seminterrato notevolmente degradati con efflorescenze e umidità proveniente dal basso

Serramenti interni: in cattivo stato

Il cortile è molto degradato e non utilizzato.
