## 12 - scuola in via Policastro, 45

MATRICOLA EDIFICIO	IBU 2408
MUNICIPIO	VI (Tor Pignattara)
ARCHIVIO CONSERVATORIA	Pos. 3022
CATASTO	non accatastato
TIPO DI SCUOLA	Ex Scuola Media attualmente chiusa
DENOMINAZIONE ORIGINALE	<i>Scuola media Quintiliano</i>
UBICAZIONE	Via Policastro, 45, via Labico
TIPO DI PROVENIENZA	.....
REALIZZAZIONE	1989 Verbale di consegna del fabbricato
TECNICA COSTRUTTIVA	Sistema puntiforme in C.A.
SUPERFICIE TOTALE DEL LOTTO	mq 9540,00
SUPERFICIE COPERTA	mq 1942,42
ALTRI USI	Centro <i>SE.MI.N.A</i> (centro di integrazione per minori stranieri) Ufficio Speciale immigrazioni Comune di Roma; <i>C.T.P.</i> Centro Territoriale Permanente; 118
VALORE INVENTARIALE STORICO

**C2 - LO STATO DI CONSERVAZIONE**

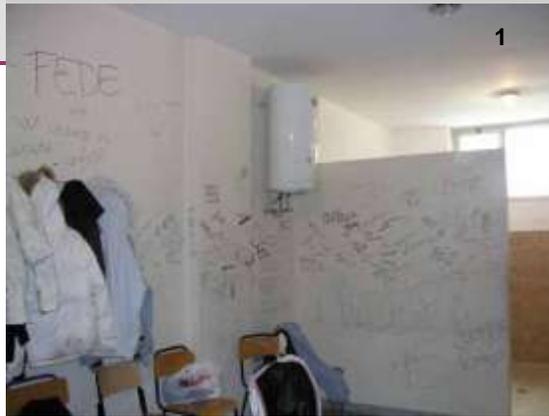
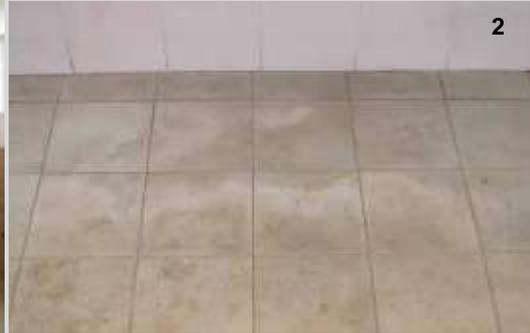
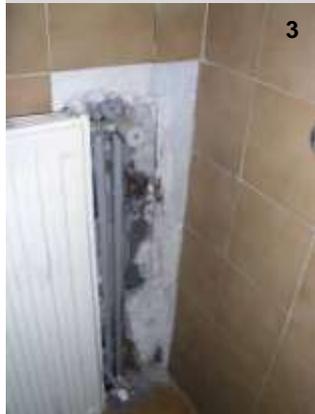
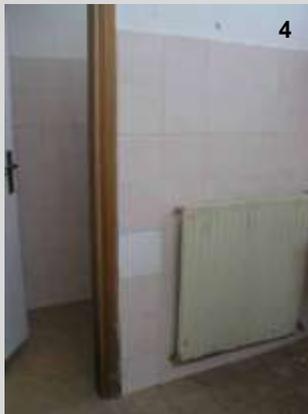
Un cattivo stato di manutenzione, non imputabile alla chiusura della scuola, poiché sembrerebbe avere radici più lontane nel tempo, caratterizza tutto il fabbricato. Si rilevano infiltrazioni d'acqua per risalita in quasi tutti i locali al piano terra; perdite d'acqua in tutto il blocco dei servizi igienici; infiltrazioni dai piani di copertura e in particolare della palestra. A questo si aggiungono una serie di atti vandalici protratti nel tempo e che si producono nello scasso degli infissi, dalle porte alle finestrature, in parte già oggetto di riparazione nel 2003. Una serie di porte antintrusione in ferro già da tempo acquisite non sono ancora state montate. Buona parte delle aule in tutti i piani e del corridoio al secondo piano sono utilizzate come depositi di materiali di varia natura. Le scale di sicurezza esterne sono per la maggior parte arrugginite. La palestra, pur in uso a più scuole, e i servizi igienici annessi con gli spogliatoi, non vengono mantenuti con regolarità e nonostante alcuni lavori eseguiti sempre nel 2003, tra cui la riparazione della pavimentazione, sarebbero da rifare nuovamente.

1,2,3,4, Immagini dei servizi ad uso della palestra; 5, dettaglio costruttivo di una porta tipo

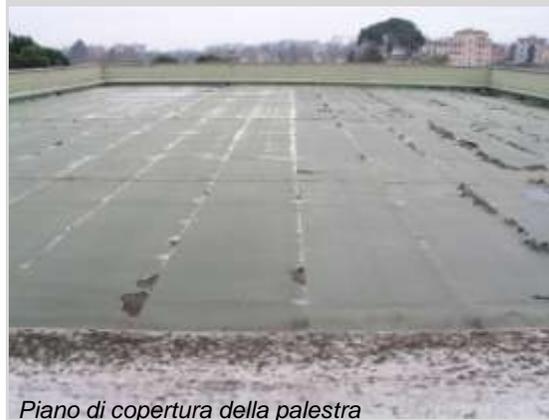
Piano di copertura della palestra

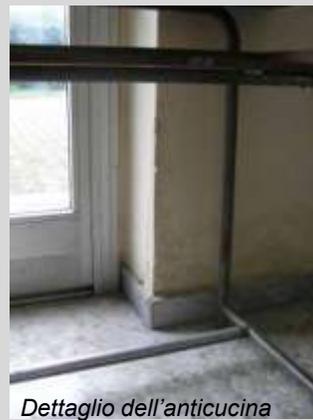
Dettaglio dell'anticucina

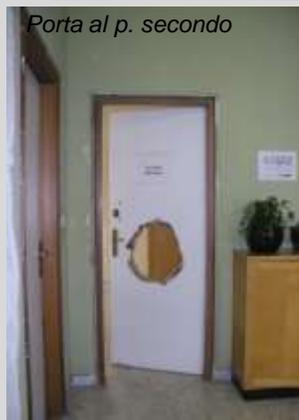
Porta al p. secondo

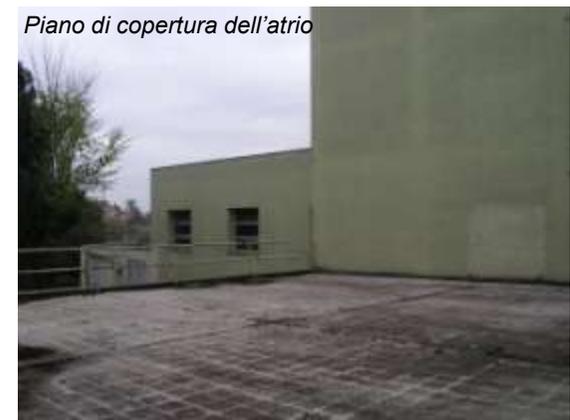
Piano di copertura dell'atrio

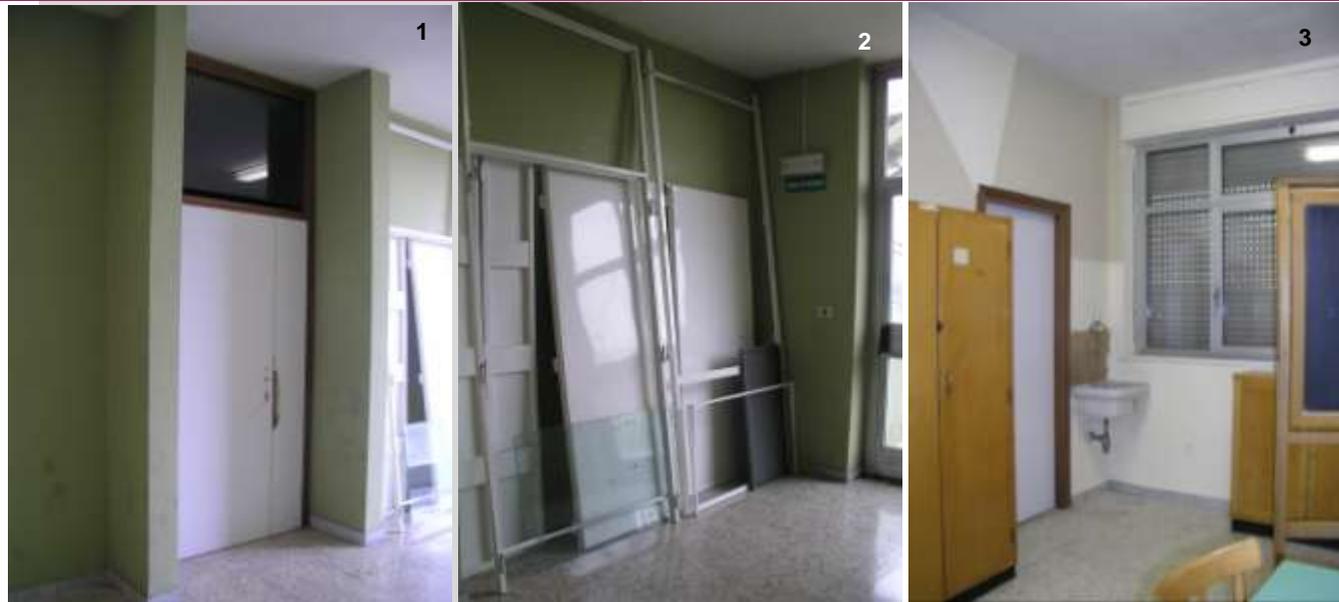
*In alto: 1 dettaglio ingresso "tipo" aula; 2 gli infissi i ferro antintrusione mai montati; 3 un angolo della biblioteca.*
