MATRICOLA EDIFICIO	2207
MUNICIPIO	I
ARCHIVIO CONSERVATORIA	posizione 182
CATASTO	foglio 480 part. 14
DENOMINAZIONE	ex Centro di Formazione Professionale
DENOMINAZIONE ORIGINALE	scuola Tecnica "Michelangelo Buonarroti"
UBICAZIONE	via di San Basilio, 51
TITOLO DI PROVENIENZA	cessione edificio
REALIZZAZIONE	palazzo: dalla prima metà del '600 alla prima metà del '700 trasformato in scuola: fine 800
PROGETTISTA	Francesco Bizzaccheri (palazzo)
TECNICA COSTRUTTIVA	muratura portante
SUPERFICIE TOTALE DEL LOTTO	mq 1373,90
SUPERFICIE COPERTA	mq 1236,72 (90%)
CUBATURA EDIFICIO	mc 56881,15
VALORE INVENTARIALE STORICO	€ 950.610,00
FUNZIONI ATTUALI	sede della Cigl,

## **C) LO STATO ATTUALE: IL SOPRALLUOGO (2004)**

### **2 - STATO DI CONSERVAZIONE**

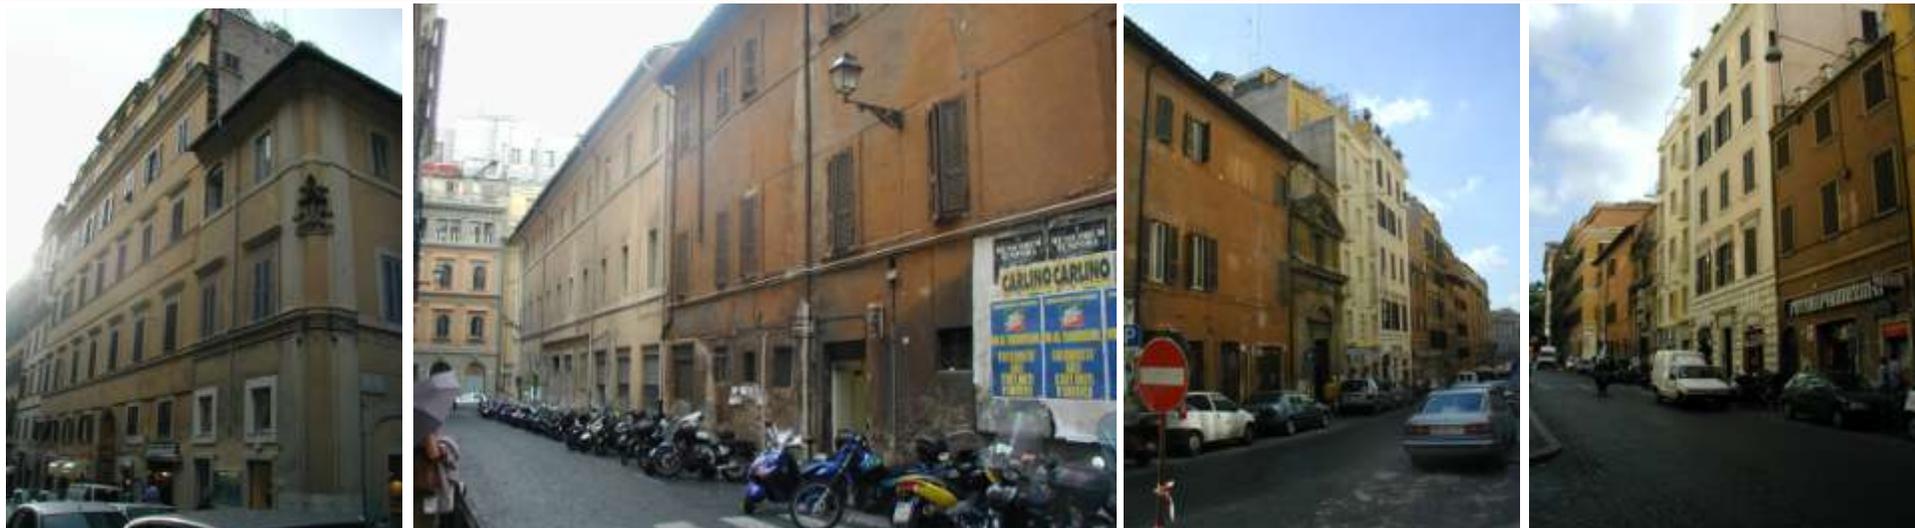
*I prospetti esterni verso via di San Basilio, vicolo del Basilico e via San Nicola da Tolentino*

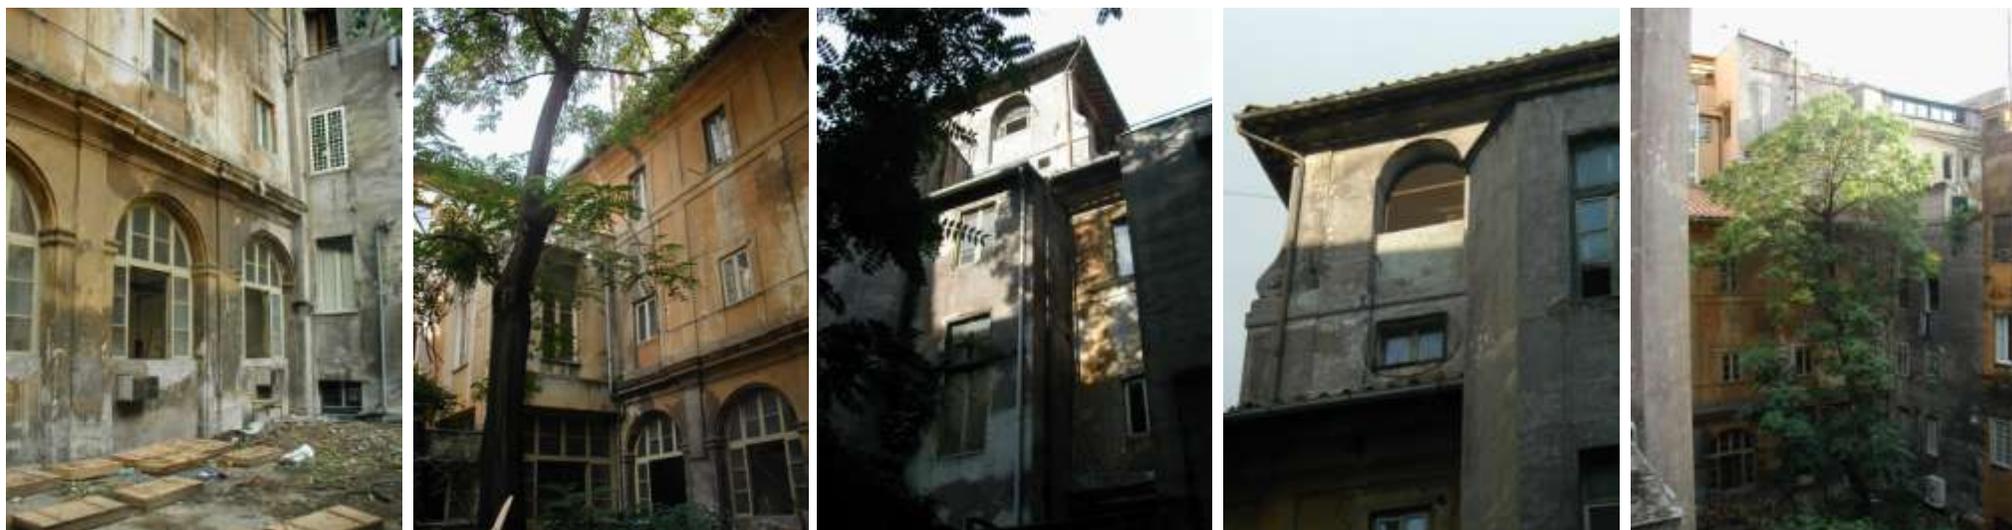
*I prospetti sulla corte interna*

Pertanto si sono alterate le originarie qualità spaziali. Per questo gli spazi risultano divisi in maniera incongrua, anche se il recente abbattimento degli annessi ha restituito qualità al prospetto sulla corte interna.

Lo spazio della corte interna, che è stato parzialmente modificato con l'abbattimento di alcuni annessi e la costruzione del nuovo blocco scala, recupererà la sua originaria valenza di importante spazio all'aperto e protetto. Pertanto si potrebbe pensare ad un intervento sulla pavimentazione e sulla sistemazione a verde che ne accresca ulteriormente le qualità spaziali migliorandone la fruibilità.

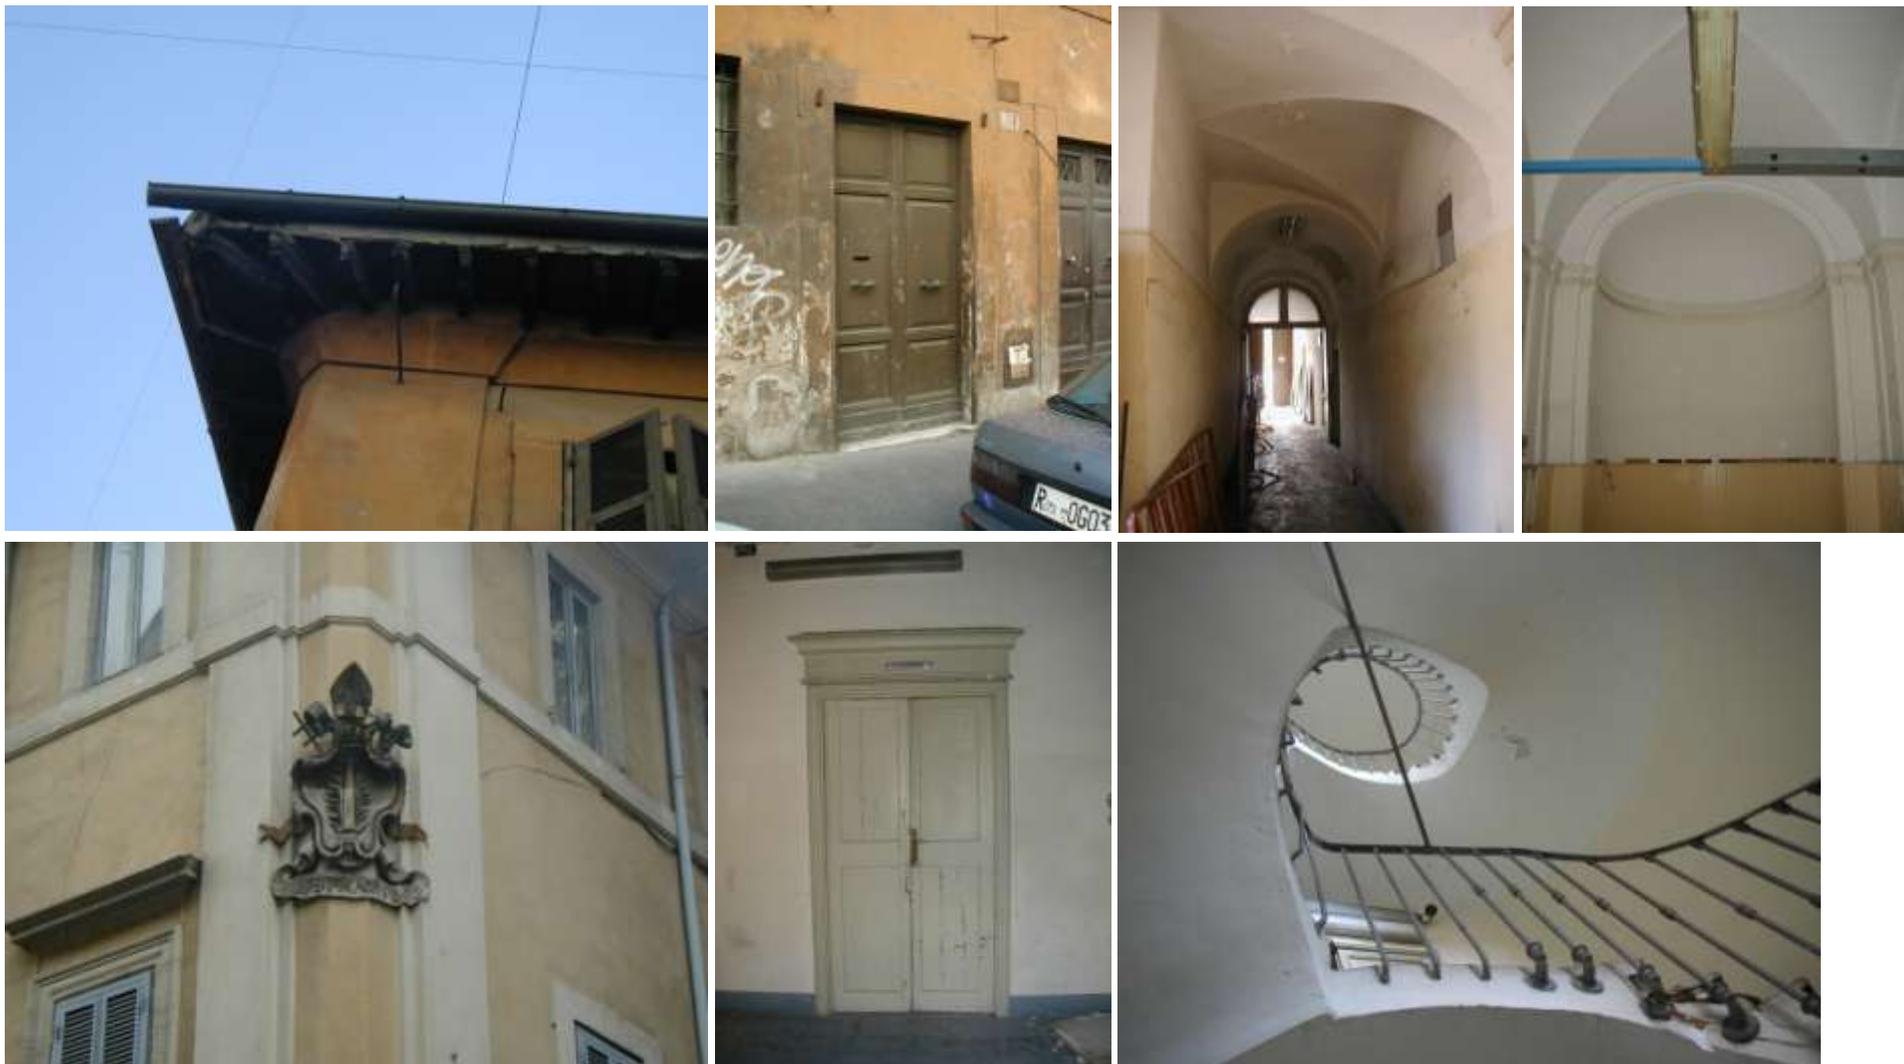
*Dettagli dei prospetti esterni e gli spazi interni*

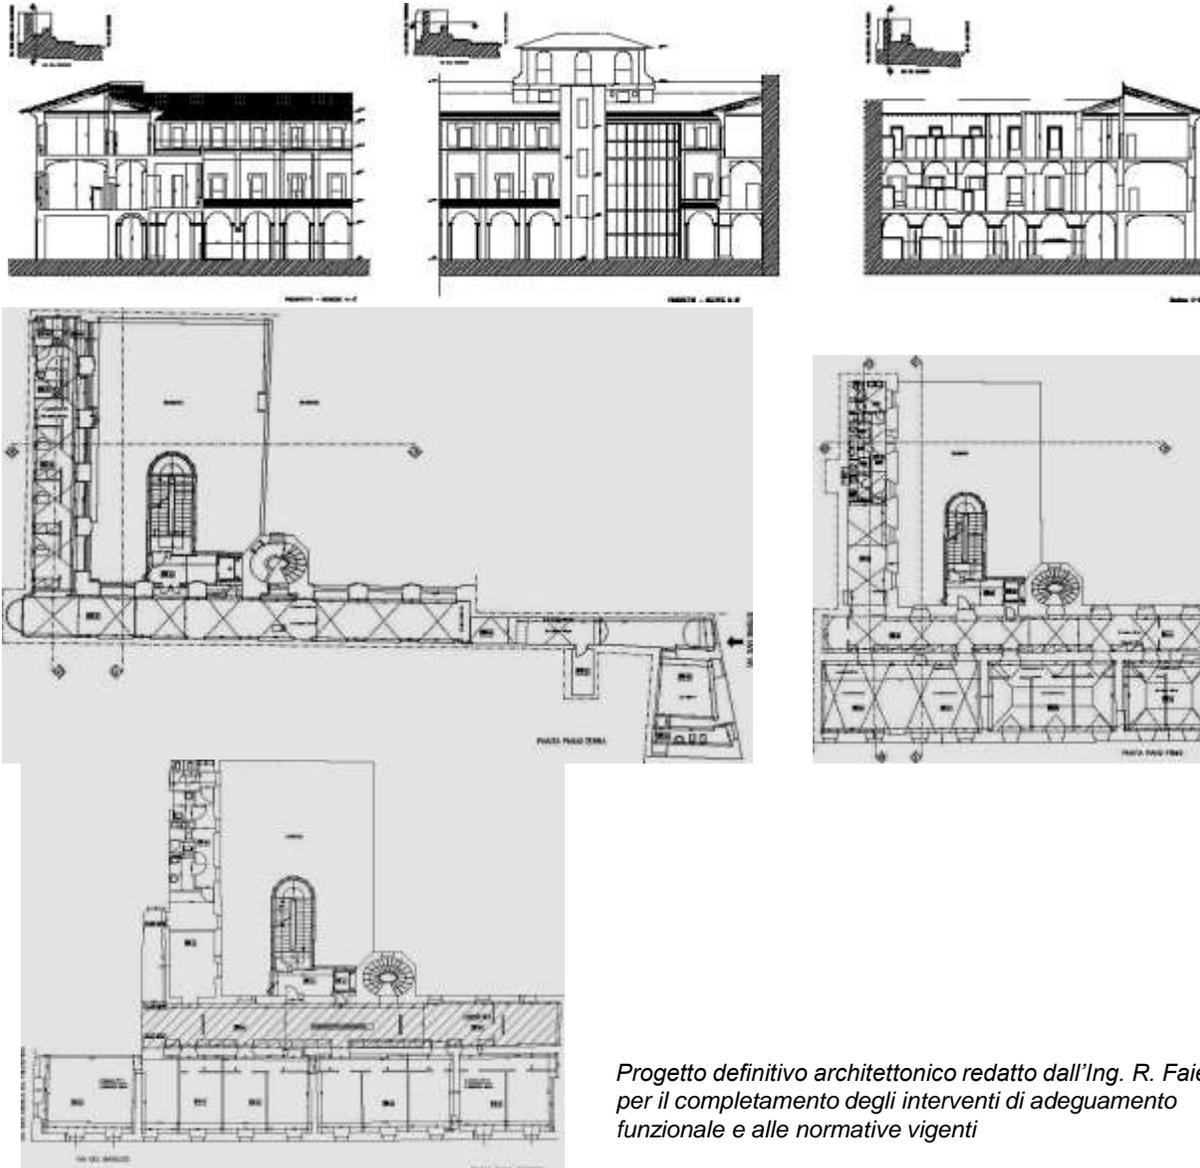
*Progetto definitivo architettonico redatto dall'Ing. R. Faiella per il completamento degli interventi di adeguamento funzionale e alle normative vigenti*

L'edificio presentava alcune lacune, sia di carattere funzionale che strutturale. Lo stato delle murature e delle coperture era pessimo per le infiltrazioni di acqua piovana. L'immobile quindi è stato parzialmente dichiarato pericolante e pertanto inagibile dai vigili del Fuoco che hanno richiesto urgenti interventi di consolidamento. L'immobile inoltre non era adeguato alla normativa di prevenzione incendi, per l'assenza di uscite di sicurezza, e alla normativa per l'eliminazione delle barriere architettoniche. E' stato quindi eseguito un rilievo stratigrafico delle superfici tinteggiate interne ed esterne per la valutazione dei colori originali (Dott. Cerioni e Arch. Sabatelli) e un rilievo degli infissi (Arch. Faiella e De Grandis). L'esecuzione dei lavori è stata prevista in due stralci: il 1° già eseguito per il consolidamento ed il rifacimento del tetto e delle facciate, con il consolidamento delle murature e delle volte murarie, la sostituzione della copertura a tetto e delle strutture lignee principali; il 2°, attualmente in esecuzione, per le opere di completamento per il rifacimento degli intonaci e tinteggiature, dei pavimenti e dei rivestimenti, la sostituzione di soglie e gradini in pietra da taglio danneggiati o rimossi, la riparazione e/o sostituzione degli infissi interni e esterni. Sono state anche demolite delle superfetazioni del cortile interno ricostruendo i paramenti murari originali. E' stato poi previsto un 3° stralcio per realizzare un corpo scala con ascensore in metallo e vetro nel cortile interno. Verranno poi eseguiti i nuovi impianti idrici, termici di climatizzazione ed elettrici. L'intervento si completerà con l'adeguamento ai fini antincendio e la normativa per l'eliminazione delle barriere architettoniche.

Sono in atto lavori di manutenzione straordinaria e adeguamento funzionale dell'edificio. Progetto definitivo architettonico di completamento degli interventi di adeguamento funzionale e alle normative vigenti redatto dall'Ing Roberto Faiella con la collaborazione dell'Arch. Fiorella De Grandis.
