MATRICOLA EDIFICIO	
MUNICIPIO	XVII
ARCHIVIO CONSERVATORIA	posizione 2682
CATASTO	foglio 623 part.131
DENOMINAZIONE ORIGINALE	"Antonio Genovesi"
TIPO DI SCUOLA	Asilo nido
DENOMINAZIONE ATTUALE	"Brontolo"
UBICAZIONE	via Antonio Genovesi 24
TIPO DI PROVENIENZA	Area espropriata alla Federazione Italiana dei Consorzi Agrari
PROGETTISTA	arch. Sergio delle Fratte
IMPRESA	SCAC (Società Cementi Armati Centrifugati)
REALIZZAZIONE	1975 -1976
TECNICA COSTRUTTIVA	edilizia industrializzata - prefabbricazione
SUPERFICIE TOTALE DEL LOTTO	mq 3325
VALORE INVENTARIALE STORICO	€

C) LO STATO ATTUALE: IL SOPRALLUOGO (2005)

2 - STATO DI CONSERVAZIONE

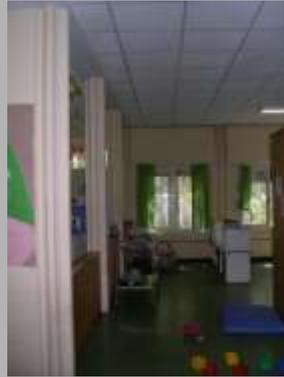
Un ambiente con la funzione di mensa, gioco e riposo

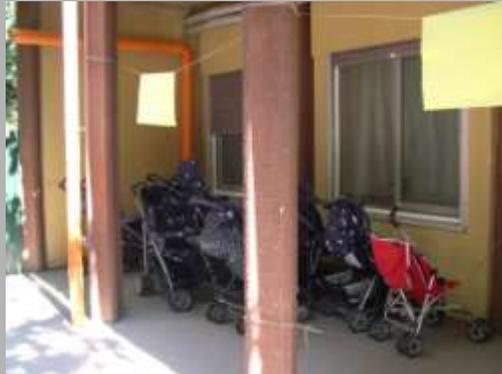
L'ingresso all'Asilo Nido

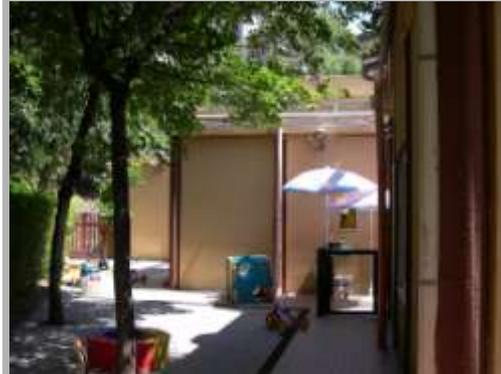
Gli spazi esterni

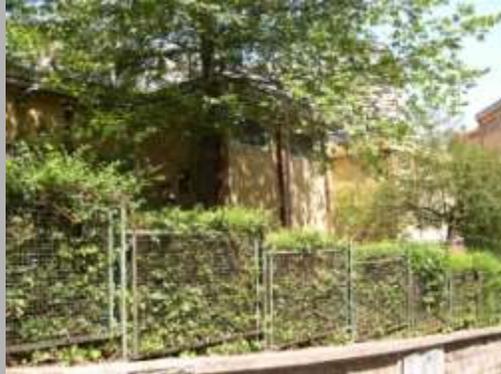
Il confine della scuola verso l'esterno
