MATRICOLA EDIFICIO	2996
MUNICIPIO	II
ARCHIVIO CONSERVATORIA	posizione 391
CATASTO	foglio 544, part. 132
TIPO DI SCUOLA	elementare, materna
DENOMINAZIONE ATTUALE	"Principessa Mafalda"
UBICAZIONE	Via Lovanio13, 15
TIPO DI PROVENIENZA	Permuta di aree tra il Comune di Roma e la Banca Tiberina (1888)
REALIZZAZIONE	1953; 1983 ampliamento
TECNICA COSTRUTTIVA	mista: c.a. e muratura portante
SUPERFICIE TOTALE DEL LOTTO	mq 2.313,11 (Rev. 1963)
SUPERFICIE COPERTA	mq 1.143,65 (49%)
CUBATURA EDIFICIO	mc 18.204,88
VALORE INVENTARIALE STORICO	€ 2.538.566,42

C LO STATO ATTUALE: IL SOPRALLUOGO (2004)

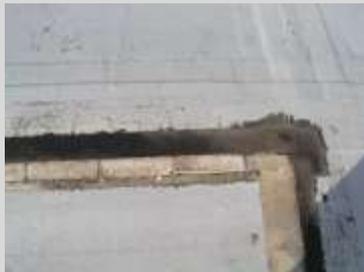
Copertura: a terrazza (in origine praticabile). Sotto la guaina attuale ci sono ancora parte delle marmette di graniglia.

Terrazza, guaina posata sulla pavimentazione originaria

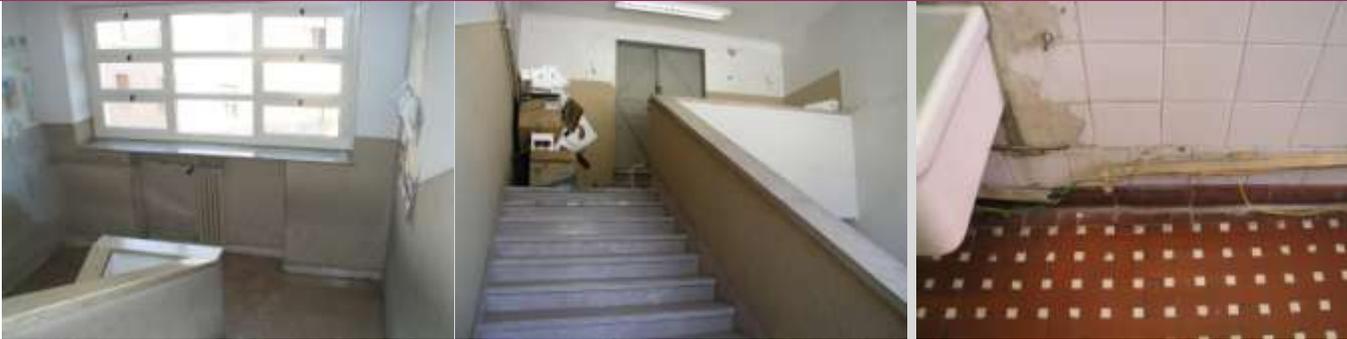
Il corpo scala (sud) alla quota di accesso alla terrazza; lo stato fatiscente (a tutti i piani) degli impianti idraulici

Le superfici esterne sono state risanate in anni recenti, sostituendo un intonaco civile verniciato color ocra chiaro ad un trattamento a colla di stucco originario. Lo stesso vale per gli infissi ad oggi rinnovati con profilati in alluminio verniciato bianco. All'interno diversamente si assiste ad una mancata manutenzione i cui danni sono evidenti. Soprattutto in relazione agli impianti idraulico/termici per i quali sono numerose le perdite d'acqua a danno perlopiù degli stessi servizi che versano in precarie condizioni igieniche e di sicurezza. La chiusura delle chiostrine non permette peraltro il ricambio d'aria degli stessi servizi. Molti degli infissi in legno originari sono fortemente danneggiati. Le pavimentazioni in marmette sono state coperte e in parte sostituite da pavimentazioni in quadrotti di linoleum (di vari colori) in parte già scollati o rovinati. I marmi che rivestivano i pianerottoli del corpo scala a Nord/Est sono stati danneggiati dal guano dei piccioni prima della messa in opera di nuovi infissi e mai risanati. La situazione è altrettanto gravosa nelle terrazze, (in origine praticabili), dove le guaine poste sopra la pavimentazione originaria sono in gran parte scollate. Lo stesso impianto di parafulmine è danneggiato. I locali adibiti delle cabine idriche sono inagibili a causa del guano nonché dai cassoni in eternit tuttora in sito (vedi foto).

E' più che necessario un progetto di riqualificazione che interessi in generale tutto l'edificio con particolare attenzione però degli spazi all'aperto e di quelli distributivi (atrii e corridoi). In questa direzione il progetto dovrà essere rivolto anche al recupero e al riuso delle terrazze e dei locali attigui, all'allontanamento dei vecchi cassoni in eternit e la progettazione e l'uso dei locali così riacquistati. Quindi un progetto di adeguamento di tutti gli impianti ormai in condizioni fatiscenti e di adeguamento alle normative in materia di sicurezza.
