13 – scuola in via Valagussa, 28

MATRICOLA EDIFICIO	2912
MUNICIPIO	XVI
ARCHIVIO CONSERVATORIA.	Pos. 2145
CATASTO	foglio 467
TIPO DI SCUOLA	Materna e Elementare
DENOMINAZIONE ATTUALE	“Rio de Janeiro”
UBICAZIONE	via Valagussa, 28
UBICAZIONE ORIGINALE	vicolo degli Orti Portuensi
TITOLO DI PROVENIENZA	esproprio dell'area
PROGETTISTA	ing. Pasquale Isidori
IMPRESA	comm. Antonio Troisi
DIRETTORE DEI LAVORI	ing. Nereo Foresti
REALIZZAZIONE	4 luglio 1966 (consegna)
TECNICA COSTRUTTIVA	gabbia strutturale in cemento armato; tamponamenti: muratura a cassetta con mattoni a faccia vista all'esterno
SUPERFICIE DEL LOTTO	mq 4.000
SUPERFICIE COPERTA	mq 1.600 (40%)
VALORE INVENTARIALE STORICO	€ 897.137,27

C LO STATO ATTUALE: IL SOPRALLUOGO (2002)

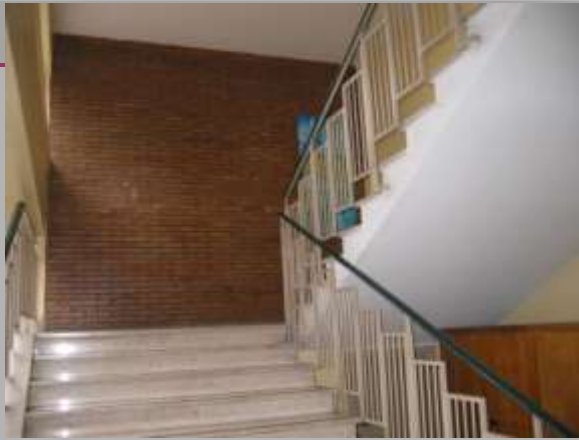
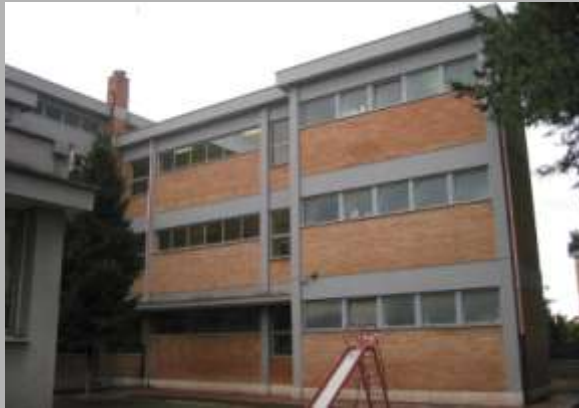
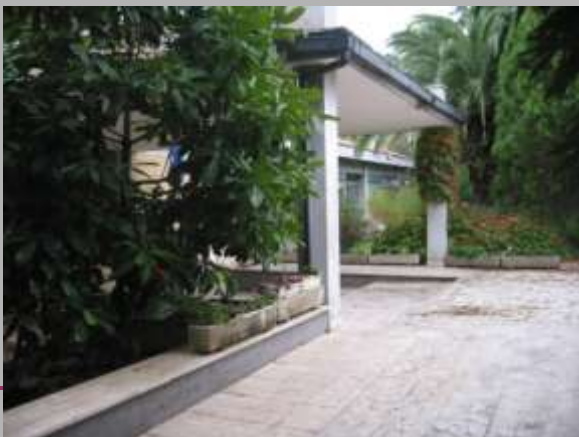
Non è stato possibile constatare lo stato delle strutture sotterranee. Per tutto quanto visibile l'edificio è in buono stato di conservazione, con assenza di fenomeni di dissesto e di deterioramento, di lesioni o crepe, di distacchi o sconessioni, sia per quanto riguarda gli esterni che gli interni.

In buono stato sono anche le pavimentazioni esterne, tutte dotate di caditoie e di un sistema di raccolta delle acque piovane; alcuni gradini in travertino del cortile verso il refettorio sono danneggiati. Buono appare anche lo stato di manutenzione del verde.

E' rilevabile la necessità di una revisione generale degli infissi in ferro, da alcuni dei quali ci sono infiltrazioni di acqua; sono inoltre danneggiate la maggior parte delle veneziane.

Infiltrazioni di umidità sono state segnalate nei locali della cucina e del refettorio.

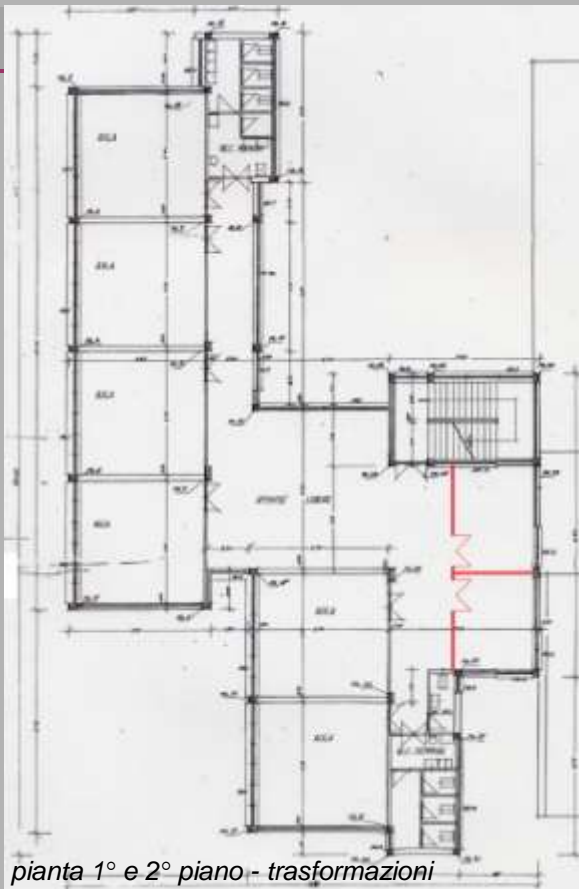
pianta 1° e 2° piano - trasformazioni

All'interno sono state effettuate poche modifiche: al piano terra sono stati spostati alcuni tramezzi nella zona degli uffici, è stato chiuso lo spazio passante che conduceva all'ambulatorio, è stato demolito un tramezzo per unire due aule e sono stati realizzati alcuni interventi per la ristrutturazione della mensa, tra i quali la sostituzione dei serramenti interni; al primo e secondo piano lo spazio di distribuzione destinato anche alle attività libere è stato parzialmente chiuso per ricavare altre due aule, molto più piccole delle altre.

Nello spazio per le libere attività al primo e secondo piano sono stati realizzati due ambienti di circa 18 mq, insufficienti come aule e utilizzabili quindi solo per le attività speciali cui era destinato originariamente lo spazio che è stato chiuso; si potrebbe quindi pensare ad una divisione dello spazio per le attività libere con elementi mobili che attraverso maggiori trasparenze e flessibilità ne permettano un uso differenziato senza chiuderlo completamente.

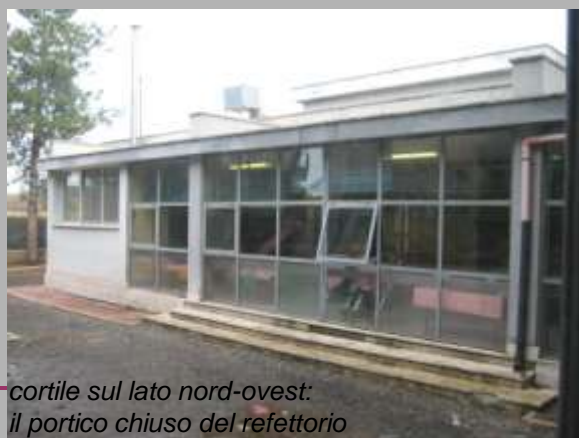
L'edificio non ha avuto ampliamenti o sopraelevazioni; l'unica trasformazione dei volumi riguarda la chiusura di un porticato per l'ampliamento del refettorio, rilevabile dal sopralluogo ma non databile per l'assenza di documenti.

cortile sul lato nord-ovest:
il portico chiuso del refettorio

La chiusura del porticato del refettorio al piano terra, realizzata con una vetrata dello stesso tipo del resto dell'edificio, ha aumentato lo spazio per la refezione; di questo ampliamento deve essere valutata la necessità in termini di superficie.
