MATRICOLA EDIFICIO	3119
MUNICIPIO	II
ARCHIVIO CONSERVATORIA	posizione 562
CATASTO	foglio 575, part.100
DENOMINAZIONE ORIGINALE	“Cesare Pascarella”
TIPO DI SCUOLA	materna, elementare
DENOMINAZIONE ATTUALE	“XX Settembre”
UBICAZIONE	via Novara 24
TIPO DI SCUOLA	Istituto tecnico per attività sociali
DENOMINAZIONE ATTUALE	“Angelo Celli”
UBICAZIONE	via Novara 20
TIPO DI PROVENIENZA	acquisto dell’area
IMPRESA	fratelli Borruso
REALIZZAZIONE	1907
TECNICA COSTRUTTIVA	muratura portante
SUPERFICIE TOTALE DEL LOTTO	mq 3.707
SUPERFICIE COPERTA	mq 1.803
CUBATURA EDIFICIO	mc 28.848
VALORE INVENTARIALE STORICO	€ 4.965.628,00

## **C) LO STATO ATTUALE: IL SOPRALLUOGO (2004)**

## C2 - LO STATO DI CONSERVAZIONE

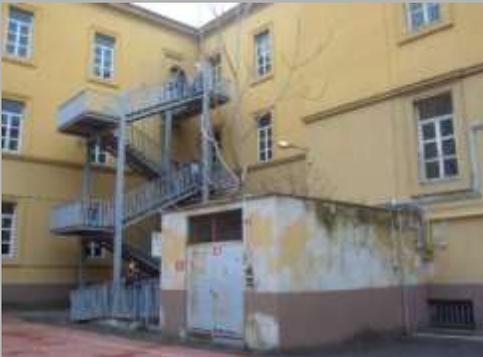
*La scala antincendio nel cortile interno e la centrale termica*

Il cortile interno è in buono stato di manutenzione con l'eccezione del volume aggiunto per la centrale termica che presenta il distacco dell'intonaco in più punti.

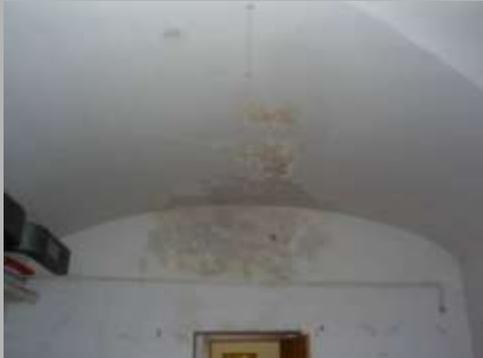
Da segnalare al piano seminterrato la presenza di una fessura lungo la curvatura della volta a crociera e tracce di umidità.

Formazione di efflorescenze e crepe sul soffitto nel seminterrato

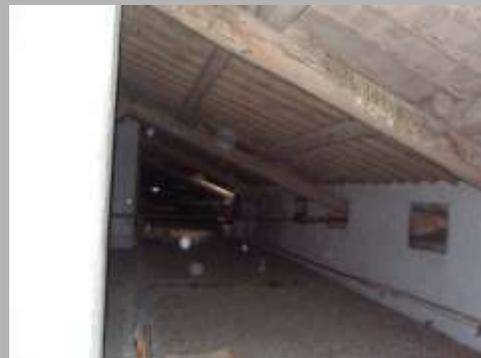
Il sottotetto, cui si accede dalla scala secondaria della "A.Celli", è in condizioni igieniche non buone per l'ingresso di uccelli ovvero per la mancanza di protezioni relative.

Il sottotetto ristrutturato ma privo di reti parapassero

Necessaria la pulitura delle superfici del sottotetto e l'introduzione di reti parapassero alle finestre essendo tra l'altro questo spazio l'unico accesso ai terrazzi delle cabine idriche.

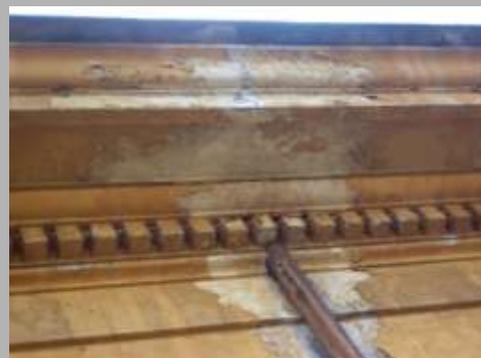
La struttura muraria non presenta fenomeni evidenti di assestamento o cedimento; i prospetti esterni presentano distacchi localizzati o formazione di muschi sul lato Nord; anche le cornici in alcuni presentano distacchi e rigonfiamenti.

Distacco della cornice del cortile

Le facciate esterne necessitano di interventi di manutenzione ordinaria per arrestare i fenomeni di degrado derivanti dall'inquinamento atmosferico, dalle infiltrazioni di acqua meteorica, dal pitting e dalle affissioni nella zona del basamento.

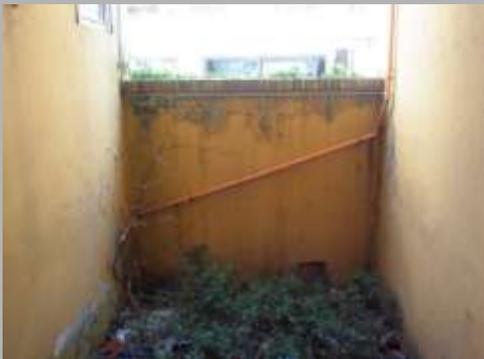
Piccolo cortile, oggi inaccessibile

La sostituzione della porta d'accesso ad un cortile interno, confinante con i servizi igienici della materna, con una finestra rende difficile la pulizia dello stesso.

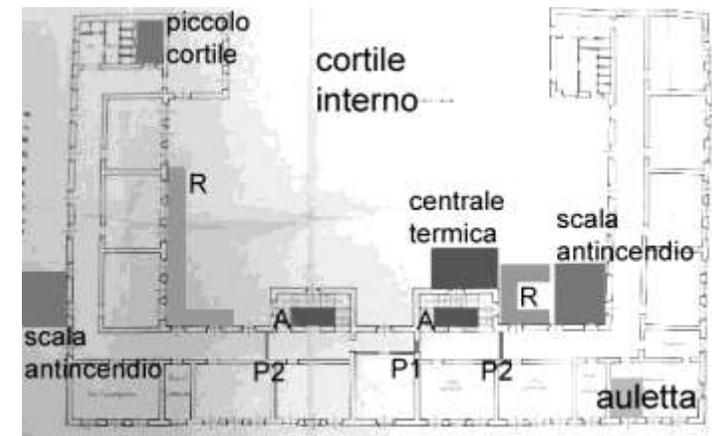
Pianta piano primo con le trasformazioni avvenute

Tra i due istituti è stato realizzato una divisione con porte metalliche installate su parete leggera in pannelli di gesso (P1); altri due divisori sempre con porte metalliche, dotate di maniglioni antipánico, (P2) sono servite a realizzare la compartimentazione delle scale esistenti al cui interno sono stati collocati gli ascensori.

Nell'angolo Sud dell'edificio della "A.Celli", sono state realizzate delle partizioni interne aggiuntive per ricavare un'aula di piccole dimensioni.

Internamente sarebbe opportuno realizzare con materiale trasparente le partizioni per la compartimentazione delle scale che attualmente interrompono la lettura unitaria dello spazio dei corridoi.
