MATRICOLA EDIFICIO	VI
MUNICIPIO	posizione 2762
ARCHIVIO CONSERVATORIA	foglio 625 part. 1314
CATASTO	
TIPO DI SCUOLA	Asilo Nido
DENOMINAZIONE ATTUALE	“La Cometa”
DENOMINAZIONE ORIGINALE	
UBICAZIONE	via Telese, 80
TIPOLO DI PROVENIENZA	esproprio area
REALIZZAZIONE	1977
TECNICA COSTRUTTIVA	edilizia industrializzata
PROGETTISTA	Arch. R. Contigiani, Ing. L. Valeriani
IMPRESA	Grandi Lavori
SUPERFICIE TOTALE DEL LOTTO	mq 2100
SUPERFICIE COPERTA	mq 800 (38%)
VALORE INVENTARIALE STORICO

C LO STATO ATTUALE: IL SOPRALLUOGO (2005)

**C2 - LO STATO DI CONSERVAZIONE**

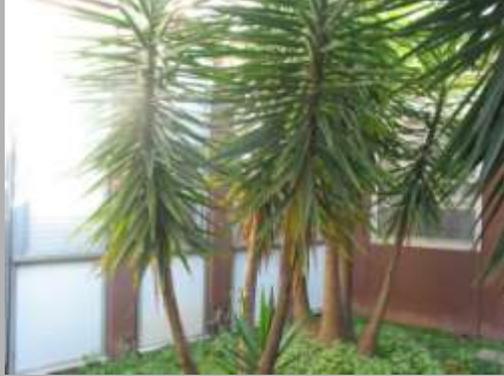
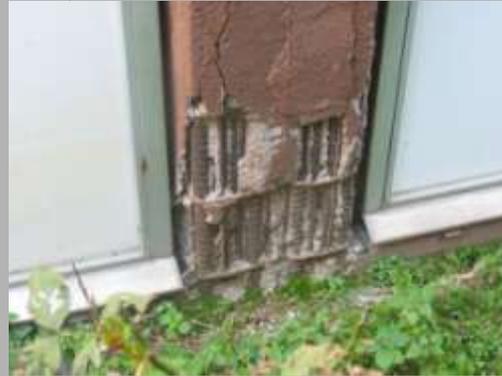
*I pilastri
con i ferri
scoperti*

- In alcune parti sono ravvisabili macche di umidità di infiltrazione o di risalita non essendo presente alcun elemento di attacco a terra;
- Il pavimento risulta usurato nella parte d'ingresso in varie parti;
- Alcuni pilastri nelle chiostrine interne presentano delle evidenti lacune della parte del copriferro, lasciando a vista i tondini di ferro della struttura.

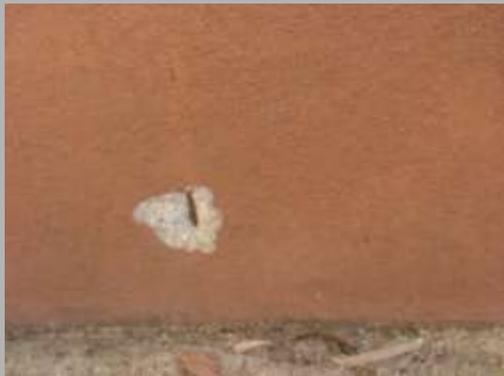
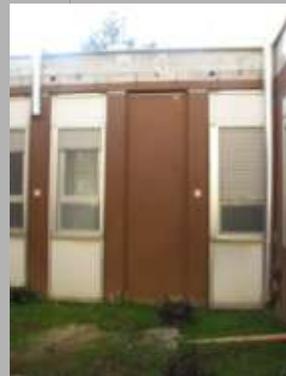
*I pannelli
industrializzati, è
assente l'attacco a
terra*

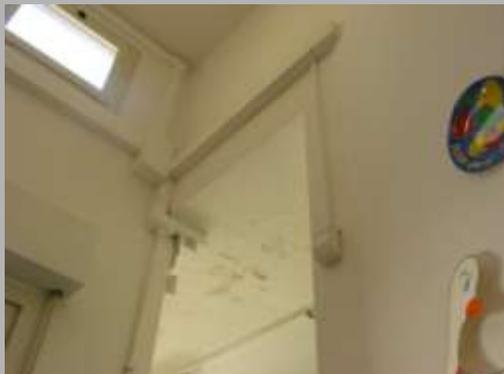
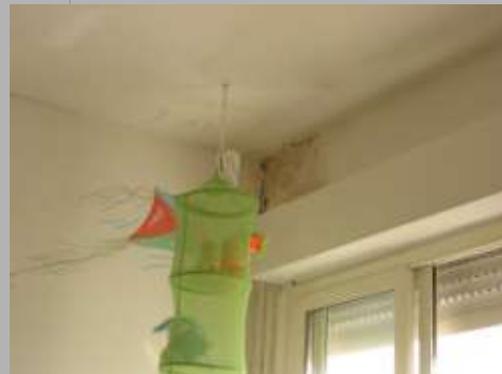
*Problemi di umidità
dell'interno*

Sono da risolvere alcuni problemi localizzati come quello dell'insonorizzazione dei locali delle due mense oltre ai problemi di umidità presenti all'interno dell'edificio.

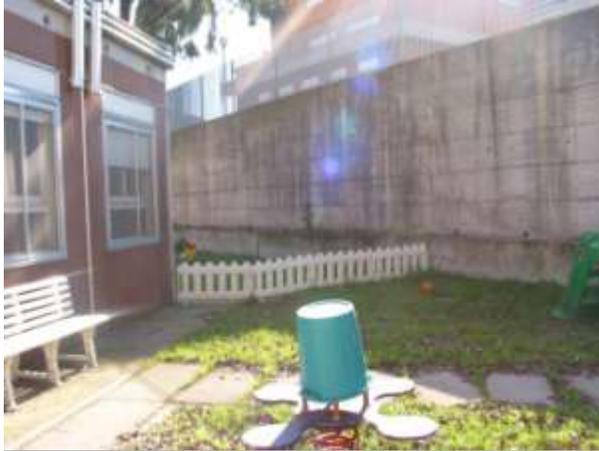
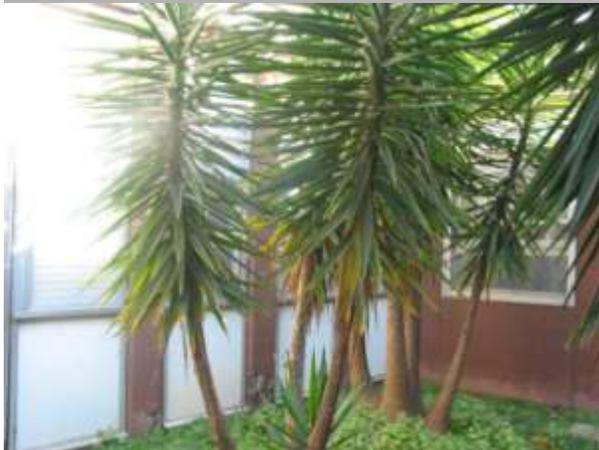
*Il muro di confine da trasformare in "parete attrezzata";
Le corti interne da trasformare in piccoli "giardini tematici"*

Lo spazio verde risulta curato ed attrezzato, suddiviso in diverse aree per le diverse età dei bambini, anche se chiuso verso ovest da un alto muro di cemento che incombendo sul giardino toglie luce riducendo percettivamente lo spazio.

- le due corti interne attualmente in cattivo stato e inutilizzate che forse potrebbero essere usate come serre, piccoli orti didattici o piccoli giardini tematici.

- lo spazio del giardino verso ovest pensando di utilizzare l'alto muro che chiude lo spazio verso il confine come "parete attrezzata" per cui andrebbe pensato un progetto specifico.
