15 - scuola in via Novenio Bucchi 2

MATRICOLA EDIFICIO	XVII
MUNICIPIO	posizione 2768
ARCHIVIO CONSERVATORIA	foglio 396 part. 12
CATASTO	
TIPO DI SCUOLA	asilo nido
DENOMINAZIONE ATTUALE	“Maresciallo Giardino”
UBICAZIONE	via Novenio Bucchi, 2
TIPO DI PROVENIENZA	costruzione su area di proprietà comunale
PROGETTISTA	ing. Marcello Elmi (S.C.A.C.)
IMPRESA	S.C.A.C. (Società Cementi Armati Centrifugati)
REALIZZAZIONE	1975
TECNICA COSTRUTTIVA	edilizia industrializzata
SUPERFICIE TOTALE DEL LOTTO	mq 2.600
SUPERFICIE COPERTA	mq 657(25%)
CUBATURA EDIFICIO	mc 2.640
VALORE INVENTARIALE STORICO

C LO STATO ATTUALE: IL SOPRALLUOGO (2006)

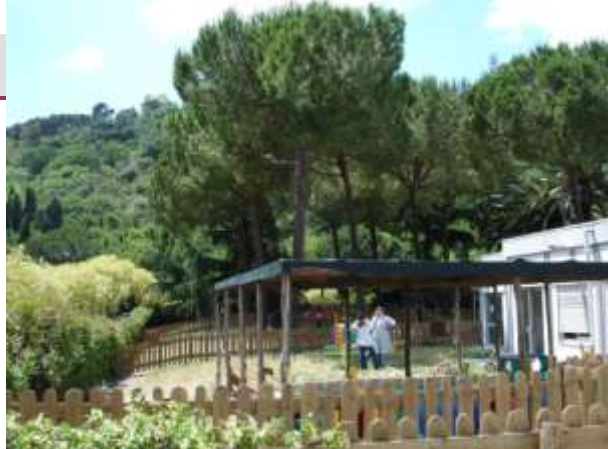
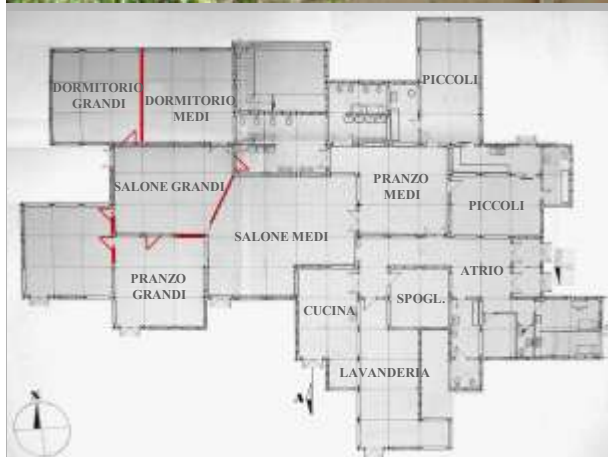
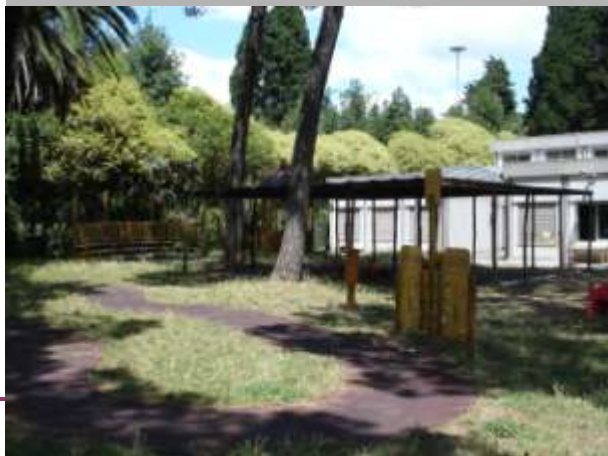
L'edificio mantiene gran parte dei materiali originali e pochi sono stati gli interventi effettuati nel tempo. Il problema principale è individuabile nelle macchie di umidità da risalita nella parte basamentale dei muri esterni che presentano macchie di umidità anche sulle fasce di coronamento. Necessitano di ristrutturazione e adeguamento tutti gli ambienti destinati a servizio (cucina, lavanderia, spogliatoio del personale e relativi servizi igienici). Sono in cattivo stato di conservazione una parte dei pavimenti in linoleum, sui quali sono stati effettuati nel tempo rattoppi parziali.

I problemi dati da questo tipo di strutture, soprattutto in relazione all'umidità, la loro non alta qualità, la scarsa trasformabilità insieme alla necessità di attuali usi diversi, la loro collocazione urbana, richiedono una riflessione riguardo all'opportunità del loro mantenimento. È comunque necessario ridurre al minimo l'impatto del rumore e dell'inquinamento dovuti alla collocazione in un'area con alta densità di traffico. La separazione interna degli spazi pensati per essere più grandi oltre che più alti potrebbe essere riprogettata utilizzando elementi parzialmente trasparenti, almeno nella parte superiore.
