MATRICOLA EDIFICIO	
MUNICIPIO	VI
ARCHIVIO CONSERVATORIA	posizione 2069
CATASTO	
TIPO DI SCUOLA	Media
DENOMINAZIONE ORIGINALE	"Ugo Betti"
DENOMINAZIONE ATTUALE	"G.B. Piranesi" (succursale)
UBICAZIONE	via Torre Annunziata 14/16
TIPO DI PROVENIENZA	esproprio del terreno (deliberazione G.M. n° 1111 del 12/02/1985)
PROGETTISTA	Per. Ind. Raul Basili Ing. Filippo Lanciani (IDir. Edil. Scolastica)
IMPRESA	I.BE.CO. Costruzioni S.p.a.
REALIZZAZIONE	1985 - 1993
TECNICA COSTRUTTIVA	struttura portante in cemento armato
SUPERFICIE TOTALE DEL LOTTO	mq 9.280,00
SUPERFICIE COPERTA	mq 2.125,63 (23%)
CUBATURA EDIFICIO	mc 13.804,31
ALTRE FUNZIONI	ASL "RM C" – Medicina Scolastica gruppo scout
VALORE INVENTARIALE STORICO	.....

## **C) LO STATO ATTUALE: IL SOPRALLUOGO (2004)**

### **2 - STATO DI CONSERVAZIONE**

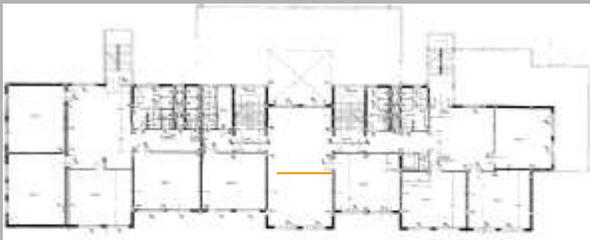
pianta del primo piano, in giallo il tramezzo realizzato all'interno dello spazio per le attività comuni

Inoltre è stata ricavata un'aula nello spazio per le attività comuni al primo piano, tramite la realizzazione di una parete leggera di tamponamento. In tal modo si è eliminato un importante spazio di lavoro e socializzazione, oltre a diminuire l'illuminazione degli spazi di distribuzione in prossimità delle scale.

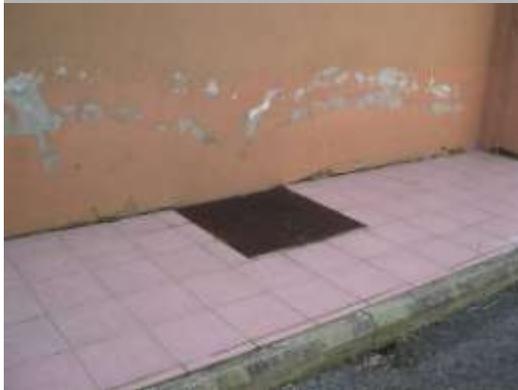
particolari del muro esterno con tracce di umidità di risalita

La scuola è generalmente in buono stato. Ciò nonostante si nota che su buona parte delle facciate sono presenti, fino a settanta centimetri circa di altezza, segni di umidità dovuti probabilmente alla risalita di acqua per capillarità all'interno delle pareti.

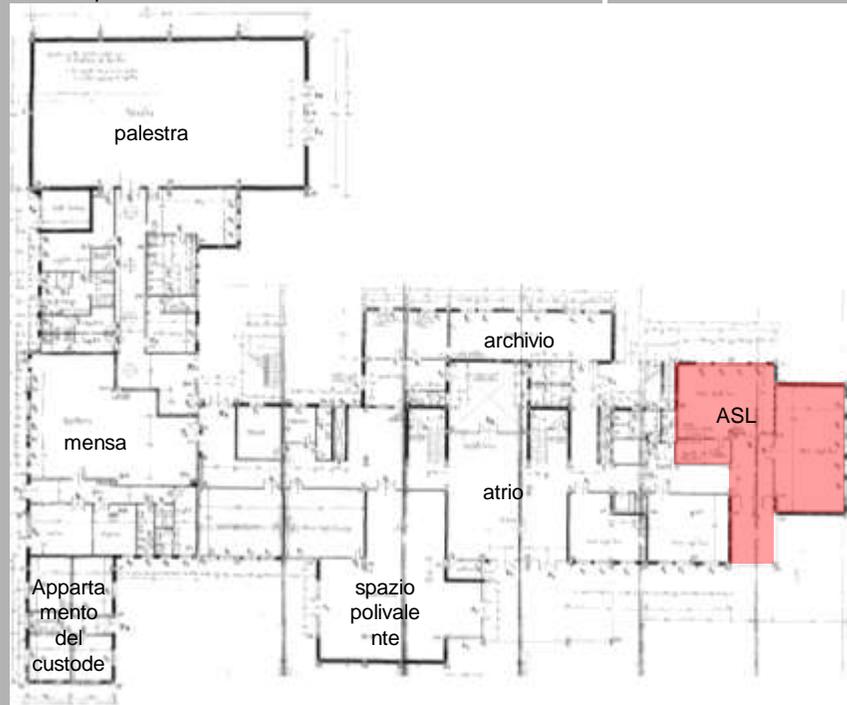
pianta del piano rialzato; in rosso i locali occupati dal servizio di medicina scolastica dell'ASL RM C

Innanzitutto, al piano rialzato è stato collocato il servizio di medicina scolastica dell'Asl RM C, separandolo dalla scuola media con la realizzazione di un muro nel corridoio principale. Si è così perduto lo spazio necessario alla biblioteca, ai depositi, alle attività di segreteria ed archiviazione. Inoltre il ridimensionamento del piano terra ha portato a concentrare attività molto diverse tra loro all'interno di un unico spazio. Così l'aula professori è sistemata all'interno della sala multifunzionale che ospita anche il ricevimento dei genitori, gli spettacoli e le riunioni.

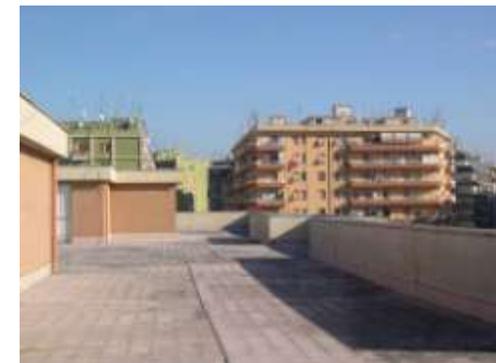
In alcune parti dei soffitti a piano terra, si notano segni di infiltrazione delle acque meteoriche, dovute sia all'intasamento dei bocchettoni che all'invecchiamento delle guaine di copertura.

il terrazzo di copertura

La realizzazione di coperture con tappeti erbosi o con veri e propri giardini pensili risolverebbe contemporaneamente problemi di coibentazione e di impermeabilizzazione.

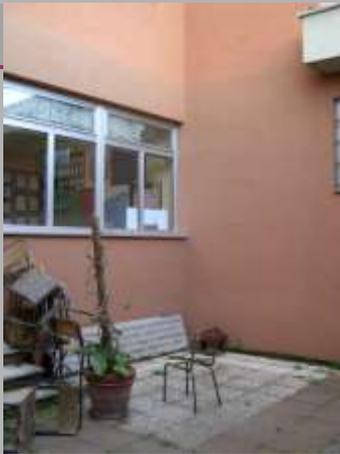
La chiostrina viene utilizzata in modo improprio come deposito invece di essere valorizzata per ravvivare l'atrio di ingresso al piano terra.

*la chiostrina*

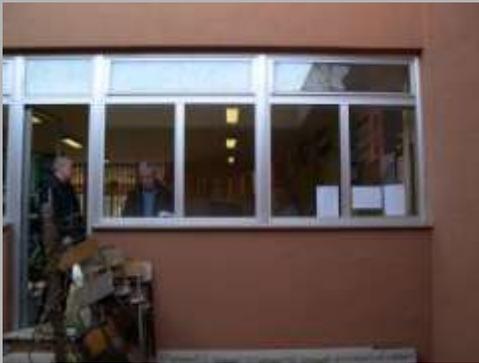
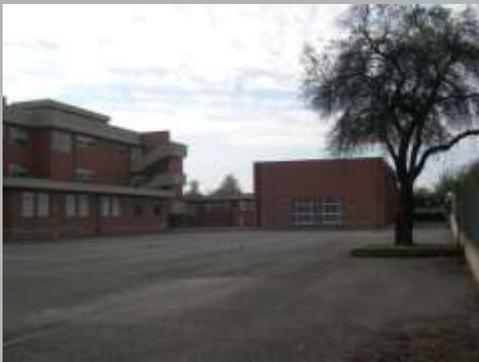
Bisogna inoltre segnalare che gli spazi all'aperto sono poco utilizzabili in quanto non sono mai stati realizzati i pavimenti regolamentari per campi da gioco. Il sistema di deflusso delle acque meteoriche è stato realizzato con forti pendenze che deglinano verso griglie di raccolta poste al centro del piazzale, rendendo così impossibile la pratica degli sport.

*lo spazio destinato ai campi sportivi*

Lo spostamento delle griglie di raccolta delle acque dei piazzali asfaltati sui margini degli stessi permetterebbe la realizzazione dei campi da gioco necessari.

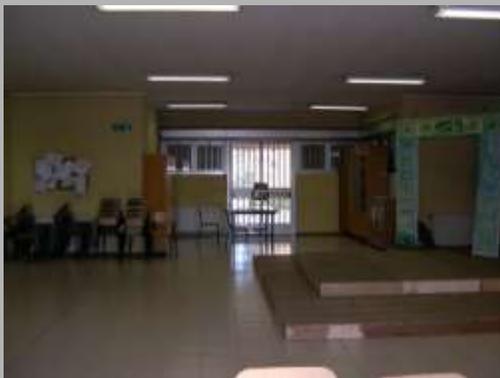
*spazio  
multifunzionale  
a piano terra*

L'edificio è il risultato dell'aggregazione di ambienti con funzioni diverse, ma le problematiche di carattere pedagogico e le conseguenti soluzioni architettoniche non sembrano avere avuto appieno il supporto di un attento lavoro di progettazione. Per esempio lo spazio multifunzionale al piano terra risulta mal dimensionato ed insufficientemente esposto alla luce naturale. La chiusura dello spazio per le attività comuni al primo piano ha ulteriormente peggiorato la qualità degli ambienti interni, sottraendo luce al corridoio.
