MATRICOLA EDIFICIO	XVII
MUNICIPIO	posizione 2806
ARCHIVIO CONSERVATORIA	folio 374 part. 60
CATASTO	
DENOMINAZIONE ORIGINALE	Opera Nazionale Maternità e Infanzia
TIPO DI SCUOLA	asilo nido
DENOMINAZIONE ATTUALE	“Angelo Emo”
UBICAZIONE	via Angelo Emo 13
REALIZZAZIONE	1938
TECNICA COSTRUTTIVA	muratura portante
VALORE INVENTARIALE STORICO	€

C) LO STATO ATTUALE: IL SOPRALLUOGO (2006)

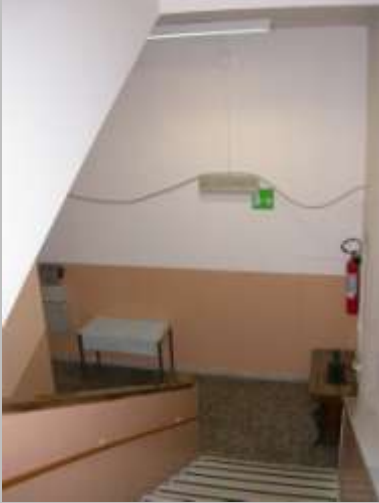
Asilo: lo spazio della scala e il prospetto su via Angelo Emo

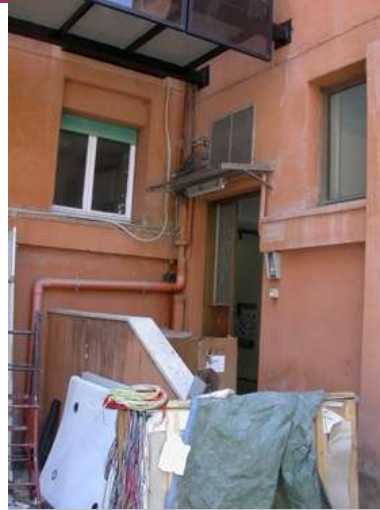
Consultorio: l'ingresso secondario sul prospetto nord-est

L'accesso al consultorio sul retro dell'edificio è ancora in fase di ristrutturazione e quindi è attualmente in stato di degrado. Il piano superiore e inferiore sono stati entrambi ristrutturati.

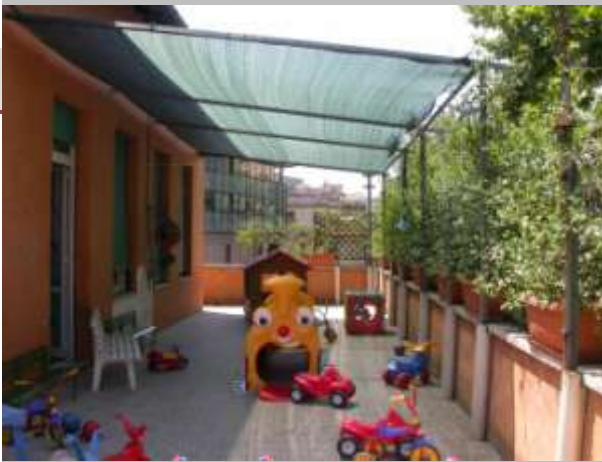
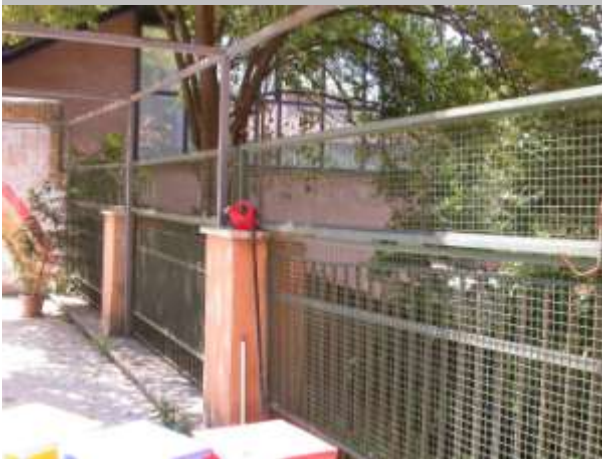
Le terrazze

Lo spazio verde per i bambini è inesistente, perché quello presente a piano terra è esiguo e attiguo alla zona di ingresso. Lo spazio giochi è sulle terrazze delimitate con balaustre provvisorie di legno o di paglia che deturpano i prospetti. Anche lo spazio d'ingresso andrebbe riprogettato, separando l'accesso dell'asilo da quello del consultorio, valorizzando gli elementi architettonici dell'insieme, e, iniziando dalle piccole trasformazioni, sostituendo gli infissi in alluminio anodizzato delle finestre e delle porte di ingresso.

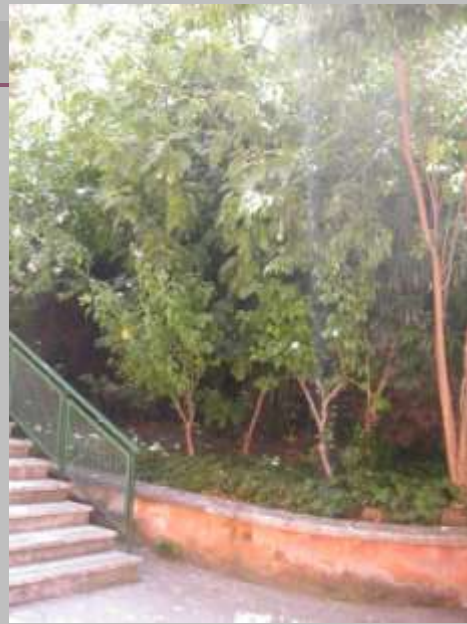
Lo spazio verde nella corte di ingresso
