16 - scuola in via Alessandro Severo, 208/212

MATRICOLA EDIFICIO	
MUNICIPIO	XI
ARCHIVIO CONSERVATORIA	posizione 1583
CATASTO	foglio , part.
TIPO DI SCUOLA	istituto professionale per il Commercio
DENOMINAZIONE ATTUALE	“Teresa Confalonieri”
UBICAZIONE	via Alessandro Severo n. 212
TIPO DI SCUOLA	scuola Media
DENOMINAZIONE ATTUALE	“Alessandro Severo”
UBICAZIONE	via Alessandro Severo n. 208
TIPO DI PROVENIENZA	nuova costruzione su area di proprietà comunale
REALIZZAZIONE	eseguita in tre lotti dal 1953 al 1957
TECNICA COSTRUTTIVA	struttura portante in c.a. e muratura
SUPERFICIE TOTALE DEL LOTTO	mq 5555
SUPERFICIE COPERTA	mq 2727
CUBATURA EDIFICIO	mc 12271 circa
VALORE INVENTARIALE STORICO	
ALTRE FUNZIONI

C LO STATO ATTUALE: IL SOPRALLUOGO (2010)

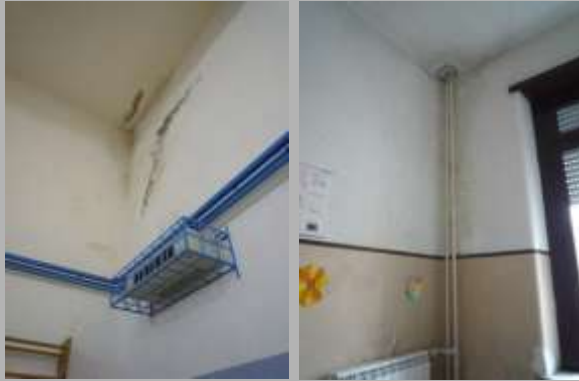
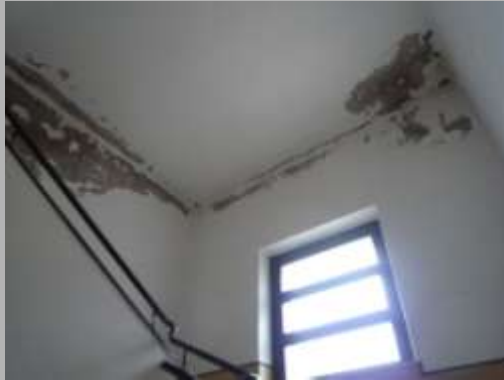
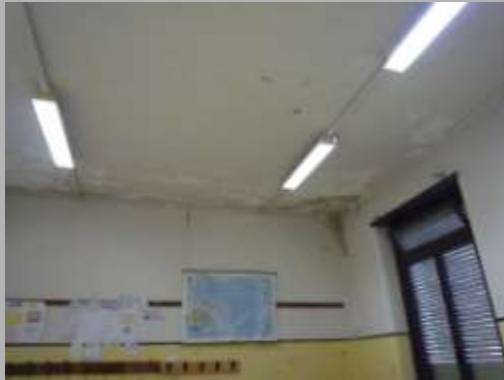
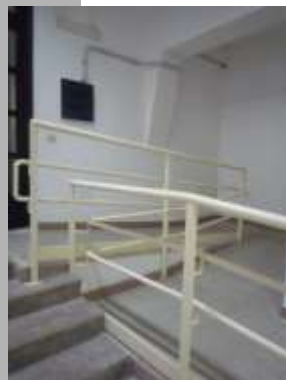
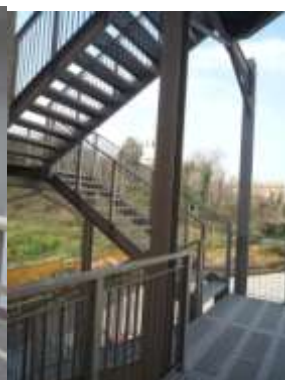
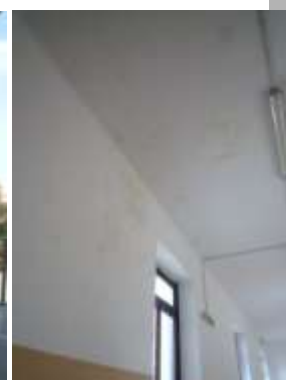
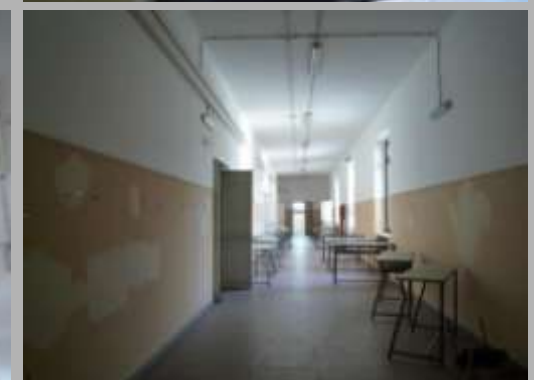
Parte di edificio occupata dalla Scuola media

L'edificio si trova complessivamente in buone condizioni di manutenzione fatta eccezione per alcuni locali – vano scala, parte della palestra e alcune aule della scuola media - che presentano fenomeni di degrado dovuti a infiltrazioni d'acqua. Sopra la finestra del vano scala dell'istituto Professionale è riscontrabile una lesione che lascia i ferri della struttura in cemento a vista.

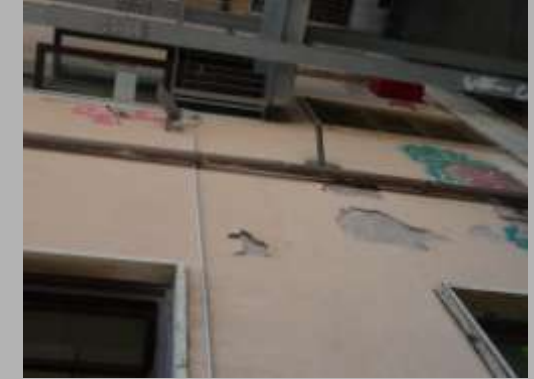
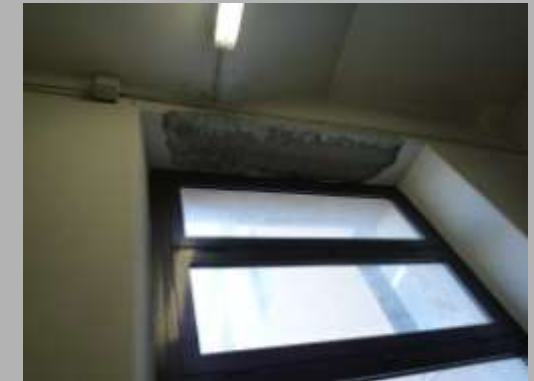
Parte di edificio occupata dall'istituto professionale per il Commercio

Parte della facciata è interessata da fenomeni di distacco della pittura al quarzo plastico.
