MATRICOLA EDIFICIO
MUNICIPIO	II
ARCHIVIO CONSERVATORIA	POS. 2713
CATASTO	foglio part.
TIPO DI SCUOLA	asilo nido
DENOMINAZIONE ATTUALE	Peter Pan
DENOMINAZIONE ORIGINALE.	Via Montona
UBICAZIONE	via Montona n. 3 e n.5
TITOLO DI PROVENIENZA	-
PROGETTISTI	arch. Sergio delle Fratte
IMPRESA	S.C.A.C.
REALIZZAZIONE	1975, verbale di consegna
TECNICA COSTRUTTIVA	struttura in cemento armato
SUPERFICIE TOTALE LOTTO	mq 2431.08
SUPERFICIE COPERTA	mq -
VALORE INVENTARIALE STORICO

C) LO STATO ATTUALE: IL SOPRALLUOGO (2005)

**C2 - STATO DI CONSERVAZIONE**

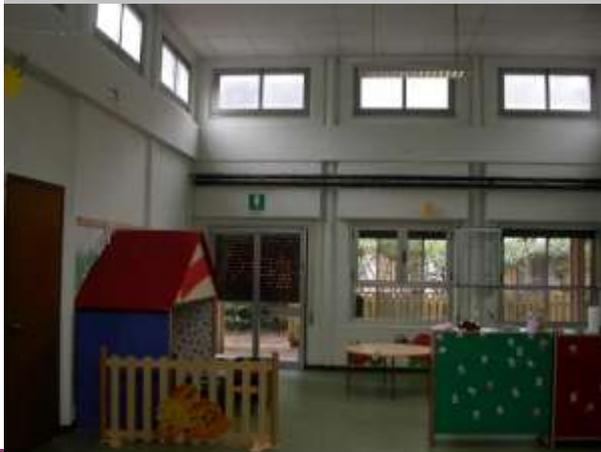
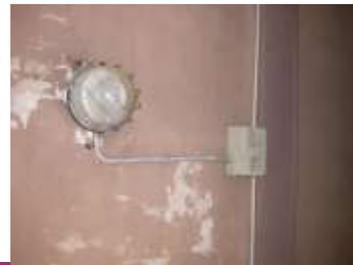
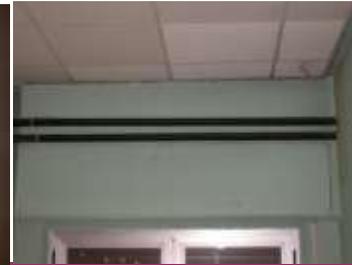
L'edificio è complessivamente in cattivo stato di conservazione. Sono state riscontrate in diversi ambienti risalite capillari di umidità sia sulle pareti che sui pavimenti, con la presenza di muffe. Mentre i soffitti presentano in diversi punti tracce consistenti di umidità provenienti dalla copertura.

I pavimenti sono piuttosto usurati e quelli in plastica presentano diversi rattoppi.

Il giardino è in cattivo stato di conservazione a causa della mancanza di manutenzione della vegetazione arbustiva.

Intonaci: in cattivo stato

Finitura: in cattivo stato

Pavimenti: sono piuttosto usurati e discontinui

La valutazione dell'edificio è complessivamente negativa sotto i diversi profili con carenze funzionali, distributive, di degrado costruttivo che comportano una inadeguata rispondenza alle qualità richieste per un asilo nido. E' da considerare che la stessa natura di queste tipologie di edilizia prefabbricata prevedeva una durabilità di breve periodo. Pertanto se ne consiglia la demolizione.
