18 - scuola in via della villa di Lucina, 130

MATRICOLA EDIFICIO	
MUNICIPIO	XI
ARCHIVIO CONSERVATORIA	posizione 1583 / 158
CATASTO	foglio 842, particella 152
TIPO DI SCUOLA	per l'Infanzia
DENOMINAZIONE ATTUALE	"l'isola di Peter Pan"
UBICAZIONE	via della Villa di Lucina, s.n.c.
TIPO DI PROVENIENZA	nuova costruzione su area di proprietà comunale
IMPRESA	Passi Gustavo – Impresa Appalti Costruzioni S.r.l.
REALIZZAZIONE	1987
TECNICA COSTRUTTIVA	struttura in cemento armato
SUPERFICIE TOTALE DEL LOTTO	mq 2.277
SUPERFICIE COPERTA	mq 702,00 circa (30,83 %)
CUBATURA EDIFICIO	mc 2.317,00 circa
VALORE INVENTARIALE STORICO

(C) LO STATO ATTUALE: IL SOPRALLUOGO (2009)

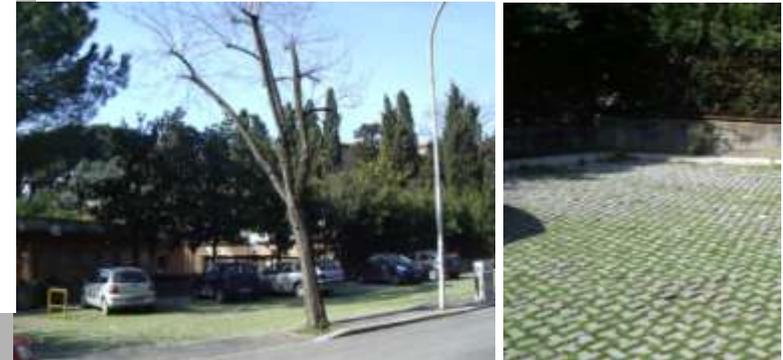
Sono da tenere sotto osservazione lo stato della pavimentazione del parcheggio e della centrale termica che tendono a degradarsi.

il parcheggio

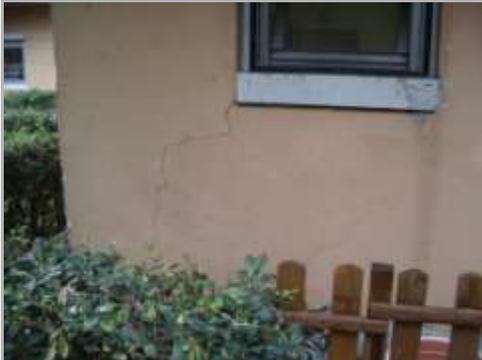
microlesioni in corrispondenza della cucina

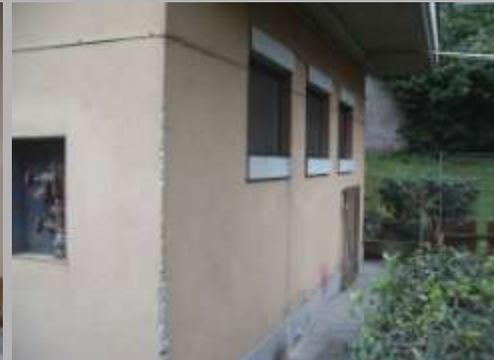
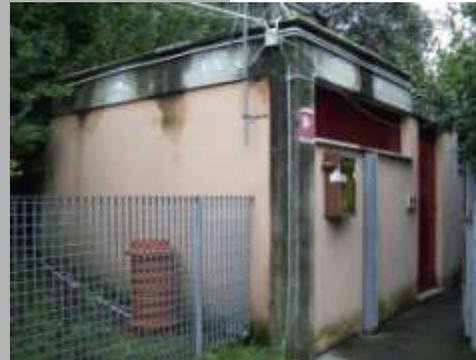
centrale termica

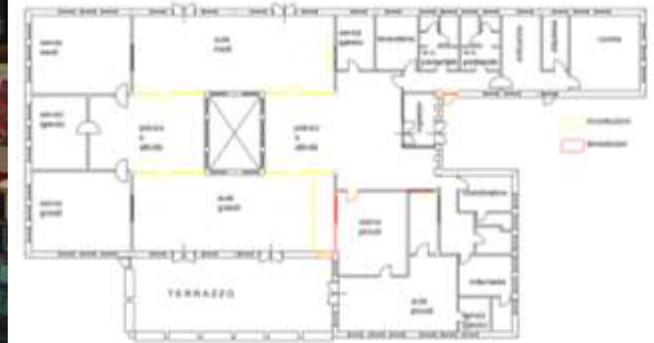
La scuola ha subito modifiche rispetto alla pianta di progetto dovute alle mutate esigenze didattiche. Infatti il progetto prevedeva un unico spazio per le libere attività dei bambini posto al centro dell'edificio intorno al chiostro e separato dalle tre differenti sezioni, già attrezzate ciascuna con servizi igienici propri. In un secondo tempo sono state realizzate alcune vetrate per creare anche in tale ambiente centrale ambiti separati per le attività didattiche e per il pranzo.

rilievo delle demolizioni e ricostruzioni rispetto alla pianta di progetto

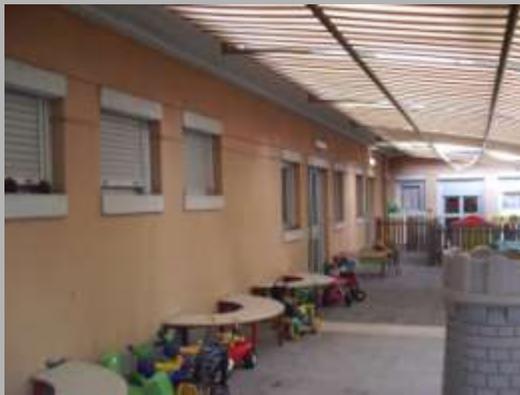
In corrispondenza della terrazza a sud è stata

aperta una nuova finestra per illuminare la zona sonno dei piccoli. Le grandi aperture vetrate presenti tra la stanza per il sonno e la stanza per le attività dei medi sono oscurate in modo permanente.

terrazzo a sud

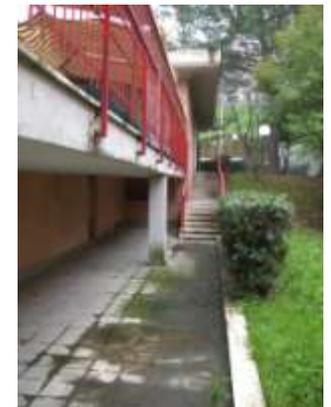
I pavimenti del marciapiedi sul lato sud sono resi viscidì dal cattivo deflusso dell'acqua e sono pericolosi per il personale che ha accesso a questa zona esterna.

spazio di risulta terrazzo lato sud

Va messo in sicurezza il camminamento a sud predisponendo una pavimentazione antiscivolo e chiudendo lo spazio di risulta sotto al terrazzo.
