## 2 - scuola in via del Pigneto,104

MATRICOLA EDIFICIO	
MUNICIPIO	VI
ARCHIVIO CONSERVATORIA	posizione 1395
TIPO DI SCUOLA	scuola Materna ed Elementare
DENOMINAZIONE ATTUALE	Enrico Toti
DENOMINAZIONE ORIGINALE	Enrico Toti
UBICAZIONE	via del Pigneto, 104
TIPO DI PROVENIENZA	esproprio Società Generale Immobiliare 15 - 1 - 1966
PROGETTISTA	Architetti V. Vannelli – R. Ramponi V Rip. III Div. Edilizia Comune di Roma
REALIZZAZIONE	1966 – 1967
TECNICA COSTRUTTIVA	struttura portante in cemento armato
SUPERFICIE TOTALE DEL LOTTO	mq 5.095,97
SUPERFICIE COPERTA	mq 1.633,00
VALORE INVENTARIALE STORICO	.....

## © LO STATO ATTUALE: IL SOPRALLUOGO (2005)

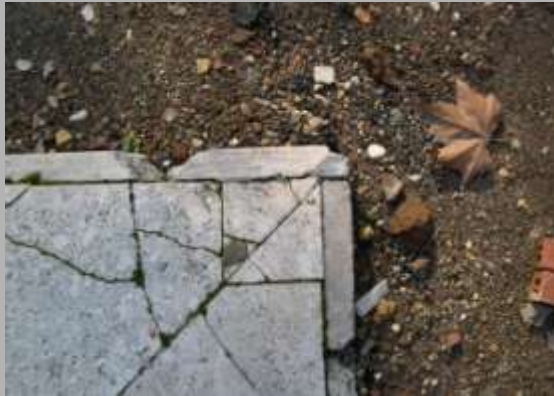
dettaglio del marciapiedi in travertino del giardino

Il giardino è in stato di abbandono e non viene utilizzato per le attività didattiche né dalla scuola per l'infanzia, né dalla scuola elementare. I marciapiedi in travertino che circondano l'edificio presentano numerose lesioni.

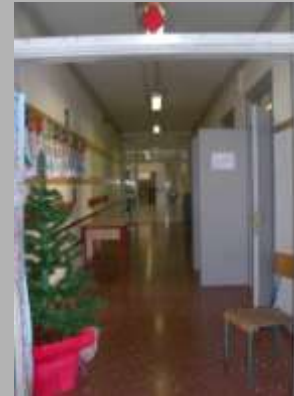
corridoio della scuola materna

Un problema notevole è costituito dall'inserimento della scuola Materna al primo piano dell'edificio. L'ingresso, la mensa e il giardino vengono così utilizzati in modo promiscuo. La convivenza risulta difficile specialmente nel giardino, dove non è possibile lasciare stabilmente giochi e attrezzature per i più piccoli. Gli spazi interni della scuola Materna e quelli esterni sono inoltre inopportunosamente privi di una comunicazione diretta. Attualmente è stato ricavato un "angolo morbido" in un ambiente improprio, sfruttando un tratto del corridoio privo di illuminazione diretta.

L'inserimento della scuola materna all'interno dell'edificio non è felice. I bambini avrebbero bisogno infatti di accessi diretti al giardino, e necessiterebbero di un ambito separato. Il giardino antistante la palestra e l'ex appartamento del custode, anche se adattabili ad ospitare le attività didattiche dei più piccoli, richiederebbero numerose e onerose trasformazioni interne ed esterne. Si reputa pertanto preferibile sistemare la scuola Materna in una struttura autonoma specificamente progettata, potendo così rimuovere le strutture posticce che chiudono gli spazi interciclo e recuperare gli spazi per le attività collettive.

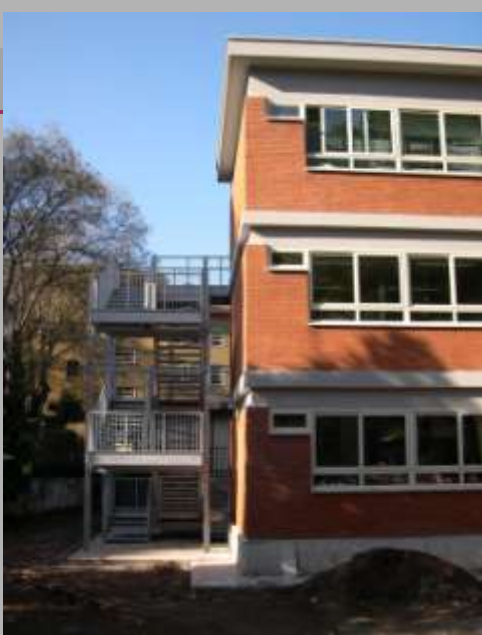
*le due scale di sicurezza di recente costruzione*

Esternamente sono state realizzate di recente due nuove scale antincendio in acciaio galvanizzato. Queste sono state costruite alla fine dei due corridoi esistenti, in posizione ottimale dal punto di vista distributivo e non troppo invasiva per i giardini.

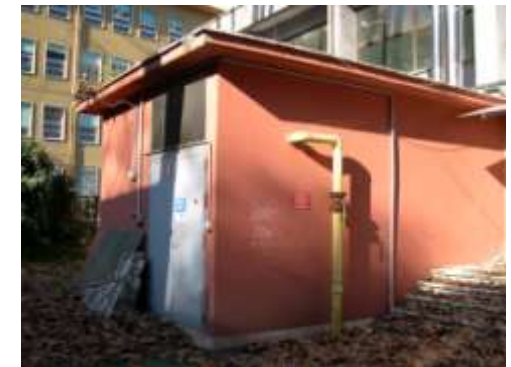
L'edificio non ha subito trasformazioni cospicue e sostanziali. Al contrario il giardino risulta essere grandemente ridimensionato dalla sistemazione, al suo interno, delle due costruzioni prefabbricate ora utilizzate per la biblioteca di quartiere e per il centro anziani e della centrale termica costruita a ridosso della palestra.

*la centrale termica*
