2 – scuola in via del Casaletto,443

MATRICOLA EDIFICIO: 2960
MUNICIPIO: XVI
ARCHIVIO CONSERVATORIA: pos. 2684
CATASTO: foglio 466 all. 122

TIPO DI SCUOLA: Asilo nido
DENOMINAZIONE ATTUALE: "Cocco- drilli"
DENOMINAZIONE ORIGINALE : "Casaletto"
UBICAZIONE: via del Casaletto, 443

C LO STATO ATTUALE: IL SOPRALLUOGO (2002)

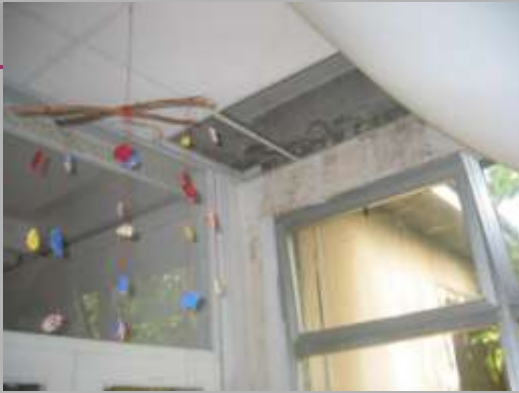
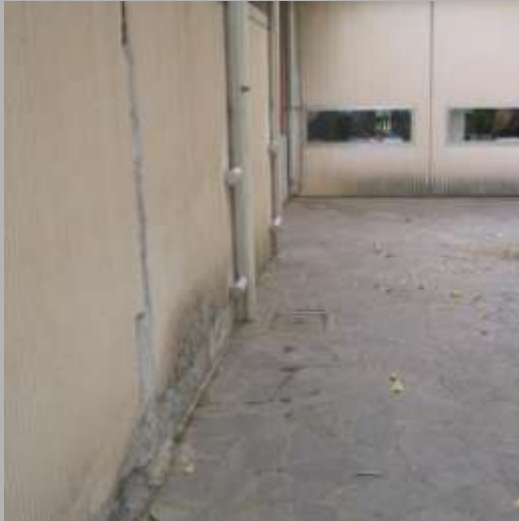
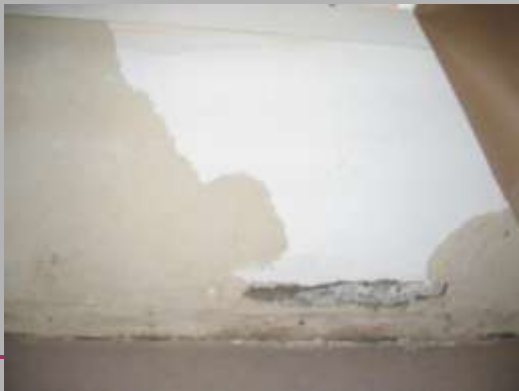
Il basamento dell'edificio risulta deteriorato a causa di perdite dai discendenti; in altri punti il deterioramento sembra dovuto a umidità di risalita. Lo stesso per i pannelli prefabbricati di chiusura esterna. Il cemento si sbriciola mettendo a nudo la griglia in ferro in modo più evidente nei punti di attacco con il basamento dell'edificio.

La copertura del tetto risulta in buone condizioni eccetto sul locale lavanderia e in una delle sale dove infiltrazioni di acqua stanno danneggiando il solaio e il controsoffitto.

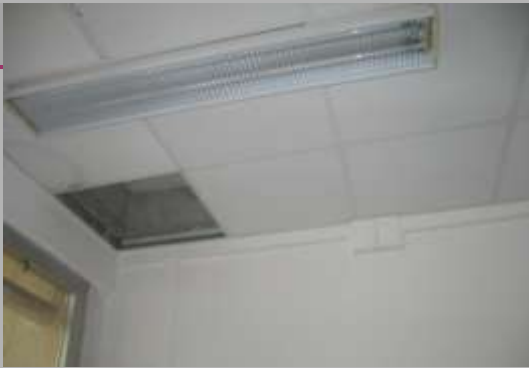
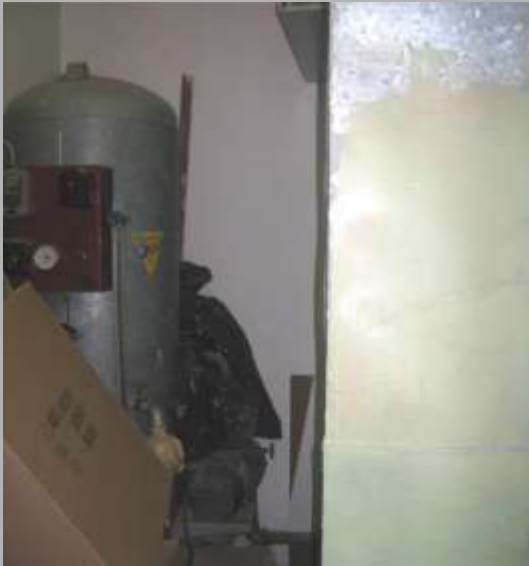
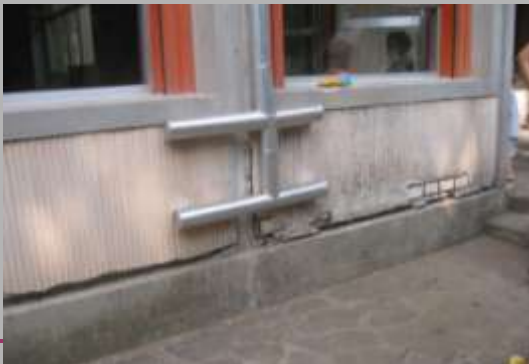
è necessario salire due scalini per accedere all'asilo e nessun ingresso è dotato di rampa. Una volta all'interno il problema non sussiste perché il fabbricato si trova tutto su un unico livello.

L'impianto di riscaldamento è stato rifatto da circa 7-8 anni con spostamento della nuova centrale termica all'esterno dell'edificio. L'impianto idrico ha perdite e andrebbe rifatto, così come l'impianto di scarico delle acque piovane, con tubazioni corrose e deteriorate.
