MATRICOLA EDIFICIO	3000
MUNICIPIO	II
ARCHIVIO CONSERVATORIA	posizione 2902
CATASTO	foglio 565 part. 63
TIPO DI SCUOLA	asilo nido
DENOMINAZIONE	"Tripoli"
UBICAZIONE	via Cirenaica, 5
TIPO DI PROVENIENZA	occupazione d'urgenza dell'area
PROGETTISTA	arch. Sergio Delle Fratte
IMPRESA	S.C.A.C. Soc. Cementi Armati Centrifugati
REALIZZAZIONE	1977 (occupazione dell'area)
TECNICA COSTRUTTIVA	edilizia industrializzata
SUPERFICIE TOTALE DEL LOTTO	mq 2.200 c.a.
SUPERFICIE COPERTA	mq 880 c.a. (40%)
VALORE INVENTARIALE STORICO	€ 334.664,07

C) LO STATO ATTUALE: IL SOPRALLUOGO (2004)

**C2 - LO STATO DI CONSERVAZIONE**

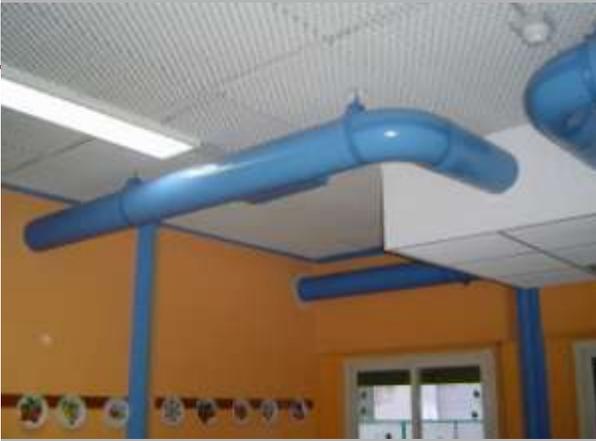
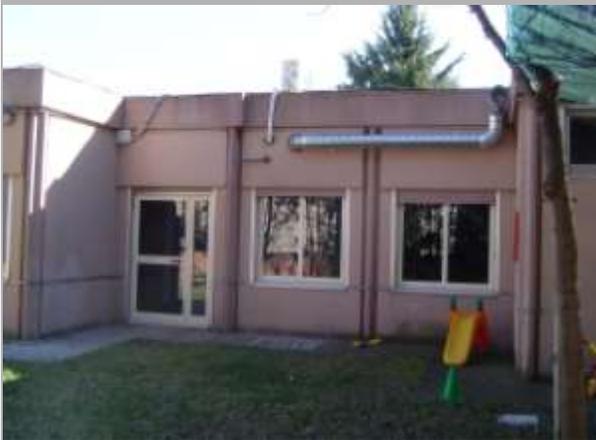
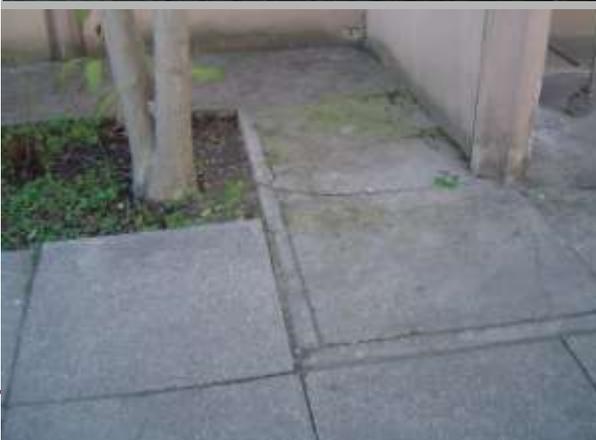
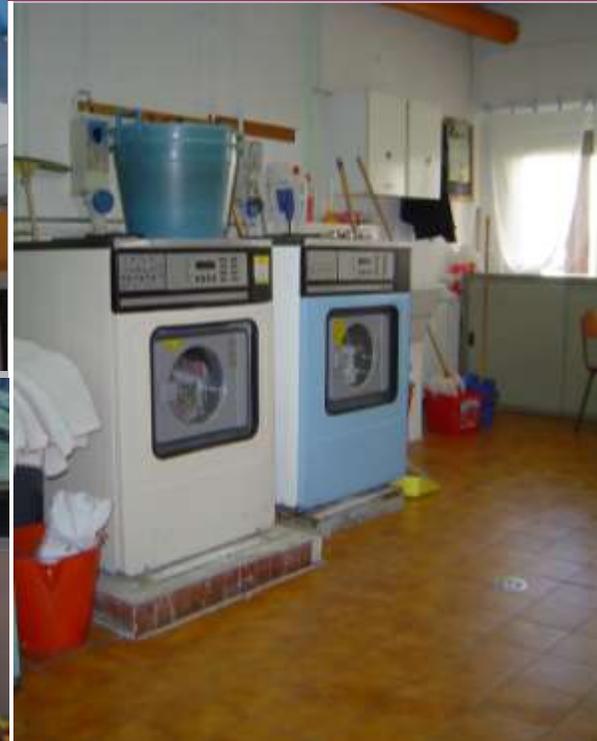
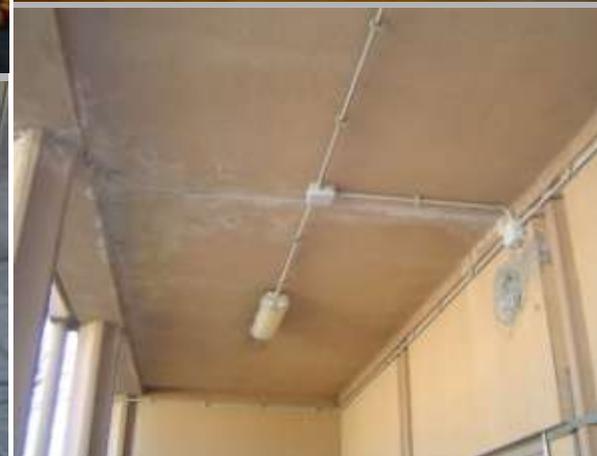
L'edificio è complessivamente in buono stato di conservazione e, a parte i bagni ed alcuni pavimenti in linoleum, mantiene buona parte dei materiali originali.

Anche se sono in discreto stato di conservazione, necessitano di una ristrutturazione e di un adeguamento tutti gli ambienti destinati a servizio, come la cucina, la lavanderia, lo spogliatoio del personale e i relativi servizi igienici.

In discreto stato di conservazione risultano gli esterni, anche se si sono riscontrate presenze di infiltrazioni in alcuni punti delle coperture dei portici.

In cattivo stato, a causa di cedimenti del terreno, appare buona parte della pavimentazione perimetrale in calcestruzzo.

In cattivo stato di conservazione risulta pure il controsoffitto fonoassorbente, che si è distaccato in alcuni punti e presenta formazione di muffe dovute a probabili infiltrazioni.

A parte il condizionamento realizzato da poco, gli altri impianti, seppure a vista sembrano in discreto stato, necessitano di un adeguamento in modo da renderli più consoni all'uso. In particolare si notano i mobiletti dei termoconvettori con spigoli vivi non protetti ed ad altezza bambini.

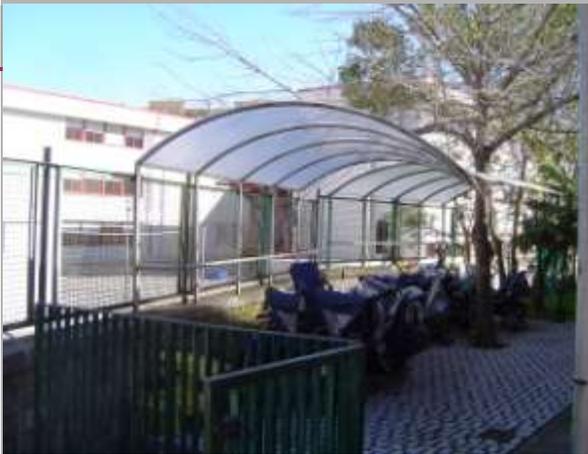
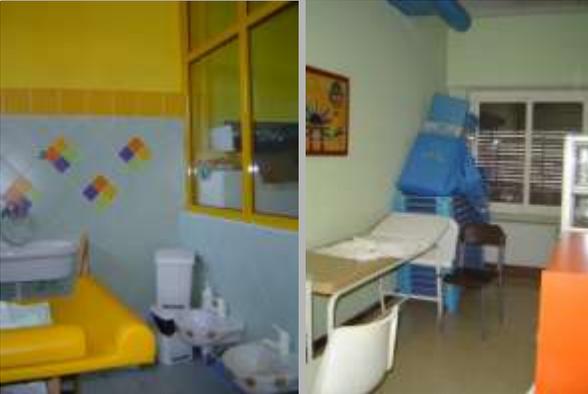
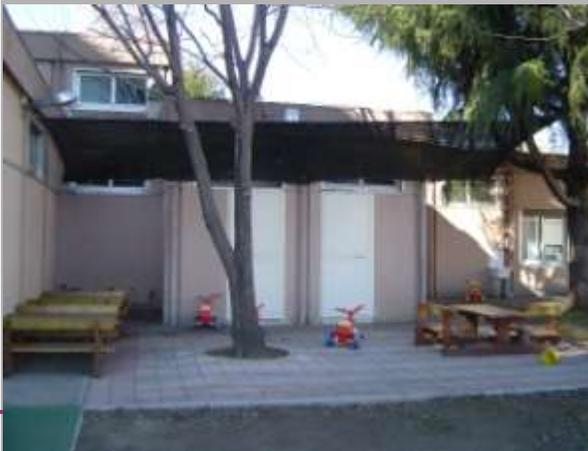
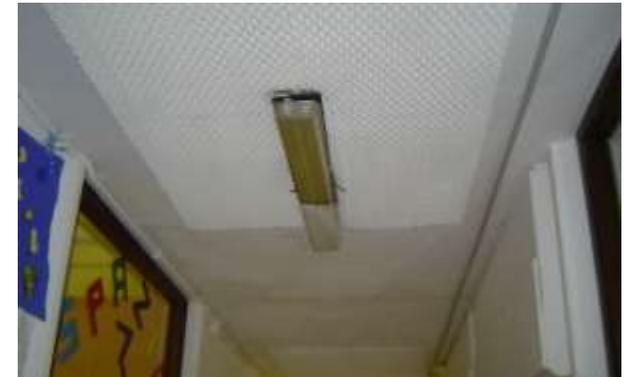
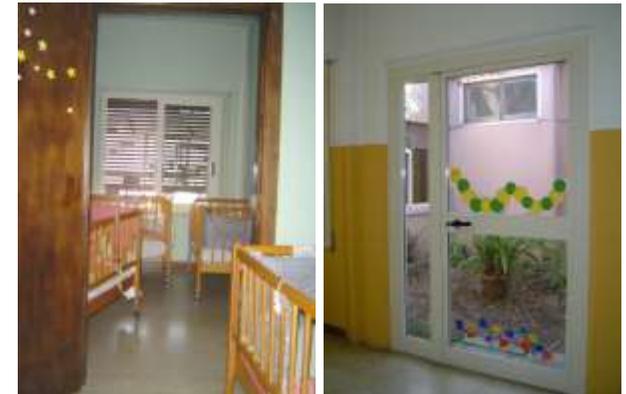
sono stati rifatti i servizi igienici dei bambini e della cuoca, utilizzando disposizioni più consone agli indirizzi pedagogici attuali e finiture che ne hanno migliorato la qualità;

è stata realizzata una controsoffittatura con pannelli fonoassorbenti in tutti gli ambienti destinati ai bambini utilizzando un materiale di scarsa qualità e di resa estetica scadente;

è stato installato l'impianto di climatizzazione negli ambienti destinati ai bambini, facendo passare le canalizzazioni in modo indiscriminato e senza nessun rapporto con l'edificio;

sono stati sostituiti tutti gli infissi posti alla quota di un metro, diversi per colore e tipo di profilato da quelli originali;

è stata pavimentata una parte degli spazi esterni, utilizzata come area attrezzata, con betonelle di cemento non adatte all'uso specifico;
