## 20 - scuola in via Napoleone Parboni, 7

MATRICOLA EDIFICIO:	2917
MUNICIPIO:	XVI
ARCHIVIO CONSERVATORIA:	Pos. 2543
CATASTO:	foglio 419 all. 508
TIPO DI SCUOLA	Materna, Elementare e Media (succ. Largo Oriani)
DENOMINAZIONE ATTUALE:	"Franco Cesana"
UBICAZIONE:	via Napoleone Parboni, 7 via Bezzi, 22 (media)
TITOLO DI PROVENIENZA:	Cessione gratuita
PROGETTISTI:	Studio Nervi
IMPRESA:	Società SPA Sabotino e SPA Montesano
REALIZZAZIONE:	1973
TECNICA COSTRUTTIVA:	telaio in c.a.
SUPERFICIE TOTALE DEL LOTTO:	mq 7.309,65
SUPERFICIE COPERTA:	mq 1.754,75 (24%)
CUBATURA EDIFICIO:	mc 13.769
VALORE INVENTARIALE STORICO:	€ 2.836.277,90

### C LO STATO ATTUALE: IL SOPRALLUOGO (2002)

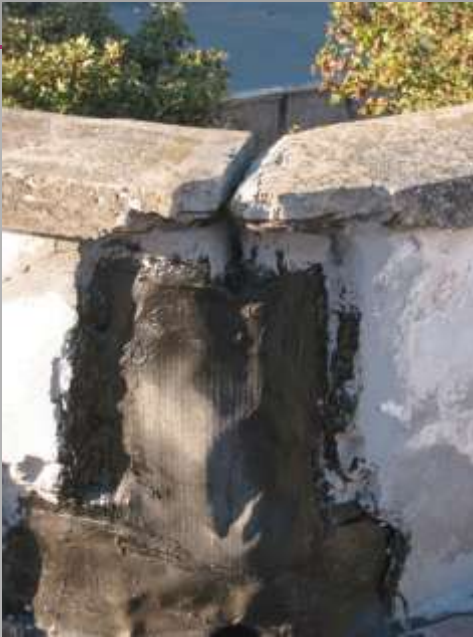
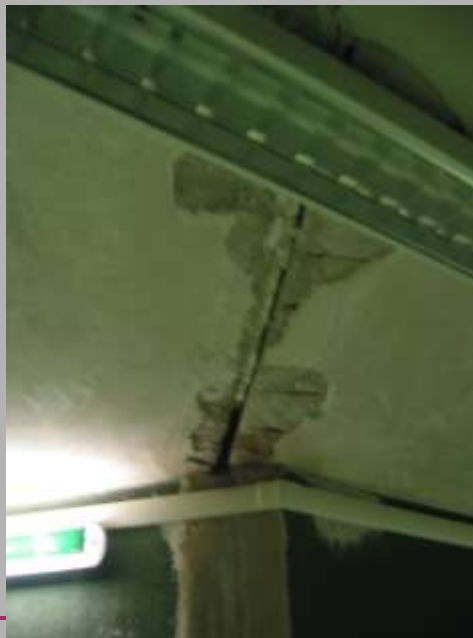
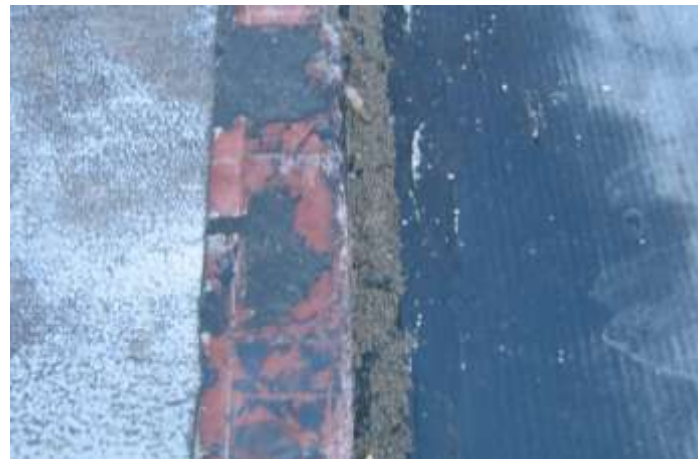
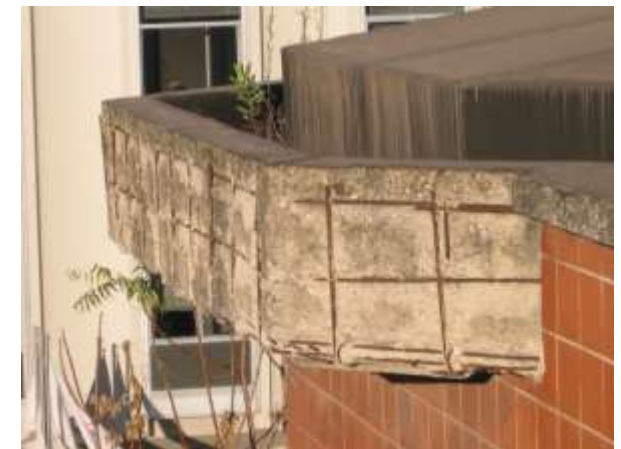
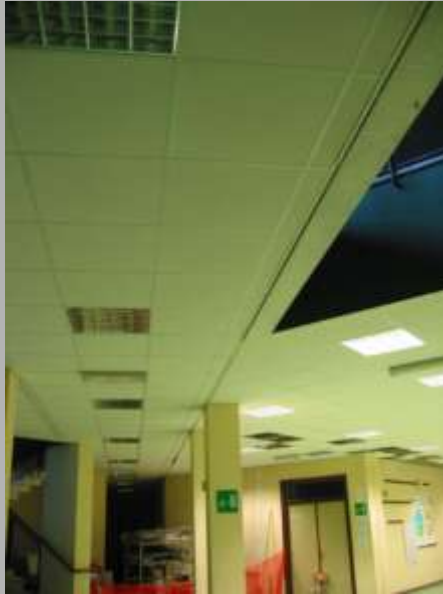
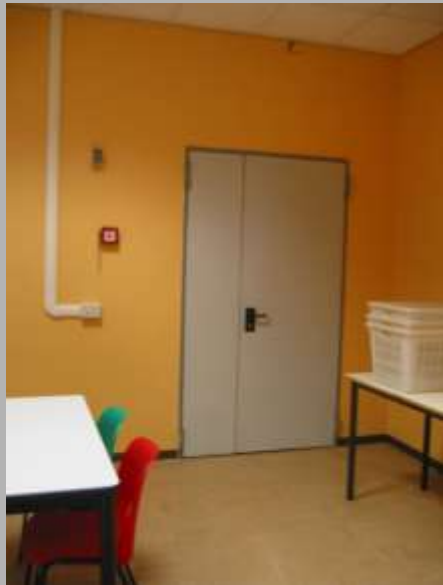
Strutture in elevazione verticali: lesioni e distacchi che evidenziano i giunti di collegamento della struttura. In modo particolare sulla copertura e al secondo piano

Coperture: deterioramento del manto d'impermeabilizzazione delle terrazze e caditoie otturate. L'ultimo piano presenta notevoli perdite di umidità dal soffitto soprattutto sui corridoi.

Tamponature in buono stato per quanto riguarda la muratura, tutte le parti in cemento a vista come parapetti, cornici delle finestre e cornicioni presentano segni di spaccature, e si vedono i ferri di staffa.

Il pavimento risulta avvallato in molte aule del primo e del secondo piano a causa del massetto deteriorato.

Spazi esterni: mediocre stato di conservazione della pavimentazione in asfalto. La fascia a verde su terrapieno è in stato di abbandono. La sistemazione a verde sul fronte opposto con alberi, piante e aiuole è in buono stato.
