21 - scuola in via Dino Penazzato, 72

C LO STATO ATTUALE: IL SOPRALLUOGO (2005)

C2 - LO STATO DI CONSERVAZIONE

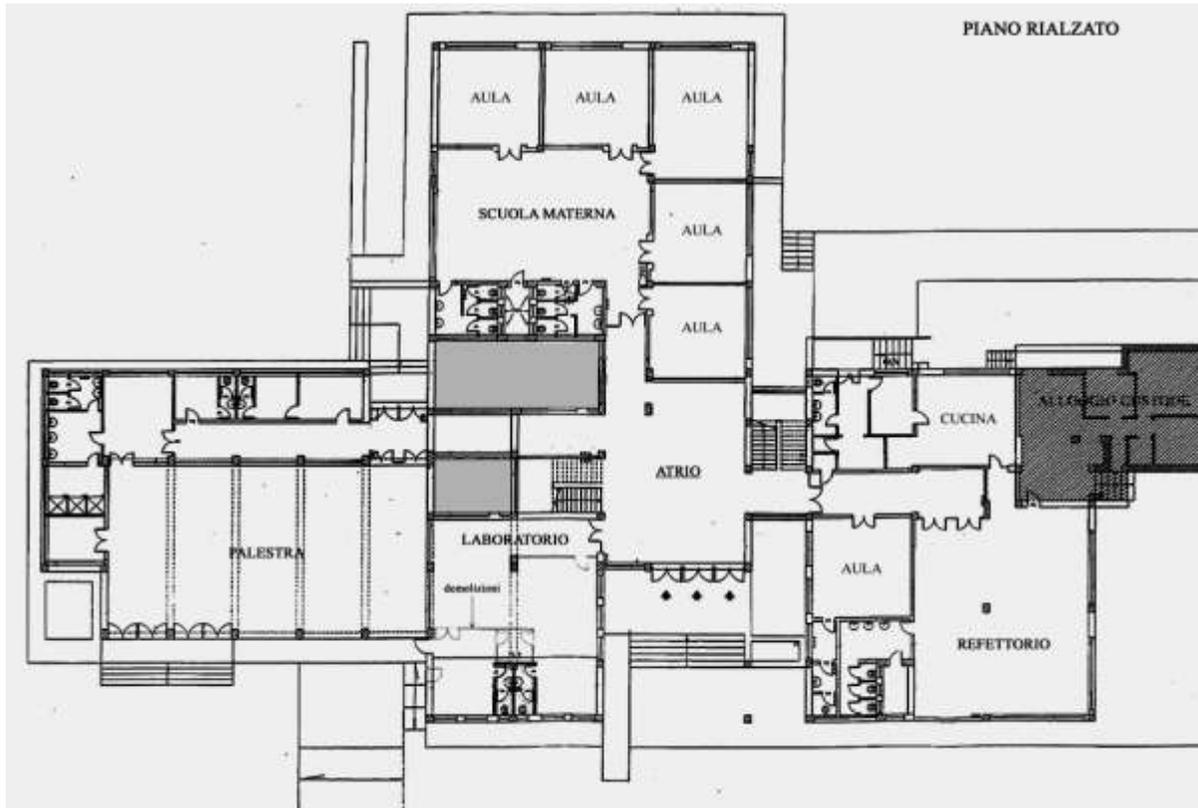
Alcuni fenomeni di degrado riguardano gli spazi esterni. Una zona compresa tra l'ingresso e il parcheggio presenta alcuni abbassamenti con conseguente danneggiamento delle pavimentazioni in gres. Le pavimentazioni in piastrelle di gres presentano un cattivo stato di conservazione anche in altre parti, e alcune zone mancanti sono state risarcite con asfalto. L'area asfaltata all'aperto adiacente la palestra è soggetta ad allagamenti. E' in cattivo stato di conservazione la tinteggiatura e in parte l'intonaco del muretto perimetrale.

Macchie d'acqua sono visibili sulla fascia aggettante di coronamento rivestita in cortina. Sulle fasce intonacate invece, ad esempio a coronamento del volume della palestra, sono probabilmente già stati fatti degli interventi senza però ripristinare la tinteggiatura preesistente, lasciando la fascia di due colori diversi. Alcune lastre di travertino del rivestimento basamentale sono lesionate verso l'attacco con le pavimentazioni esterne.

Ristagni d'acqua sono visibili in alcune parti dei terrazzi di copertura. Sono inoltre visibili infiltrazioni d'acqua anche all'intradosso del solaio di copertura in corrispondenza degli spazi per le attività comuni.

E' in cattivo stato di conservazione una parte degli intonaci delle aule.

Parti danneggiate sono visibili sul pavimento in linoleum della palestra.

È opportuna una valorizzazione degli spazi all'aperto con un'appropriata sistemazione delle pavimentazioni danneggiate o con la loro sostituzione con materiali più opportuni. In particolare dovrebbe essere progettata l'area per attività sportive all'aperto, oggi asfaltata e soggetta a ristagni d'acqua. Si dovrebbe inoltre ripensare le due aree triangolari a Est e a Sud del lotto in modo da progettare spazi all'aperto a contatto più diretto con le aule del piano rialzato che non con le aree e gli edifici confinanti.
