## 21 – scuola in via Giuseppe D’Avarna, 9

MATRICOLA EDIFICIO:	2918
MUNICIPIO:	XVI
ARCHIVIO CONSERVATORIA:	Pos.2599
CATASTO:	foglio 468
TIPO DI SCUOLA:	Media
DENOMINAZIONE ATTUALE :	“G. Morandi”
UBICAZIONE:	via Giuseppe D’Avarna, 9
TITOLO DI PROVENIENZA:	esproprio dell’area
PROGETTISTI:	arch. L. Sechi
REALIZZAZIONE:	8 / 9 / 1977
TECNICA COSTRUTTIVA:	intelaiaitura in c. a.
SUPERFICIE TOTALE DEL LOTTO:	mq 7.557
SUPERFICIE COPERTA:	mq 2200 (29%)
CUBATURA EDIFICIO:	mc 15.000
VALORE INVENTARIALE STORICO:	€ 1.859.244,84
ALTRE FUNZIONI:	Teatro e Polisportiva

### **C) LO STATO ATTUALE: IL SOPRALLUOGO (2002)**

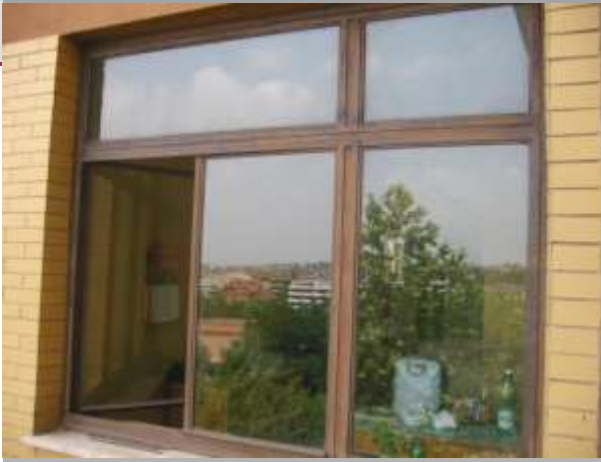
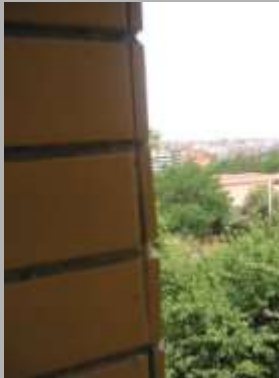
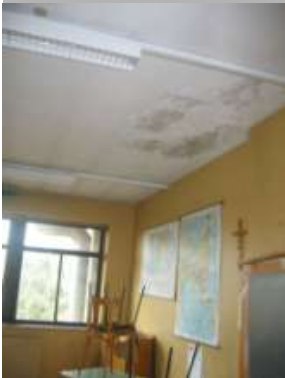
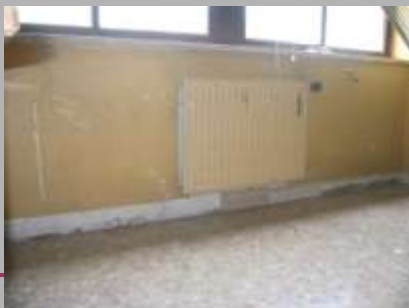
strutture in elevazione orizzontali: in buono stato. Il solaio di copertura della palestra presenta infiltrazioni di umidità che stanno corrodendo l'intonaco

manto di copertura: infiltrazioni di acqua dalle terrazze a causa delle caditoie otturate

tramezzature: in buono stato al piano terra; invece ai piani superiori i nuovi tramezzi di separazione per la trasformazione distributiva della sala collettiva in due aule presentano lesioni di distacco lungo tutta l'altezza

finiture esterne: il rivestimento a cortina, soprattutto in corrispondenza degli angoli delle finestre, tende a gonfiarsi e i marcapiani in cemento armato intonacato presentano segni di corrosione e distacco dell'intonaco e della tinteggiatura. Lo stesso per la pensilina a sbalzo dell'atrio

serramenti esterni: le finestre in ferro tubolare sono in parte arrugginite

finiture interne: degrado dell'intonaco interno, con buchi e parti sgretolate; il battiscopa in alcune aule risulta mancante. La pavimentazione risulta in buono stato, ma il pavimento della palestra, in linoleum, risulta in più punti sconnesso

spazi esterni: pavimentazioni e sistemazioni a verde in buono stato; la recinzione è in parte danneggiata sul lato dell'ingresso di via dei Colli Portuensi, dove tratti di muro risultano scrostati

La scuola necessita di interventi di manutenzione ordinaria e di ristrutturazione nella palestra e nei servizi igienici.
