21 – asilo nido in via dei Lincei,93

MATRICOLA EDIFICIO	
MUNICIPIO	XI
ARCHIVIO CONSERVATORIA	posizione 2799
CATASTO	foglio 843 , part. 28410 e 547e part 682
TIPO DI SCUOLA	Asilo
DENOMINAZIONE ATTUALE	“La Ghironda”
DENOMINAZIONE ORIGINALE	Asilo nido Opera Nazionale Maternità e Infanzia
UBICAZIONE	via dei Lincei 93
TIPO DI PROVENIENZA	nuova costruzione su area di proprietà comunale
PROGETTISTA	arch. Giovanni Iacobucci
DIRETTORE DEI LAVORI	arch. Giovanni Iacobucci
IMPRESA	
REALIZZAZIONE	1955
TECNICA COSTRUTTIVA	struttura in cemento armato
SUPERFICIE TOTALE DEL LOTTO	mq 3.573,50
SUPERFICIE COPERTA	mq 1.020 (circa)
CUBATURA EDIFICIO	mc 9.420 (circa)
VALORE INVENTARIALE STORICO	
ALTRE FUNZIONI	Sede della ASL, succursale Municipio XI, Sede associazione per attività di gioco bambini

© LO STATO ATTUALE: IL SOPRALLUOGO (2009)

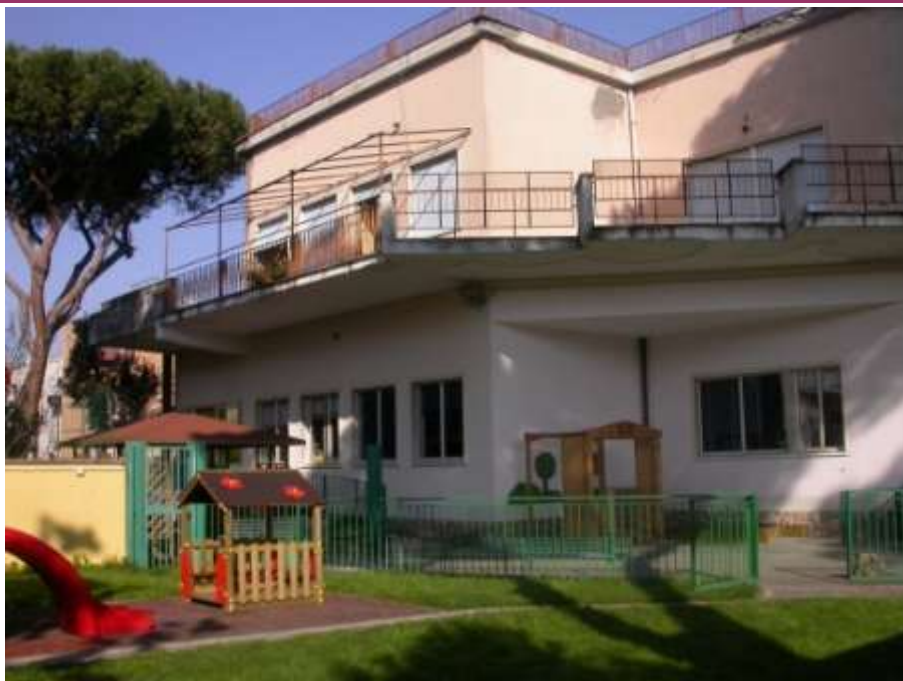
Il prospetto ovest dell'asilo

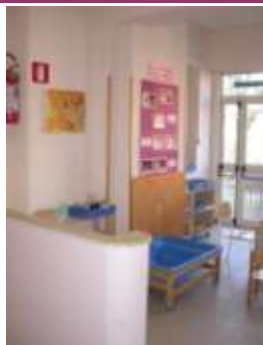
Gli spazi del balcone chiusi

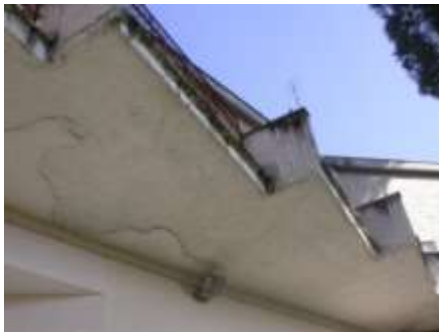
I sottobalconi a nord e a ovest presentano segni di degrado; sul pavimento del balcone il trattamento impermeabilizzante con resina è consunto.

Infiltrazioni d'acqua sotto il balcone e pavimento consunto sopra

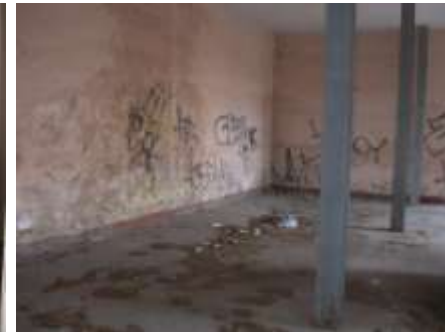
In particolare l'interno dell'asilo è in buono stato di conservazione, poiché è stato ristrutturato nel 2002. Il locale caldaia, a cui si accede dalla ludoteca al piano seminterrato, è in stato di abbandono e ha molte infiltrazioni di umidità sulle pareti e sul pavimento. Anche il parcheggio scoperto alla stessa quota è in pessimo stato di conservazione.

Locale caldaia e sottoscala
