## 22 - scuola in via di Villa Chigi 20, 22 via Casperia 21

### **C** LO STATO ATTUALE: IL SOPRALLUOGO (2004)

#### **2 - STATO DI CONSERVAZIONE**

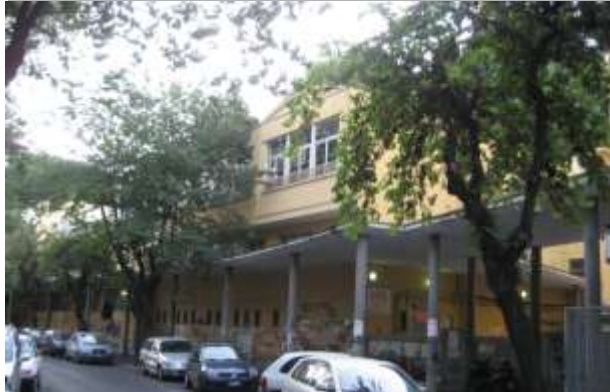
Prospetto della palestra da via Casperia

L'edificio della palestra presenta problemi di conservazione delle facciate soprattutto dovuti alla collocazione parzialmente interrata. In particolare si sono verificati distacchi dell'intonaco, nel cortile, e macchie d'umido. Questi fenomeni tuttavia non trovano corrispondenza all'interno e dovrebbero essere limitati allo stato superficiale esterno.

In copertura è stato necessario realizzare una pensilina addossata che allontanasse l'acqua dall'intercapedine e dalla facciata.

Attrezzature per appendere disegni e manifesti potrebbero evitare il degrado degli intonaci interni.

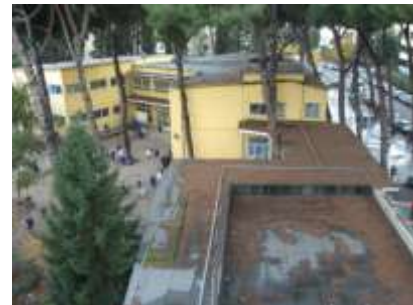
Copertura dell'alloggio del custode

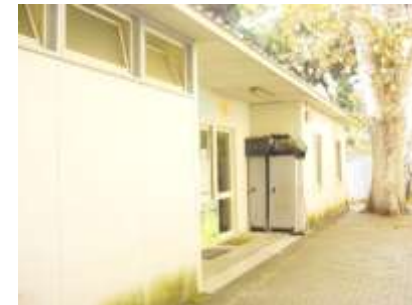
I padiglioni all'interno del cortile, presentano la scoloritura della tinta della facciata ed evidenti macchie all'attacco a terra per risalita dell'umidità e assenza di protezione.

Uno dei padiglioni interni al cortile
