22 - edificio in via Herbert Spencer, 282 e in piazza Vincenzo Mangano, 19

MATRICOLA EDIFICIO	
MUNICIPIO	VI
ARCHIVIO CONSERVATORIA	posizione 2494
CATASTO	foglio 607
TIPO DI SCUOLA	ex scuola Media
DENOMINAZIONE ORIGINALE	“Lorenzo il Magnifico”
UBICAZIONE	via Herbert Spencer, 282 e piazza Vincenzo Mangano, 19
TIPO DI PROVENIENZA	acquisto dell’immobile dalla Soc. Edilizia S. Vincenzo s.r.l. (atto Repertorio n. 59078 del 29 settembre 1971)
REALIZZAZIONE	1971 (acquisizione e ristrutturazione)
TECNICA COSTRUTTIVA	gabbia in cemento armato
SUPERFICIE TOTALE DEL LOTTO	mq 923
VALORE INVENTARIALE STORICO	
FUNZIONI ATTUALI	Azienda USL Roma C – Consultorio Familiare e Centro Prelievi Deposito servizio elettorale Abitazioni

C LO STATO ATTUALE: IL SOPRALLUOGO (2005)

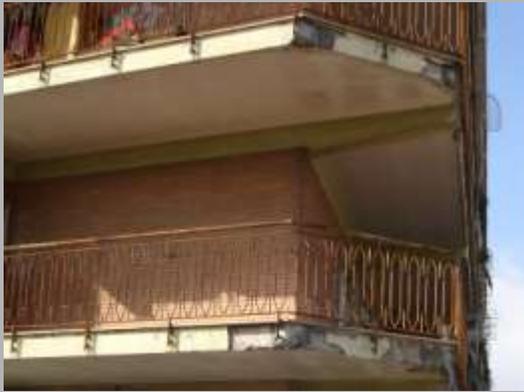
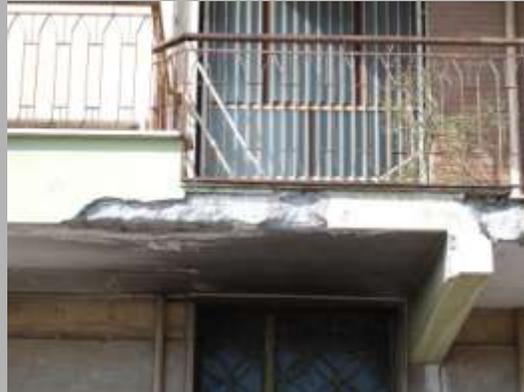
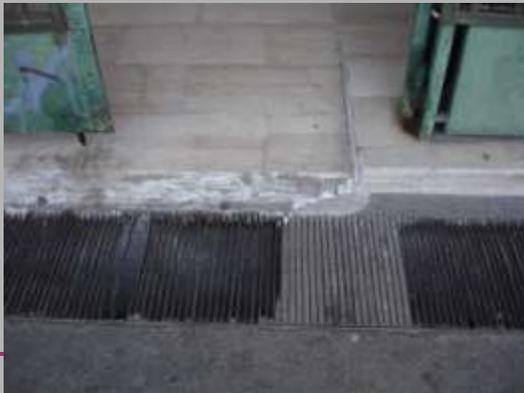
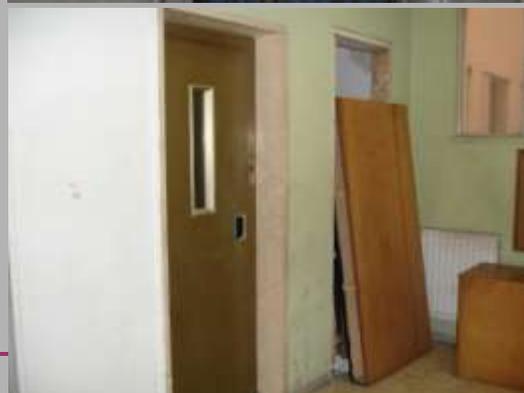
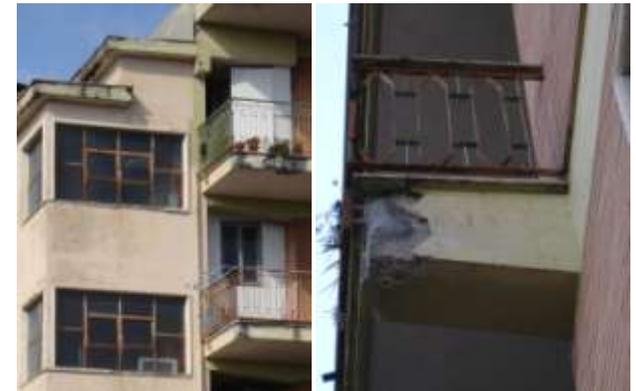
Per quanto si è potuto vedere negli esterni i più importanti fenomeni di degrado riguardano le parti in aggetto dei solai in cemento armato, dove sono presenti distacchi degli intonaci e anche di calcestruzzo, fino alla scoperta, in alcuni punti, dei ferri di armatura. Distacchi e danneggiamenti delle tinteggiature e degli intonaci sono visibili anche nell'intradosso dell'aggetto dei solai, soprattutto in quello tra piano terra e primo piano e in quello di copertura.

Le ringhiere dei balconi sono per la maggior parte ossidate. Analoghi fenomeni sono presenti anche nella maggior parte degli infissi in ferro.

Per quanto si è potuto vedere degli ambienti interni è rilevabile uno stato di parziale degrado, dovuto in parte ad una mancata manutenzione legata al disuso e al cattivo stato di alcune finiture (pavimenti, serramenti, ecc.), in parte ai danni causati dall'auto-recupero.
