22 – asilo nido in via Andrea Mantegna, 130

C LO STATO ATTUALE: IL SOPRALLUOGO (2009)

C2 - LO STATO DI CONSERVAZIONE

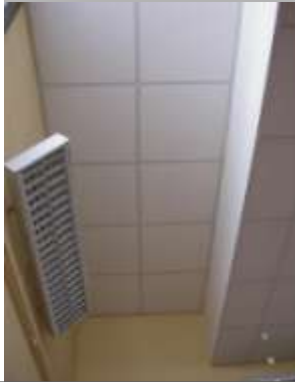
Controsoffitto

Sono stati inseriti dei controsoffitti nelle sale dei "grandi" per le attività libere, ma non risolvono i problemi di dispersione termica e di isolamento acustico, e peggiorano la qualità dello spazio, oltre che ridurre la quantità di luce proveniente dalle bucaure in alto.

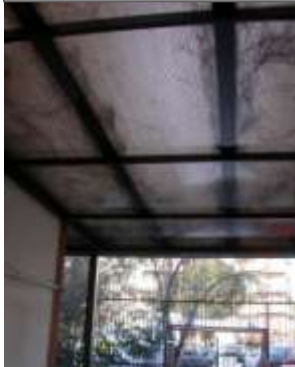
Pensilina di ingresso

- la progettazione architettonica dell'area a prato circostante con le alberature e l'inserimento di attrezzature per svolgere la didattica all'aperto;
- la ristrutturazione della pavimentazione esterna, la sistemazione del percorso, delle porte e della pensilina di ingresso all'asilo;
- la risoluzione dei problemi di infiltrazione dal tetto.

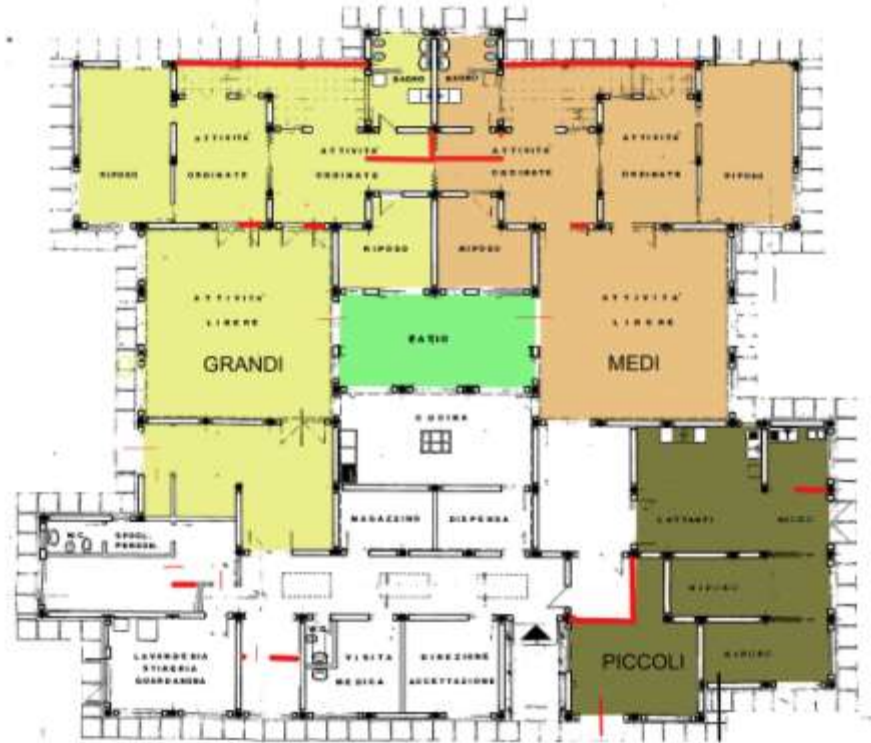
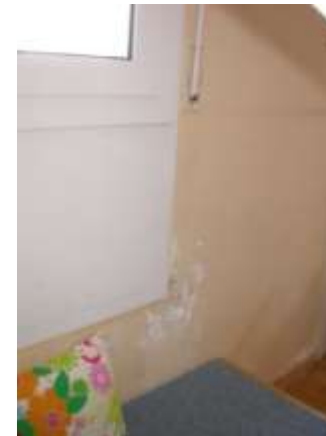
Nonostante i recenti lavori di ristrutturazione alcune parti dell'edificio presentano zone in cui vi sono distaccamenti, sia all'interno che all'esterno, di intonaci, di pavimenti, e di carta da parati per infiltrazioni di umidità e per l'invecchiamento dei pannelli.

Ci sono problemi di umidità nel salone dei "grandi" (sud-est), nella stanza dei "medi" (sud-ovest) dove piove per la copertura danneggiata anche se è stata sostituita la guaina.

Anche i pavimenti esterni sono deteriorati.

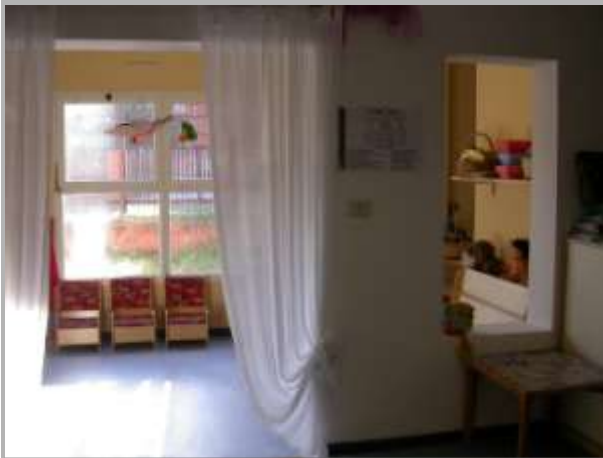
I lavori di ristrutturazione che hanno aumentato la superficie delle sale per attività non hanno migliorato la qualità architettonica dello spazio.

Gli spazi trasformati
