MATRICOLA EDIFICIO	2919
MUNICIPIO	XVI
ARCHIVIO CONSERVATORIA	Pos. 2559
CATASTO	foglio 468
TIPO DI SCUOLA	Materna
DENOMINAZIONE ATTUALE	Isacco Artom
UBICAZIONE	via Isacco Artom, 141
TITOLO DI PROVENIENZA	esproprio dell'area
PROGETTISTA	arch. M. Ricciardi (ufficio progetti della Ripartizione IX Edilizia Scolastica del Comune di Roma)
REALIZZAZIONE	21 luglio 1980 (consegna)
TECNICA COSTRUTTIVA	pilastrini e travi in cemento armato solai misti in laterizio e c.a.
SUPERFICIE TOTALE DEL LOTTO	mq 2800
SUPERFICIE COPERTA	mq 700 (25%)
CUBATURA	mc 3500
VALORE INVENTARIALE STORICO	€ 614.583,71

### **C) LO STATO ATTUALE: IL SOPRALLUOGO (2002)**

© **LO STATO ATTUALE: IL SOPRALLUOGO (2002)****C2 - STATO DI CONSERVAZIONE**

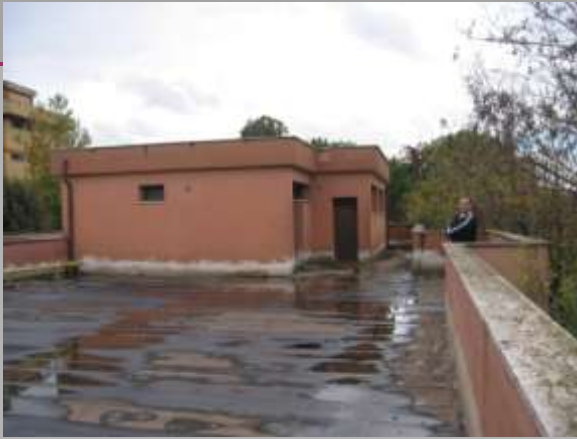
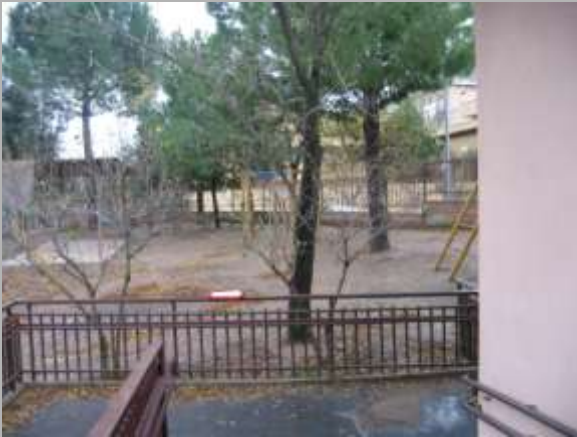
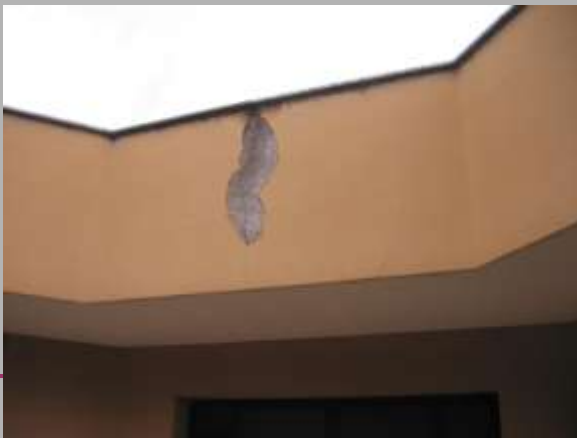
L'edificio non presenta visibilmente fenomeni di degrado importanti, sebbene all'esterno ci siano parti dell'intonaco con crepe, piccole parti di tinteggiatura mancanti e alcune infiltrazioni d'acqua per risalita. La pavimentazione dei terrazzi, sia al piano terra che in copertura, mostra ristagni d'acqua piovana; parti delle pavimentazioni esterne sono rattoppate sulle fessurazioni causate dalle radici degli alberi.

E' necessario redigere un progetto complessivo, anche se da realizzarsi per fasi, per l'adeguamento alle normative di sicurezza e scolastiche e per verificare la portanza della struttura, teso alla riqualificazione architettonica dell'edificio e occasione per un contestuale ripensamento delle trasformazioni già effettuate.

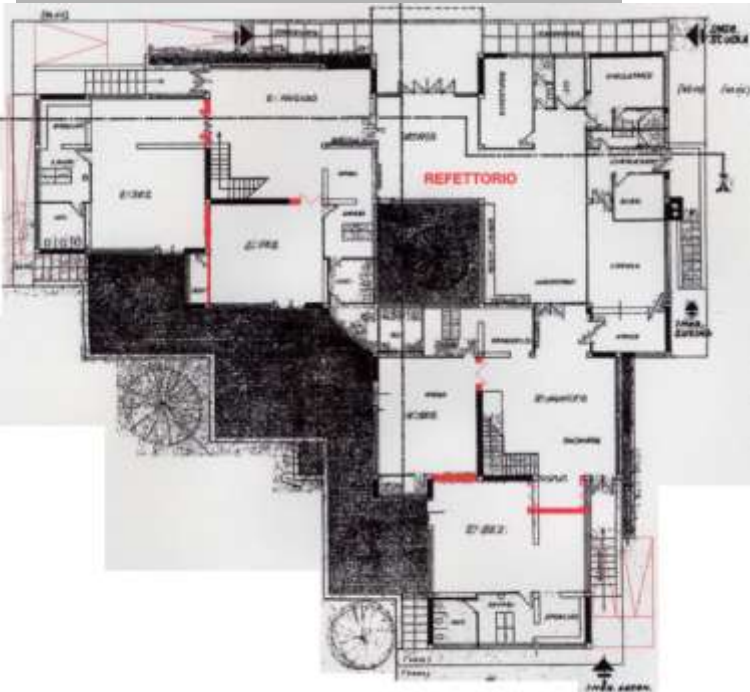
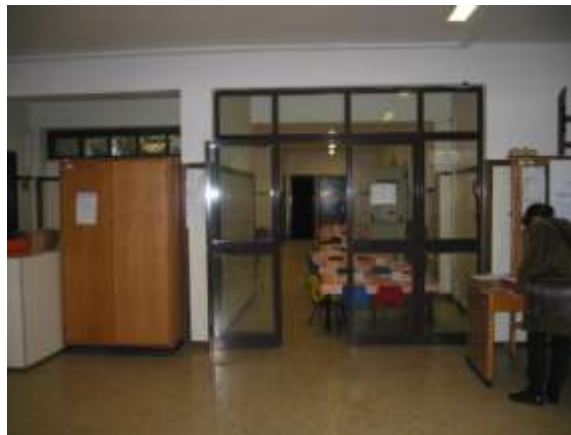
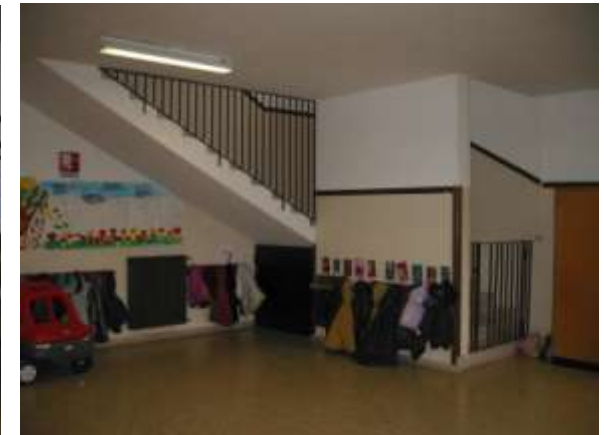
I volumi non sono stati modificati con interventi di ampliamento o sopraelevazione. All'interno la modifica principale è costituita dalla trasformazione dell'atrio in refettorio: come ingresso viene attualmente utilizzato uno dei due nuclei e si deve attraversare il refettorio per raggiungere l'altro nucleo e le altre due sezioni, raggiungibili altrimenti dall'esterno.

Le comunicazioni tra gli ambienti sono state murate e le porte a soffietto sostituite da porte normali. Gli adeguamenti antincendio hanno comportato la sostituzione di alcuni serramenti interni e esterni per modificarne le caratteristiche di resistenza al fuoco o il verso di apertura.

Negli spazi esterni sono state realizzate alcune rampe per l'accesso ai disabili che non figurano nei disegni di progetto; non ci sono documenti che indichino se sono frutto di una variante in corso d'opera o di un intervento successivo alla realizzazione.

La centrale termica è stata realizzata in un volume esterno.
