MATRICOLA EDIFICIO	
MUNICIPIO	XI
ARCHIVIO CONSERVATORIA	posizione 2027
CATASTO	foglio, part.
TIPO DI SCUOLA	istituto Alberghiero
DENOMINAZIONE ATTUALE	“Istituto Professionale di Stato per i Servizi Alberghieri e della Ristorazione (I.P.S.S.A.R.) Tor Carbone”. Succursale.
UBICAZIONE	via di Tor Carbone, 218
TIPO DI PROVENIENZA	nuova costruzione su area di proprietà privata
PROGETTISTA	arch. A Pantano
DIRETTORE DEI LAVORI	
IMPRESA	
REALIZZAZIONE	1959 -1960
TECNICA COSTRUTTIVA	muratura portante
SUPERFICIE TOTALE DEL LOTTO	mq 6.086
SUPERFICIE COPERTA	mq 322 (edificio scolastico)
CUBATURA EDIFICIO	mc
VALORE INVENTARIALE STORICO	
ALTRE FUNZIONI

### **(C) LO STATO ATTUALE: IL SOPRALLUOGO (2010)**

## C2 - LO STATO DI CONSERVAZIONE

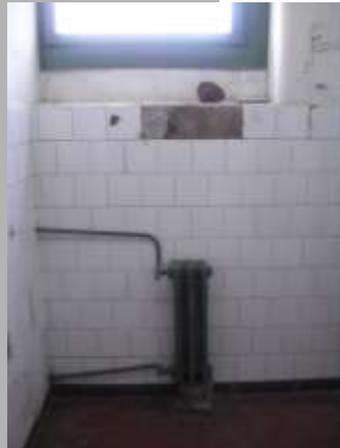
Lo stato di conservazione degli ambienti interni è generalmente cattivo. Soprattutto i servizi igienici sembrano non aver beneficiato di alcun intervento manutentivo dalla data di costruzione. In generale serramenti, pavimenti, rivestimenti, intonaci e tinte manifestano segni di degrado. Impianti e requisiti di sicurezza andrebbero appositamente verificati. L'edificio necessita di un complessivo intervento di ordinaria manutenzione.

I servizi igienici

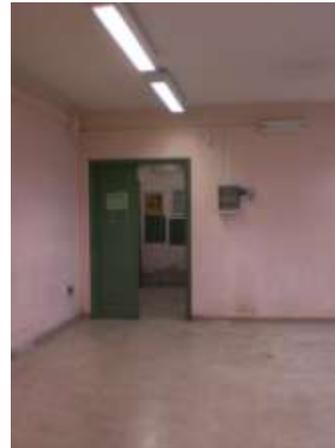
Gli unici locali a cui è stata attribuita una funzione diversa da quella di progetto si trovano al piano seminterrato. In particolare la mensa viene oggi utilizzata come palestra e la cucina come spogliatoio. La demolizione della parete di divisione con la dispensa consente di disporre di un ambiente più ampio. Gli spazi ottenuti non sembrano avere tuttavia caratteristiche e dimensioni adeguate alla nuova funzione. Paiono in effetti usati in modo saltuario.

Il piano seminterrato

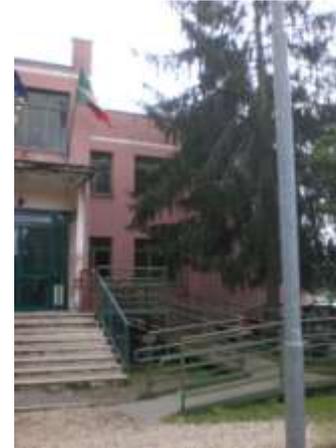
Al fine di consentire la fruizione dell'edificio a soggetti privi di autonomia motoria è stata realizzata una rampa che occupa interamente la rientranza dell'edificio in prossimità dell'ingresso. Sarebbe opportuno, nel corso dei necessari interventi di manutenzione degli interni e della sistemazione delle aree esterne, ripensare anche a nuovi sistemi di accesso per i diversamente abili.

La rampa presso l'ingresso

Alla facciata di ingresso, caratterizzata da sporgenze e rientranze, è stata anteposta una rampa metallica che appiattisce il prospetto e invade uno spazio raccolto diversamente sfruttabile. Sarebbe auspicabile un progetto complessivo mirato a qualificare l'ingresso, a garantire l'accessibilità ma anche a preoccuparsi del rapporto tra interno e esterno assegnando a quest'ultimo funzione certe o semplicemente valorizzandolo in quanto spazio verde..

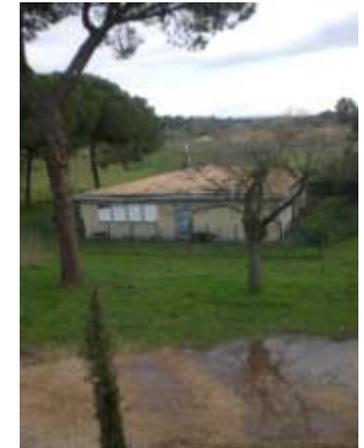
Il prefabbricato che ospitava la mensa è in abbandono.

La mensa in abbandono

Il malconcio padiglione in disuso della mensa trasmette all'intero giardino un'aria di trascuratezza.

L'intera area merita di essere riprogettata, recinzione inclusa. Nuove piante migliorerebbero anche la protezione dal vento e dal sole. Necessarie sono comunque opere di manutenzione generale e il ripristino o la demolizione del padiglione della mensa.
