MATRICOLA EDIFICIO:	2920
MUNICIPIO:	XVI
ARCHIVIO CONSERVATORIA:	Pos.2789
TIPO DI SCUOLA:	Materna e Elementare
DENOMINAZIONE ATTUALE:	“Raffaello Sanzio”
UBICAZIONE:	via del Casaletto 597-599
TITOLO DI PROVENIENZA:	cessione gratuita area
PROGETTISTI:	arch. M.Ricciardi
REALIZZAZIONI:	30 luglio 1977
TECNICA COSTRUTTIVA:	struttura in c. a.
SUPERFICIE TOTALE DEL LOTTO:	5410 mq
SUPERFICIE COPERTA:	1660 mq (30%)
VALORE INVENTARIALE STORICO:	€ 1.844.370,88

### **C** LO STATO ATTUALE: IL SOPRALLUOGO (2002)

**C2 - STATO DI CONSERVAZIONE**

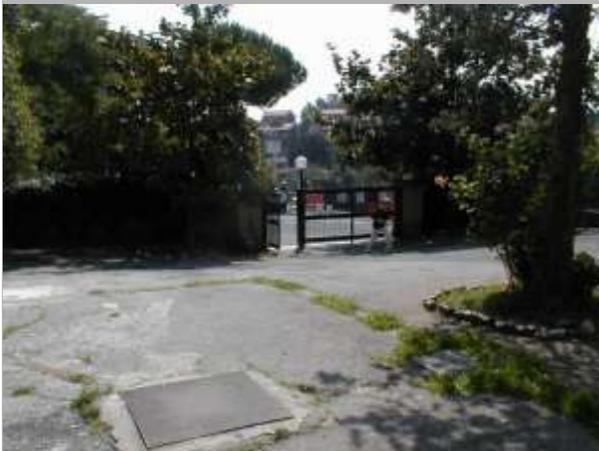
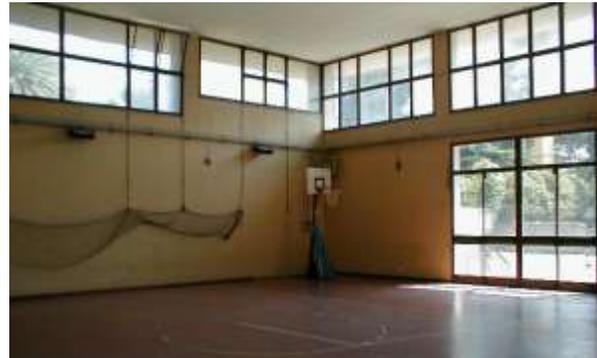
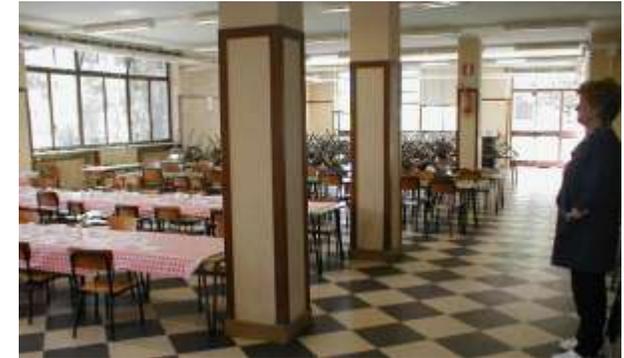
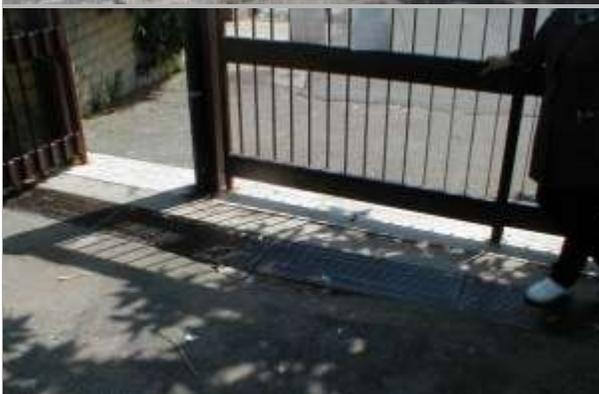
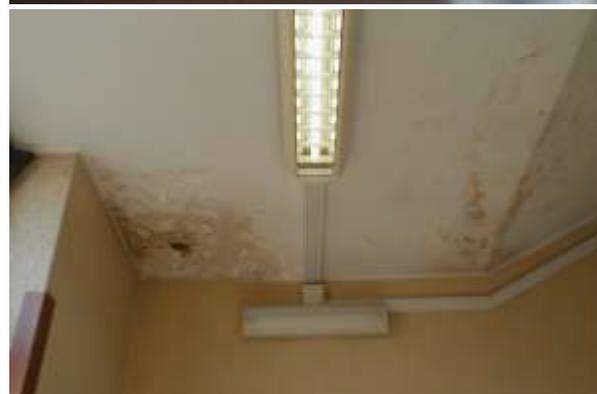
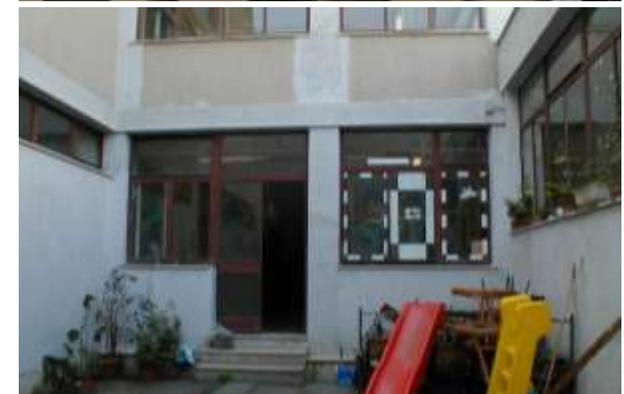
Problemi notevoli di infiltrazioni d'acqua in uno dei due corpi scala dovuti all'impermeabilizzazione danneggiata della copertura

E' stato rifatto l'intonaco di tutta l'intelaiatura in c.a. all'attacco con le pareti di tamponamento, ma la tinteggiatura esterna deve essere rifatta sull'intero edificio.

La tinteggiatura interna è danneggiata per la messa a norma del impianto elettrico realizzato in parte sottotraccia.

La pavimentazione, della palestra presenta parti mancanti.

I rivestimenti dei servizi igienici sono danneggiati o mancanti.

Gli avvolgibili di alcune aule sono in cattivo stato.

I cortili e gli spazi esterni sono in cattivo stato, la pavimentazione in asfalto è sollevata e sconnessa.

L'intervento sullo spazio esterno appare prioritario per la riqualificazione dell'impianto scolastico. La scuola usufruisce di un'ampia area per le attività all'aperto che richiede numerosi interventi, così come gli ambiti di ingresso sui due fronti dell'edificio. E' necessario sostituire la pavimentazione di asfalto esistente con una più idonea e realizzare ampie aree sistemate a verde.
