## 24 - scuola in via Mascagni 172, via Boito 145

MATRICOLA EDIFICIO	2932
MUNICIPIO	II
ARCHIVIO CONSERVATORIA	posizione 2644
CATASTO	foglio 562 part. 255 terreno
DENOMINAZIONE ORIGINALE	“PUBLIO Terenzio Afro”
TIPO DI SCUOLA	media
DENOMINAZIONE ATTUALE	“G. Sinopoli”
UBICAZIONE	via Mascagni 172, via Boito 145
TIPO DI PROVENIENZA	area di proprietà comunale
PROGETTISTA	arch. A. Pantano; piano antincendio ing. F. Concetti
REALIZZAZIONE	1975
TECNICA COSTRUTTIVA	c.a.
SUPERFICIE TOTALE DEL LOTTO	mq 5.788
SUPERFICIE COPERTA	mq 1.799 (30%)
CUBATURA EDIFICIO	mc 13.130
VALORE INVENTARIALE STORICO	€ 1.830.891,35

### **C** LO STATO ATTUALE: IL SOPRALLUOGO (2004)

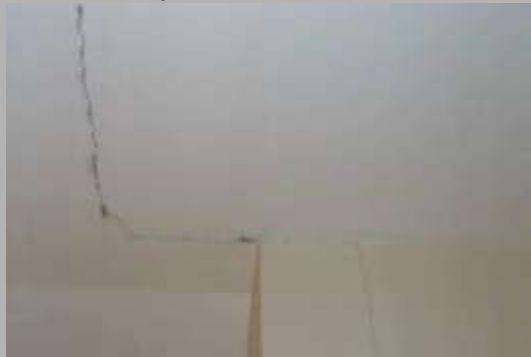
*Distacco dell'intonaco sul giunto di dilatazione*

Il rilievo principale in merito allo stato di conservazione dell'edificio è il distacco dell'intonaco in corrispondenza del giunto di dilatazione del corpo di fabbrica principale, che è riscontrabile sia internamente che esternamente all'edificio e farebbe pensare ad un movimento della struttura.

Il personale conserva memoria della presenza di cavità del terreno preesistenti la costruzione e di cedimenti del terreno connessi alla movimentazione meccanica in occasione della sistemazione della via Olimpica.

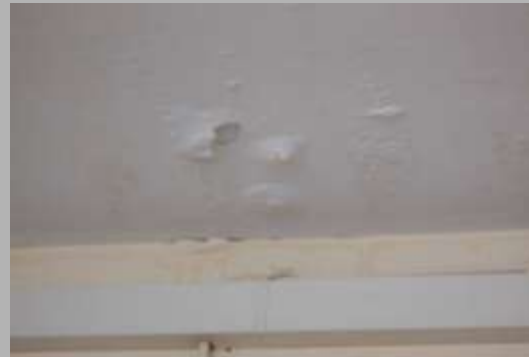
*Infiltrazioni dal soffitto al secondo piano*

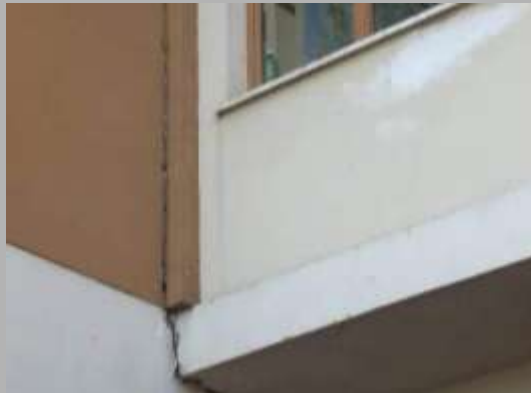
*Distacco dell'intonaco sul giunto all'esterno*

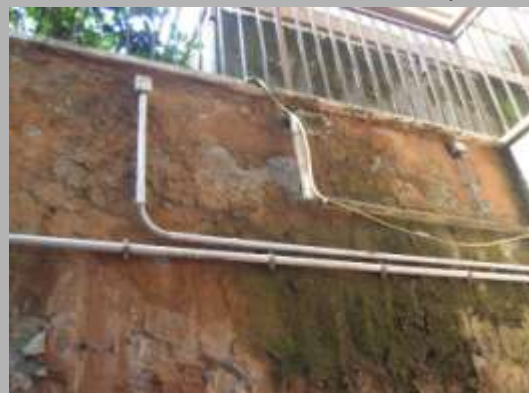
*Formazione di muschi nel - seminterrato***C2 - LO STATO DI CONSERVAZIONE**

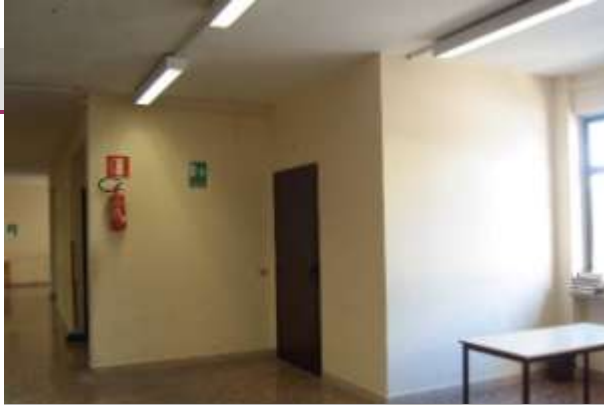
sono stati realizzati due servizi igienici per piano, destinati ai disabili, sottraendo superficie ed una finestra alle estremità del corridoio, dove in origine esistevano ampi spazi di forma quadrata per l'accesso a tre aule, illuminati da tre finestre.

*Il servizio igienico per disabile*

La qualità dello spazio distributivo interno risulta sensibilmente ridotta dalla compartimentazione delle scale, mediante pareti non trasparenti e porte antincendio, e dalla realizzazione dei volumi dei bagni e dell'aula aggiuntiva: sembrerebbe possibile l'inserimento del servizio disabili nel volume originario dei servizi e il recupero dello spazio e dell'illuminazione originari.

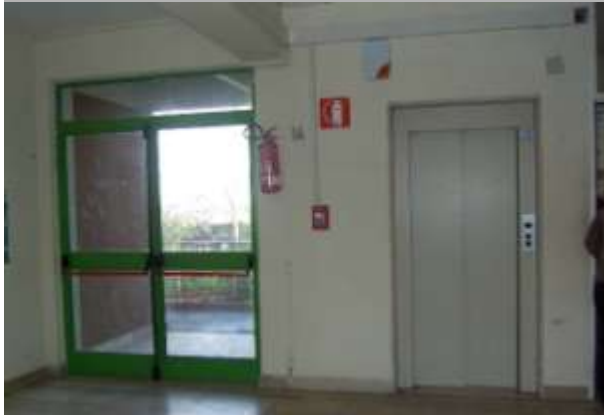
è stato inserito un ascensore ed un magazzino nel vano che da progetto era destinato alla scala di sicurezza;

*L'ascensore al piano rialzato*

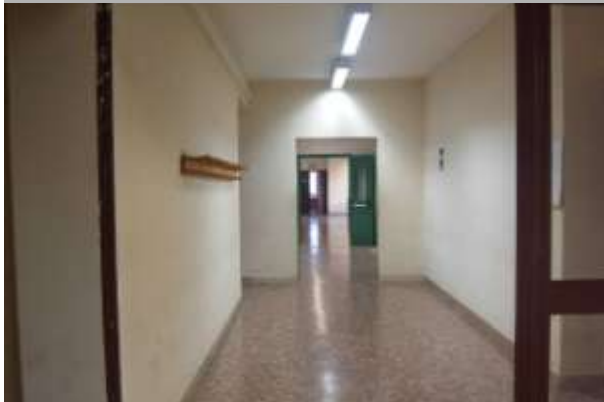
è stata ricavata una nuova aula, con tre finestre, del connettivo, in prossimità dei collegamenti verticali.

*Il corridoio ridotto dalla nuova aula*

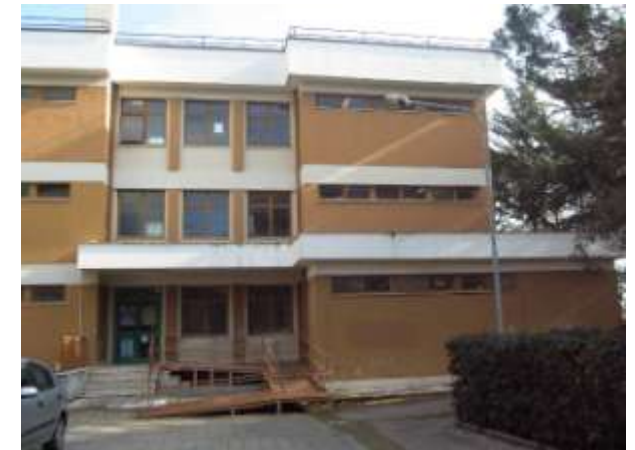
*Rampa per disabili*

Risulta eccessivamente complessa l'articolazione delle rampe di accesso al piano rialzato le quali potrebbero essere semplificate riducendo il dislivello tra atrio e cortile con la modifica delle quote altimetriche di alcune zone del giardino.
