## 24 – scuola in via dei Colli Portuensi, 473

MATRICOLA EDIFICIO	2950
MUNICIPIO:	XVI
ARCHIVIO CONSERVATORIA:	Pos. 2724
CATASTO:	foglio 466, 465
TIPO DI SCUOLA:	Asilo nido
DENOMINAZIONE ATTUALE :	“Morgana la rana”
DENOMINAZIONE ORIGINALE:	“Colli Portuensi”
UBICAZIONE:	via dei Colli Portuensi, 473
PROGETTISTA:	Ing. Leo Calini, ing. Carlo Odorisio calcoli statici: ing. Brunello Sarno
IMPRESA COSTRUTTRICE:	S.I.C.E.A. (Società Imprese Costruzioni ed Appalti) elementi industrializzati: COSEDIN SpA
REALIZZAZIONE:	1976
TECNICA COSTRUTTIVA:	edilizia industrializzata
SUPERFICIE COPERTA:	mq 600
CUBATURA EDIFICIO:	mc 1800
VALORE INVENTARIALE STORICO:	€ 316.071,62

### **C) LO STATO ATTUALE: IL SOPRALLUOGO (2002)**

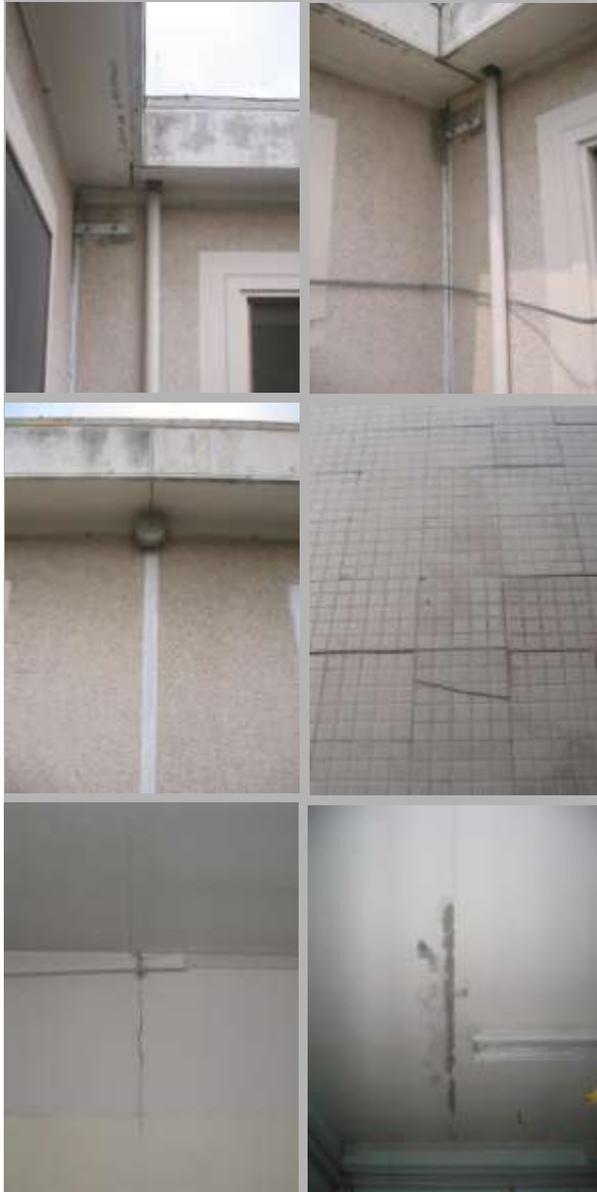
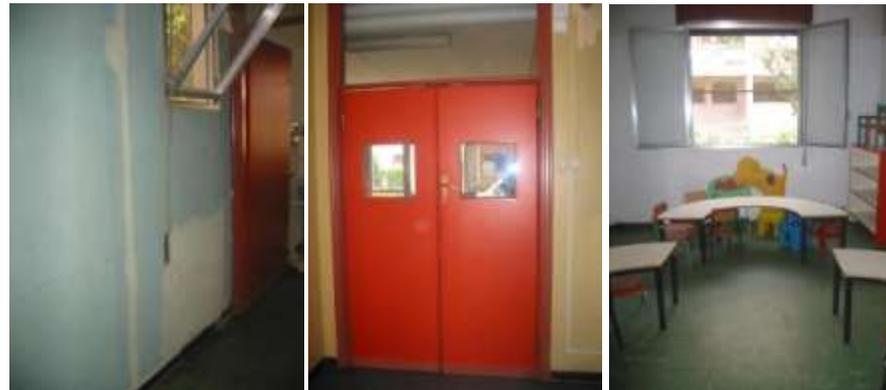
Lo stato di conservazione dell'edificio è complessivamente buono. Le strutture a pannelli portanti non presentano fenomeni di degrado e così gli infissi e i serramenti interni e esterni e le finiture interne. In cattivo stato sono alcune parti dei cornicioni, le grondaie e i discendenti.

Alcuni fenomeni di infiltrazioni d'acqua dalla copertura sono visibili nei soffitti. Si segnalano alcune lesioni nei soffitti poste in corrispondenza dei giunti. La tinteggiatura è da ripristinare in piccole parti.

Per quanto riguarda gli impianti sono in cattivo stato le tubazioni del riscaldamento che passano all'esterno. E' assente una adeguata schermatura delle finestre.

Negli spazi esterni: la recinzione si presenta in buono stato anche se poco adatta ad evitare intrusioni notturne. L'area pavimentata è sconnessa e rappresenta un pericolo per i bambini, la tettoia è in parte arrugginita.

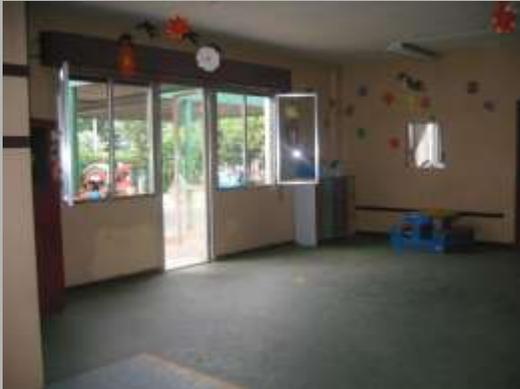
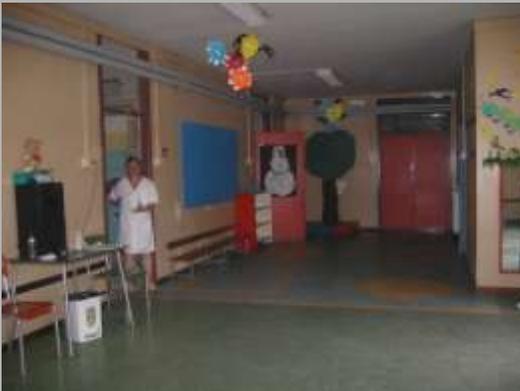
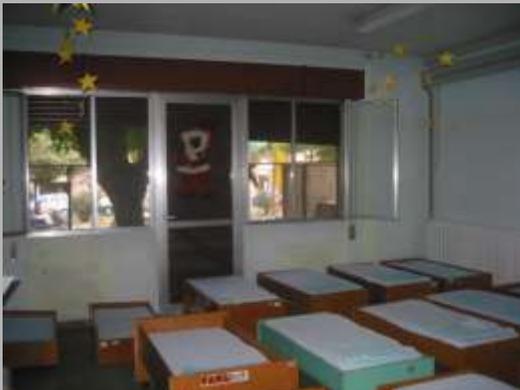
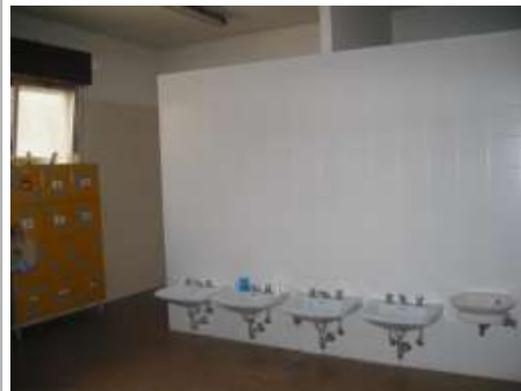
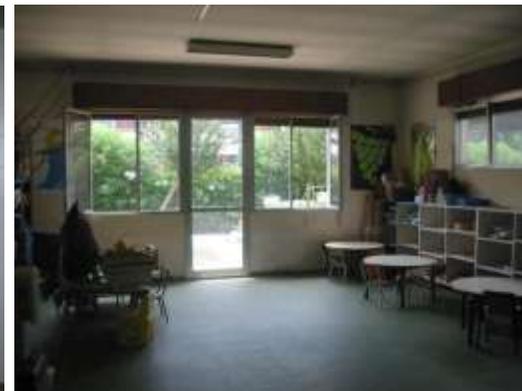
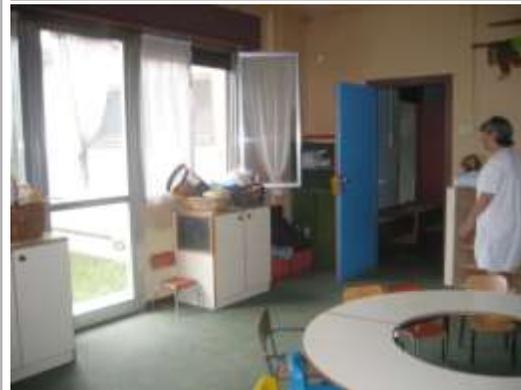
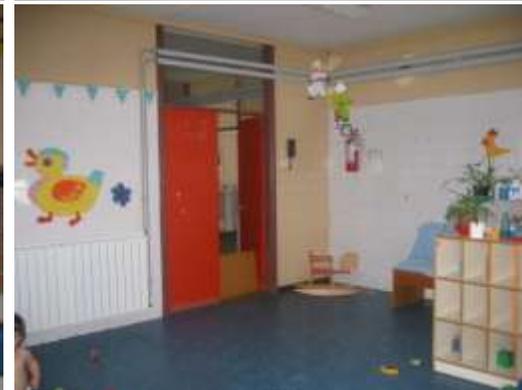
L'impianto distributivo originario è stato in parte modificato, l'unico grande salone per le attività di gioco dei bambini è stato successivamente diviso in diversi ambienti: il dormitorio, il salone per i semidivezzi, il salone per i divezzi, il dormitorio per i lattanti, mentre il salone dei giochi è stato ingrandito inglobando una zona del salone dei semidivezzi e divezzi che in questo modo ha assunto una forma a L. I bagni sono stati parzialmente modificati perché poco funzionali e per la presenza di spigoli vivi pericolosi. Alcuni bagni inutilizzati sono diventati depositi.

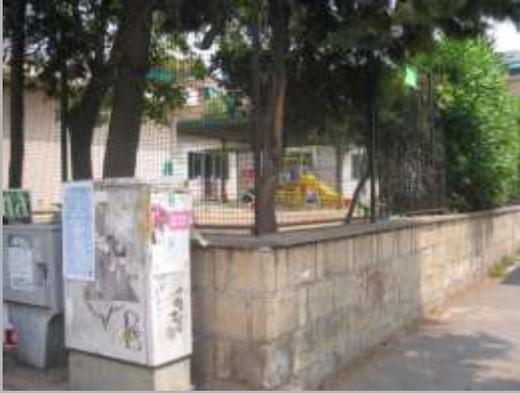
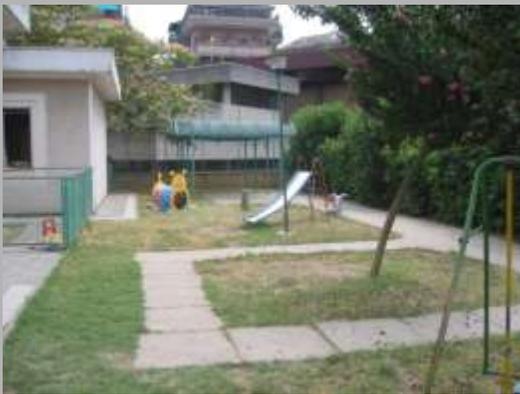
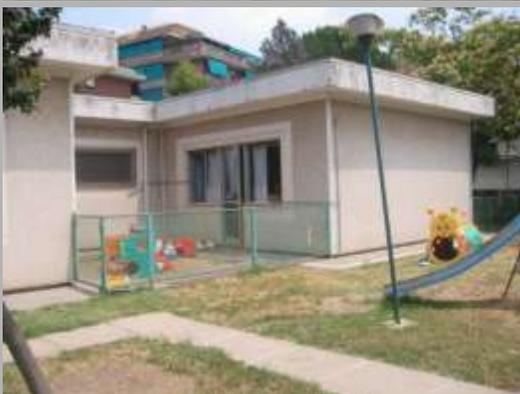
La costruzione prefabbricata sebbene di semplice qualità architettonica, data dallo studio dei singoli prospetti e dell'oggetto sentito della copertura, presenta caratteristiche che poco si adattano alla flessibilità.

Si possono prevedere una serie di interventi mirati alla riqualificazione ambientale e funzionale dell'area verde: il restauro della pavimentazione esterna in modo tale da non formare gradino con la parte sistemata a verde; la schermatura con una siepe da addossare alla recinzione, verso via dei Colli Portuensi che costituisce fonte di rumore, mantenendo l'accesso carrabile; la sistemazione e rifunzionalizzazione del giardino a est su cui affaccia il salone dei lattanti in modo da consentire anche a questa sezione l'accesso diretto al proprio spazio esterno.

Per quanto riguarda gli interventi interni è necessario ristudiare la distribuzione.

E' comunque necessario redigere un progetto complessivo, anche se da realizzarsi per fasi, per l'adeguamento alle normative di sicurezza e scolastiche e per verificare la portanza delle strutture tese alla riqualificazione della qualità edilizia dell'edificio.
