25 - scuola in viale Arrigo Boito 47

MATRICOLA EDIFICIO	2998
MUNICIPIO	II
ARCHIVIO CONSERVATORIA	posizione 2702
CATASTO	foglio 561, part. 991 terreno
TIPO DI SCUOLA	asilo nido
DENOMINAZIONE ATTUALE	“Joan Mirò”
UBICAZIONE	via Arrigo Boito 47
TIPO DI PROVENIENZA	esproprio aree agricole (proprietà INAIL; L.Ceci)
PROGETTISTA	arch. Sergio Delle Fratte
IMPRESA	SCAC Soc. Cementi Armati Centrifugati
REALIZZAZIONE	1976
TECNICA COSTRUTTIVA	edilizia industrializzata
SUPERFICIE TOTALE DEL LOTTO	mq 2.450,00
SUPERFICIE COPERTA	mq 870,00 (35%)
VALORE INVENTARIALE STORICO	€ 334.664,07

© LO STATO ATTUALE: IL SOPRALLUOGO (2005)

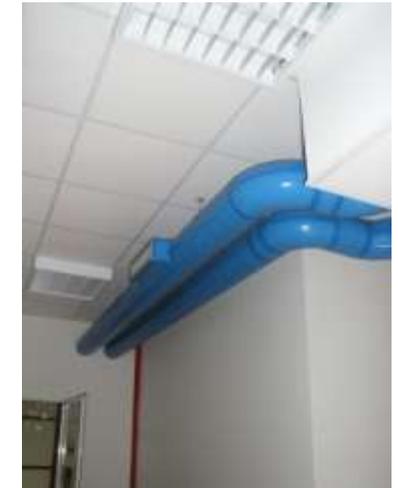
Il passaggio dell'impianto di climatizzazione nella sala pranzo "piccoli".

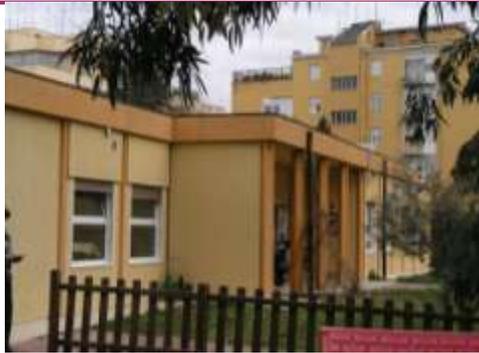
Il portico di accesso e vedute generali della scuola e degli spazi all'aperto

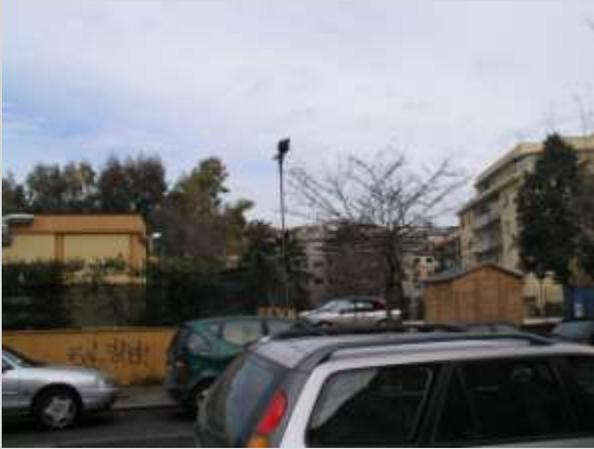
Veduta dell'area libera di confine con il Nido e sotto veduta generale da via Boito
