MATRICOLA EDIFICIO 2951
 MUNICIPIO: XVI
 ARCHIVIO CONSERVATORIA: Pos. 2695
 CATASTO: foglio 457 all. 118 part. 420

TIPO DI SCUOLA: Asilo nido
 DENOMINAZIONE ATTUALE : "la Coccinella"
 DENOMINAZIONE ORIGINALE "Durante"
 UBICAZIONE: via Francesco Durante 24

C LO STATO ATTUALE: IL SOPRALLUOGO (2002)

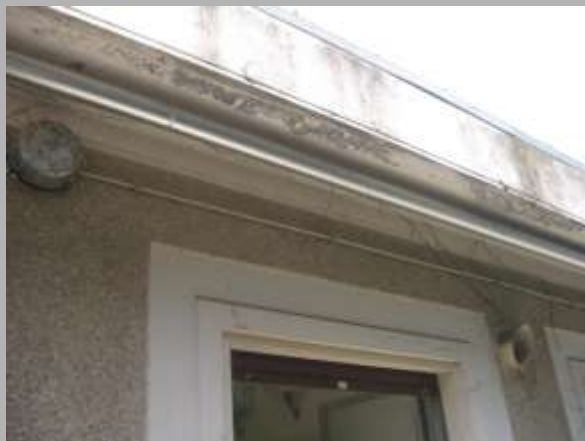
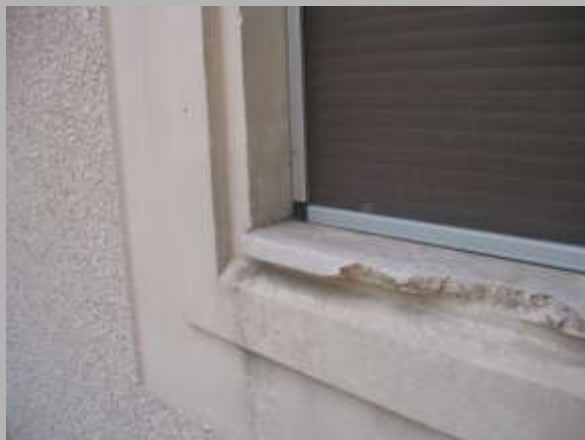
In cattivo stato sono alcune parti dei cornicioni, le grondaie e i discendenti. Alcuni fenomeni di infiltrazioni d'acqua dalla copertura sono visibili nei soffitti. Sono da verificare alcune crepe, forse in corrispondenza dei giunti.

Sono in cattivo stato le tubazioni del riscaldamento che passano all'esterno. Manca una adeguata schermatura delle finestre.

Negli spazi esterni: la recinzione si presenta più o meno in buono stato anche se poco adatta ad evitare intrusioni notturne. L'area pavimentata è sconnessa e rappresenta un pericolo per i bambini, la tettoia è in parte arrugginita.
