MATRICOLA EDIFICIO	2921
MUNICIPIO	XVI
ARCHIVIO CONSERVATORIA	Pos. 2645 (ex 2914)
CATASTO	foglio 468
TIPO DI SCUOLA.	Asilo Nido
DENOMINAZIONE ATTUALE	"Parco Artom"
UBICAZIONE	via D’Avarna, 30
TITOLO DI PROVENIENZA	area di proprietà comunale
PROGETTISTA	ing. Leo Calini, ing. Carlo Odorisio
IMPRESA	calcoli statici: ing. Brunello Sarno S.I.C.E.A. (Società Imprese Costruzioni ed Appalti)
REALIZZAZIONE	elementi industrializzati: COSEDIN SpA
TECNICA COSTRUTTIVA	21 giugno 1978 (consegna) edilizia industrializzata
SUPERFICIE TOTALE DEL LOTTO	mq 2.000
SUPERFICIE COPERTA	mq 600 (30%)
VALORE INVENTARIALE STORICO	€ 316.071,62

C) LO STATO ATTUALE: IL SOPRALLUOGO (2002)

C2 - STATO DI CONSERVAZIONE

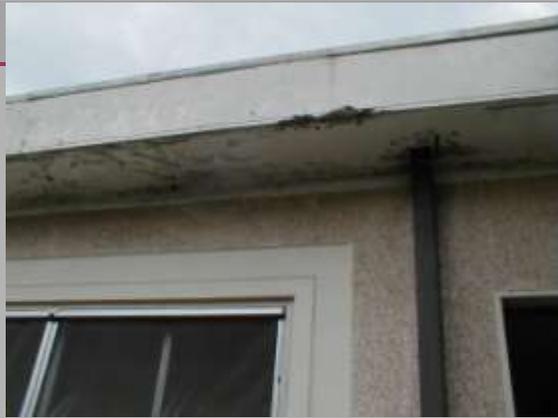
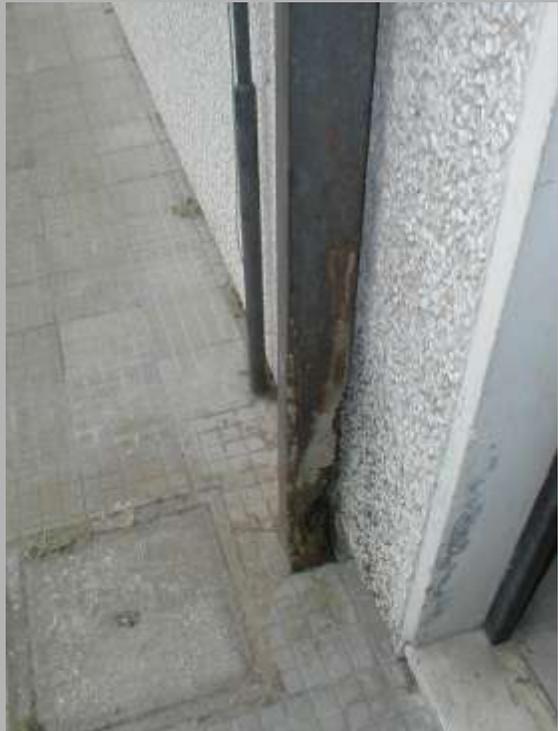
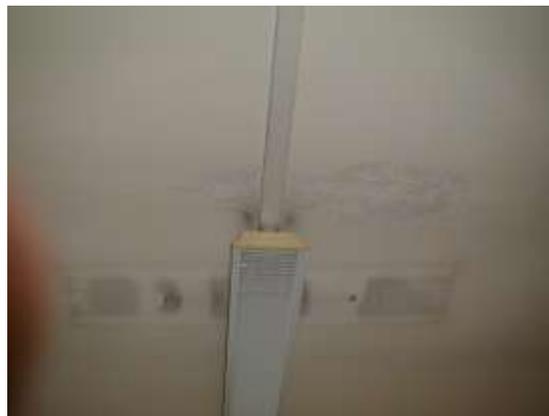
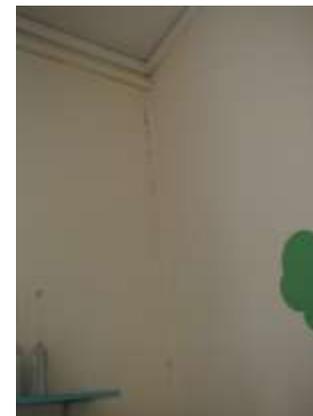
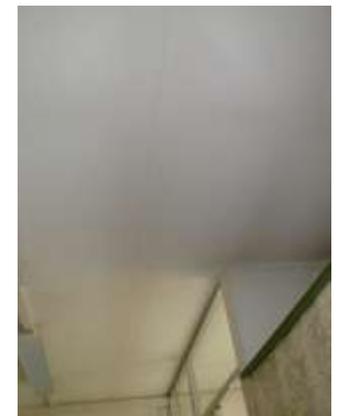
Le strutture a pannelli portanti non presentano fenomeni di degrado e così i serramenti esterni e interni e le finiture interne.

In cattivo stato sono alcune parti dei cornicioni, le grondaie e i discendenti. Alcuni fenomeni di infiltrazioni d'acqua dalla copertura sono visibili nei soffitti. Sempre nei soffitti sono da verificare alcune crepe, poste probabilmente in corrispondenza dei giunti. Il linoleum dei pavimenti è sollevato in alcuni punti e la tinteggiatura è da ripristinare in piccole parti.

Negli spazi esterni lo stato di conservazione è complessivamente buono. Sono da ripristinare piccole parti della pavimentazione; la tettoia è in parte arrugginita.

L'impianto per l'acqua calda non è alimentato dai pannelli solari ma funziona con la caldaia. In cattivo stato sono anche le tubazioni del riscaldamento che passano all'esterno.
