MATRICOLA EDIFICIO	
MUNICIPIO	XI
ARCHIVIO CONSERVATORIA	posizione C/224/1985
CATASTO	foglio, part.
TIPO DI SCUOLA	Media statale
DENOMINAZIONE ATTUALE	Scuola Media statale Istituto Comprensivo "Carlo Alberto Dalla Chiesa" succursale; centro laboratorio per bambini "IntegrAr...te"
DENOMINAZIONE ORIGINALE	Scuola Media statale Istituto Comprensivo "Carlo Alberto Dalla Chiesa"
UBICAZIONE	Media: via Tazio Nuvolari, 250 centro laboratorio per bambini: via Tazio Nuvolari, 250
TIPO DI PROVENIENZA	nuova costruzione su area di proprietà comunale
PROGETTISTA	CONSORZIO COOPERATIVE COSTRUZIONI arch. Roberto Ghiotti
DIRETTORE DEI LAVORI	arch. Francesco Ciardini, ing. Francesco De Trovato
IMPRESA	CONSORZIO COOPERATIVE COSTRUZIONI
REALIZZAZIONE	1982 - 1983
TECNICA COSTRUTTIVA	travi, pilastri e solai in cls armato prefabbricato e getti di completamento
SUPERFICIE TOTALE DEL LOTTO	mq 8.067
SUPERFICIE COPERTA	mq 2.273 (28%)

C LO STATO ATTUALE: IL SOPRALLUOGO (2010)

**C2 - LO STATO DI CONSERVAZIONE**

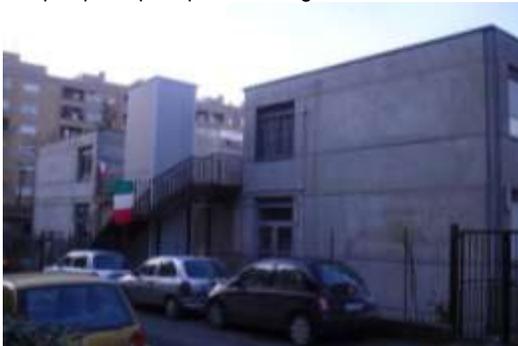
Il prospetto su via Tazio Nuvolari

Il prospetto su via Tazio Nuvolari, con l'ascensore e il terrazzo del centro anziani, deve essere ripensato in rapporto all'insieme perché è la parte più visibile da strada dell'edificio.

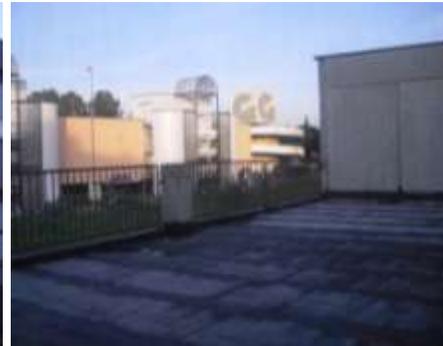
La terrazza della scuola media

La terrazza della scuola media non ha pavimentazioni a rivestimento degli strati impermeabili.

La terrazza della scuola Media, ora non praticabile, dovrebbe essere pavimentata e resa accessibile almeno come luogo sicuro che conduce alla scala di emergenza.

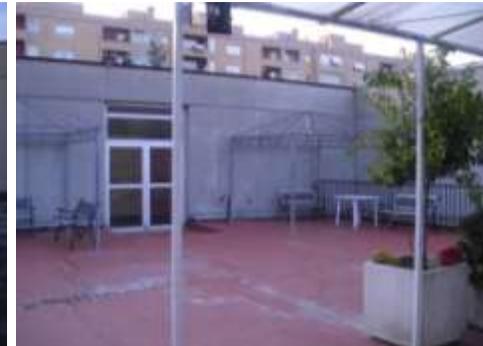
La terrazza di accesso al centro anziani

Anche la sistemazione della terrazza e dell'ingresso non si addice a convivere con il decoro di una scuola pubblica.

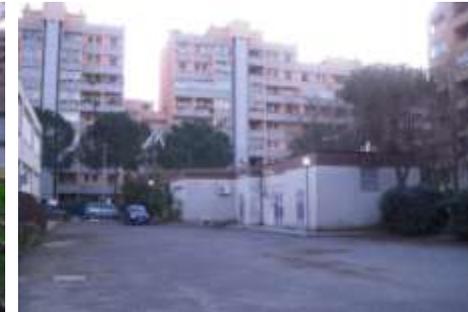
Il piazzale di entrata la casa del custode

Anche il piazzale di accesso potrebbe migliorare dando più risalto all'ingresso e meno alla centrale termica, alla casa del custode, alle uscite della mensa e della cucina, i primi elementi che si vedono superato il cancello di ingresso (anche con l'uso di alberi o siepi).

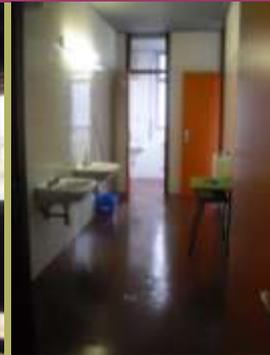
I bagni

I servizi igienici non sono mai stati ristrutturati, alcuni si presentano in cattivo stato.

I servizi igienici sono da ristrutturare. In generale le finiture sono di ordinaria qualità.

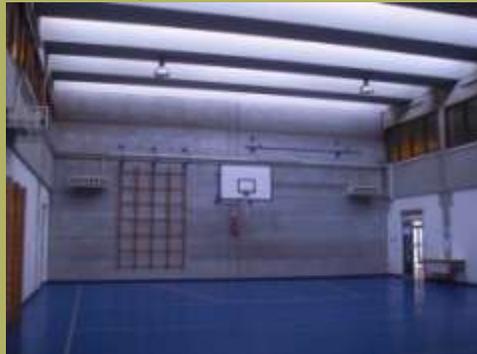
La palestra

La palestra necessita di interventi sull'acustica per limitare i disagi provocati dal rumore dovuto alla normale attività motoria e al gioco.

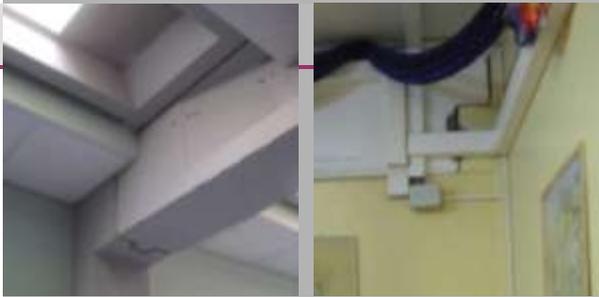
Gli elementi prefabbricati che costituiscono ossatura e tamponatura dell'edificio mostrano in più punti i segni dell'età. Gli interventi per l'inserimento dei nuovi impianti e per l'adeguamento a norma di quelli esistenti si sovrappone a tali strutture senza attenzione ai dettagli costruttivi. Con lo stesso spirito i distacchi dei nodi tra travi e pilastri sono stati riempiti con schiuma marrone.

I nuovi interventi all'interno del centro anziani, del centro laboratorio per bambini e nella mensa non hanno tenuto conto della tecnologia costruttiva originale e si sono sovrapposti a volte cancellandone o nascondendone aspetti interessanti come i nodi travi – pilastro.

interventi sovrapposti senza cura ai nodi travi e pilastri

All'interno i nuovi interventi non hanno tenuto conto della particolare tecnica costruttiva prefabbricata, caratteristica di una stagione di sperimentazione architettonica, specialmente per gli edifici pubblici. Sono stati applicati materiali seguendo modalità più adatte a tecnologie tradizionali come i pavimenti della palestra del centro anziani o del centro laboratorio per bambini sostituiti alla gomma a bolli e come il controsoffitto della mensa, che negano le qualità e snaturano i caratteri originali coerenti al sistema costruttivo.

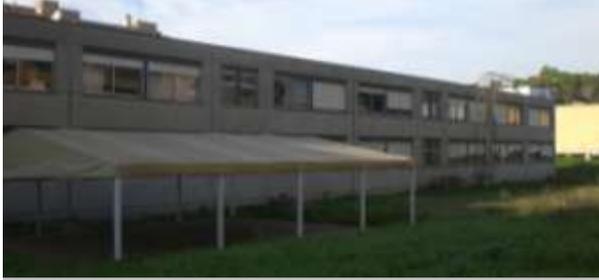
Sul lato della scuola compare un grande gazebo pavimentato di cui non è noto l'uso e che non contribuisce a migliorare la fruibilità o l'aspetto dello spazio aperto.

il gazebo pavimentato sul lato della scuola

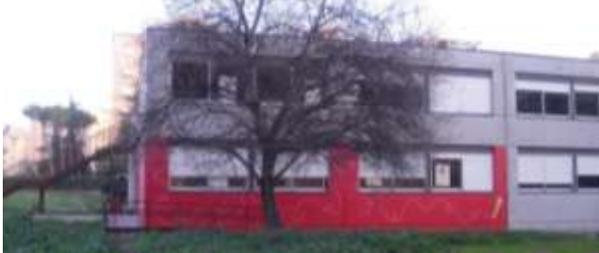
La presenza del nuovo centro per bambini è segnalata all'esterno da una nuova colorazione rossa sulla parte dell'edificio interessata: anche questo intervento tende a negare l'unitarietà architettonica e introduce una interessante nota di colore che potrebbe ispirare un progetto complessivo per dare nuova vita all'edificio.

colorazione rossa sulla parte del nuovo centro per bambini

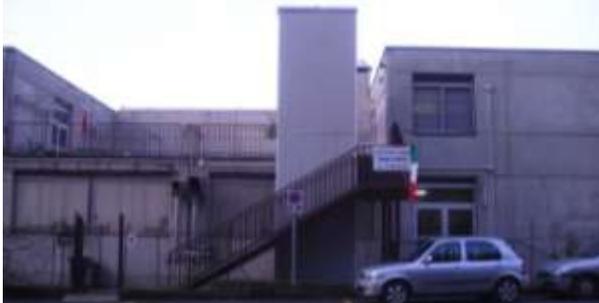
L'ascensore per il centro anziani sul prospetto su via Tazio Nuvolari sembra posizionato senza cercare una integrazione con l'esistente: una

occasione persa per qualificare il prospetto e il suo rapporto con la città.

l'ascensore per il centro anziani su via Tazio Nuvolari
