MATRICOLA EDIFICIO	
MUNICIPIO	VI
ARCHIVIO CONSERVATORIA	posizione 2503
CATASTO	foglio 626
TIPO DI SCUOLA	Materna comunale e Elementare
DENOMINAZIONE ATTUALE	"Trilussa"
UBICAZIONE	via Fiuggi, 18
TIPO DI PROVENIENZA	esproprio dell'area (Decreto Prefettizio n. 11355 dell'8.2.1972 , con Decreto di rettifica riguardo all'indennità n. 2617 del 17.2.1975)
PROGETTISTA	arch. Franco Finzi (Comune di Roma – Ripartizione IX – Edilizia scolastica)
REALIZZAZIONE	1972
TECNICA COSTRUTTIVA	gabbia in cemento armato
SUPERFICIE TOTALE DEL LOTTO	mq 6.800
SUPERFICIE COPERTA	mq 1.200 (18%)
CUBATURA EDIFICIO	mc 12.050
VALORE INVENTARIALE STORICO

C LO STATO ATTUALE: IL SOPRALLUOGO (2005)

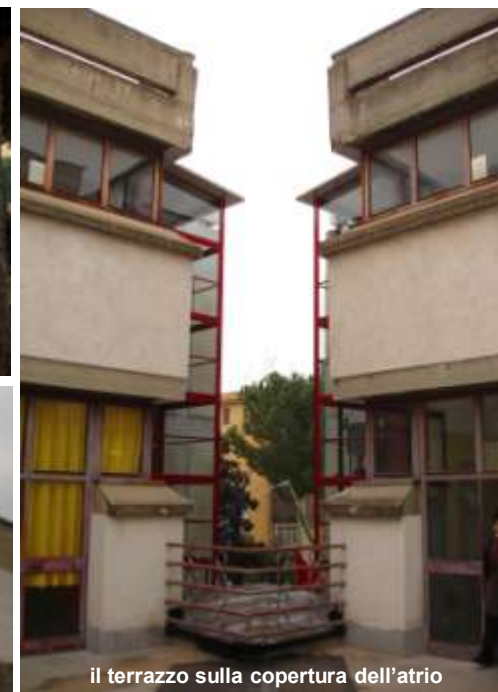
il terrazzo sulla copertura dell'atrio

È da effettuare il recupero degli spazi attrezzati in copertura. Se il loro riuso dedicato ai bambini richiedesse interventi di messa in sicurezza troppo complessi, si potrebbe valutare un loro uso esterno, anche in orari extrascolastici, prolungando fino in copertura le scale esterne, che renderebbero l'accesso ai terrazzi indipendente dagli spazi interni della scuola.

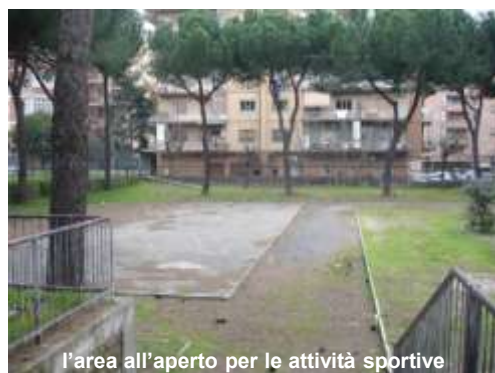
l'area all'aperto per le attività sportive

Sono in cattivo stato di conservazione gli spazi all'aperto non ristrutturati, ossia soprattutto la parte dal lato della palestra.

È necessario un intervento sullo spazio all'aperto dal lato della palestra per eliminare le situazioni di degrado e per la sua valorizzazione. L'attrezzatura dell'area sportiva richiede inoltre un campo polivalente con un fondo più adeguato di quello esistente di cemento. C'è comunque già in atto un progetto per la sistemazione dello spazio all'aperto.

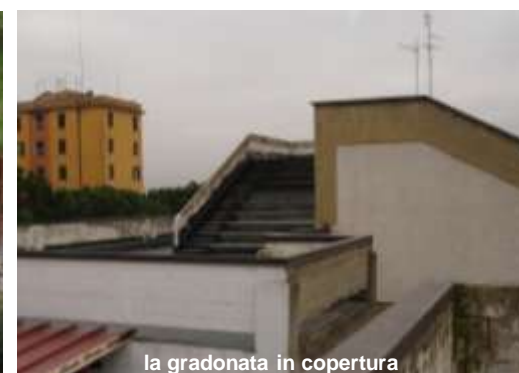
la gradonata in copertura

sovrapposte alle pavimentazioni guaine impermeabili a vista o getti di bitume che le hanno rese di fatto inagibili.

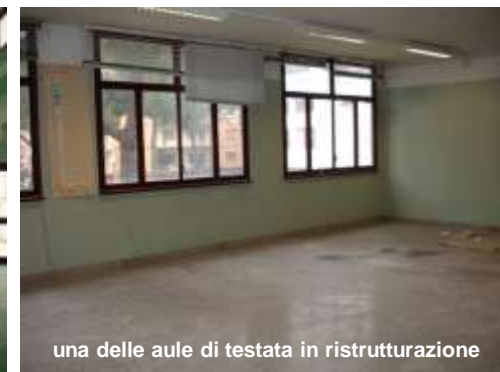
una delle aule di testata in ristrutturazione

Sono attualmente inagibili e in corso di ristrutturazione le quattro aule al primo e secondo piano in testata ai due corpi per un intervento di consolidamento dei solai.

Gli ultimi lavori, ancora in corso, hanno previsto alcuni interventi: sono stati realizzati due ascensori, uno per la scuola Materna e uno per la scuola Elementare; è stata fatta una piattaforma mobile per raggiungere la quota più bassa della palestra; è inoltre in corso il consolidamento dei solai delle aule più grandi in fondo al corridoio a causa di alcuni cedimenti.

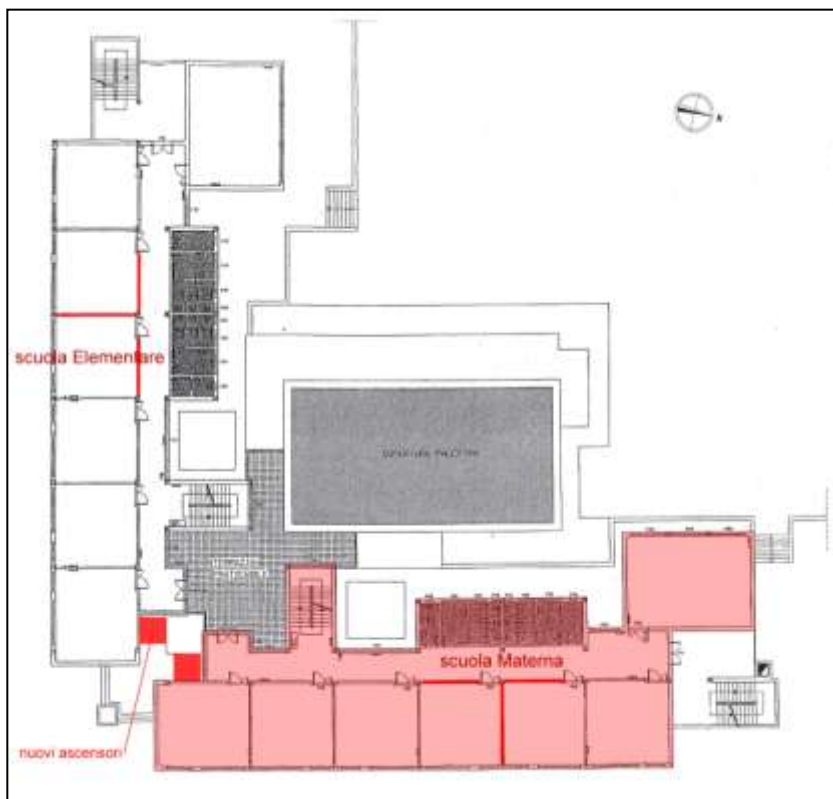
stato attuale del primo piano con evidenziate le principali trasformazioni

Il progetto prevedeva originariamente degli spazi per le attività collettive della dimensione di due aule a metà del corridoio. Questi ambienti sono stati successivamente chiusi, con un disegno di porte e di sopra-luce leggermente differenti da quelli delle altre aule, ma non c'è documentazione di quando sia stata effettuata tale trasformazione. Questa chiusura ha trasformato la scuola in un edificio con tipologia a corridoio, ben diversa da quella progettata, coerente con l'impostazione delle scuole degli anni '70. Alle attività esterne alla classe sono state in seguito destinate altre aule, mentre si sarebbe potuta progettare una separazione degli spazi originariamente continui con elementi bassi e/o trasparenti che ne lasciassero la leggibilità.

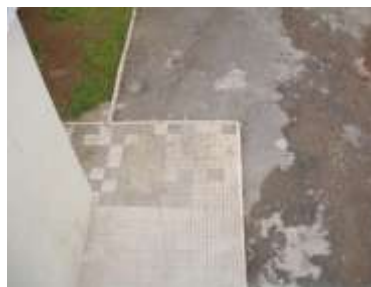
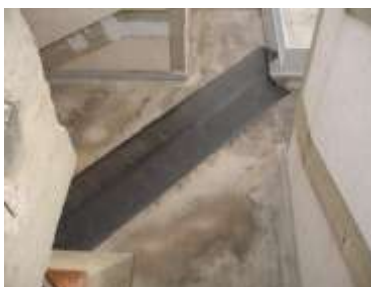
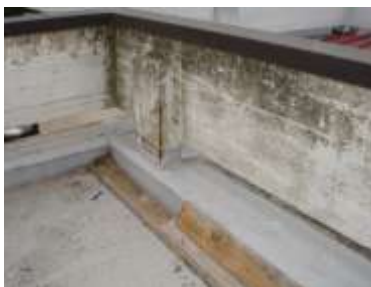
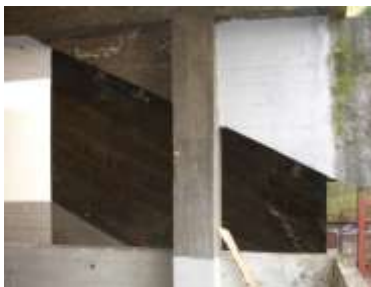
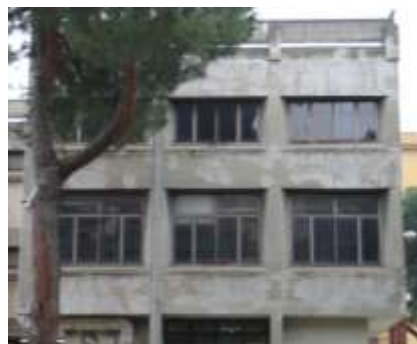
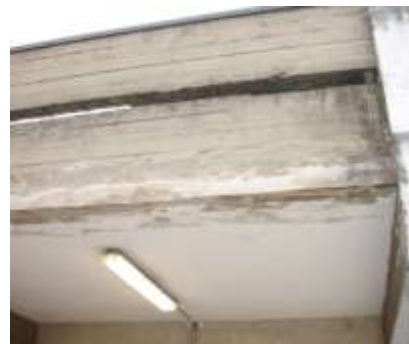
C2 - LO STATO DI CONSERVAZIONE

I più importanti fenomeni di degrado riguardano le coperture e la facciata interna della scuola Elementare. Da alcune pareti di tamponatura in cemento armato si è staccata quasi interamente la vernice di finitura. In generale tutte le parti in cemento armato sono in cattivo o pessimo stato di conservazione, anche con parziale scoperta dei ferri, soprattutto negli spigoli, a causa del distacco di parti di calcestruzzo.

In stato di degrado sono anche tutti i parapetti in cemento armato sia della scala esterna della scuola Elementare che dei parapetti dei terrazzi di copertura.

Infiltrazioni d'acqua dalle coperture sono visibili sui soffitti dell'ultimo piano.

Per quanto riguarda l'edificio è necessario il restauro di tutte le facciate e delle parti in cemento armato che non sono state ancora oggetto di intervento e che sono sottoposte ad un degrado in alcuni punti piuttosto grave.
