27- scuola in via di Ponte Salario 99

MATRICOLA EDIFICIO	3032
MUNICIPIO	II
ARCHIVIO CONSERVATORIA	posizione 2772
CATASTO	foglio 532 part. 16
TIPO DI SCUOLA	asilo nido
DENOMINAZIONE ATTUALE	Villa Ada
UBICAZIONE	via di Ponte Salario 99
PROGETTISTA	ing. Marcello Elmi
IMPRESA	Larco System Buildings S.p.a.
REALIZZAZIONE	1977
TECNICA COSTRUTTIVA	prefabbricazione in c.a.
SUPERFICIE TOTALE LOTTO	mq 2.277,22
SUPERFICIE COPERTA	mq 719,73
CUBATURA EDIFICIO	mc 3.240,00
VALORE INVENTARIALE STORICO	€ 334.664,07

C LO STATO ATTUALE: IL SOPRALLUOGO (2004)

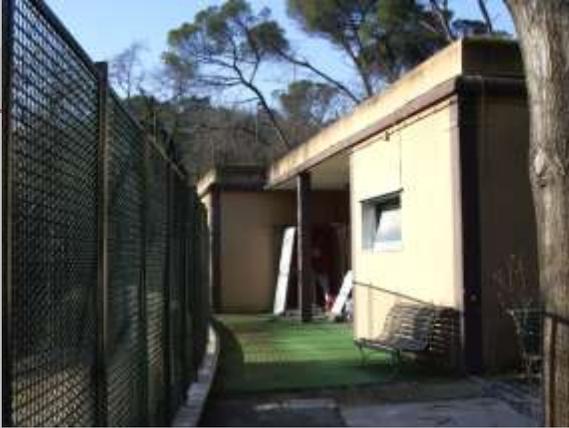
portico e affaccio su Villa Ada

A sud, in corrispondenza di quattro aule piccole e dei servizi igienici, il passaggio all'esterno è mediato da un portico con vista su villa Ada. Purtroppo lo spazio tra il margine esterno del portico ed il bordo del muro di contenimento esistente è esiguo (misura due metri circa).

Pertanto l'uso di tale spazio è molto limitato e non permette di dare rilievo architettonico al portico.

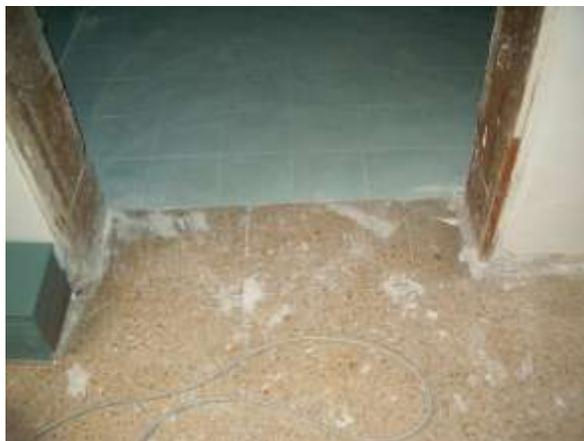
Attualmente i pavimenti vengono sostituiti con l'obiettivo di caratterizzare e distinguere gli ambienti a secondo della destinazione d'uso. Nel corridoio e negli uffici rimangono i pavimenti originali.

pavimento originale del corridoio e nuovo dei servizi igienici

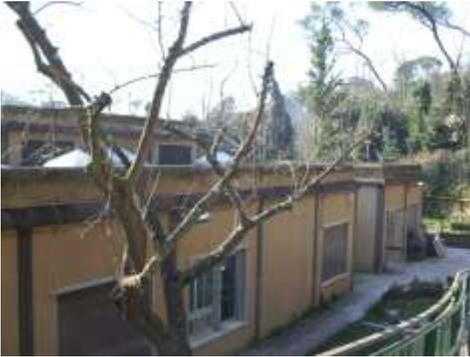
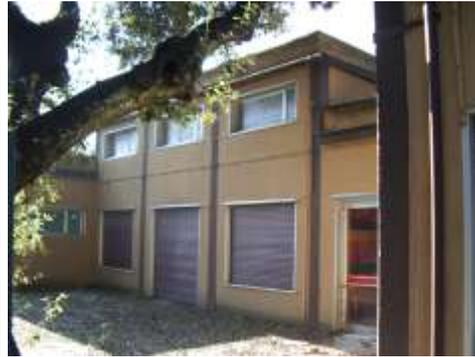
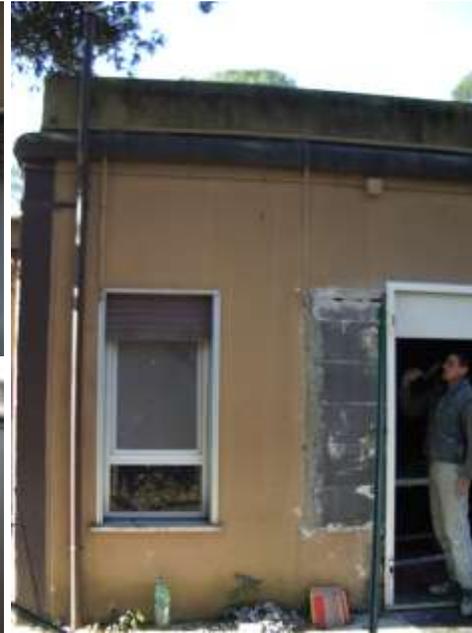
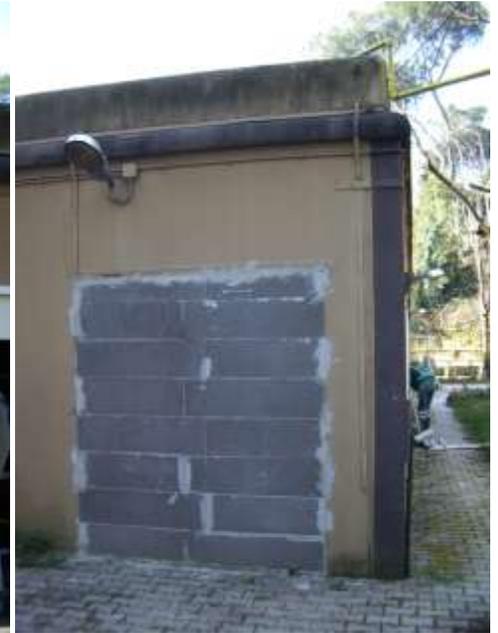
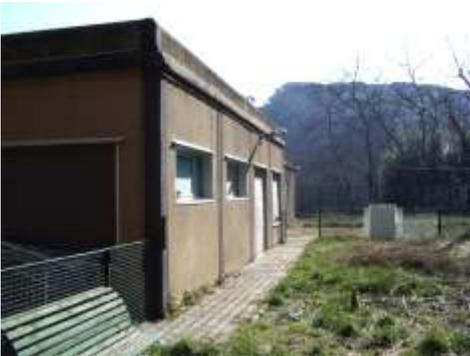
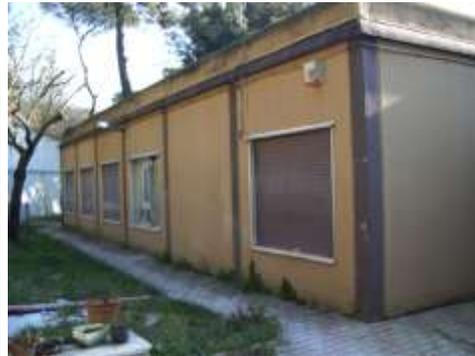
chiusura e ridimensionamento di alcune finestre

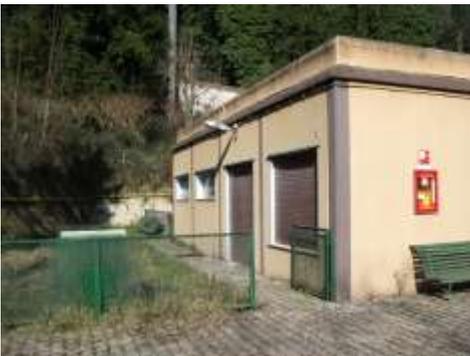
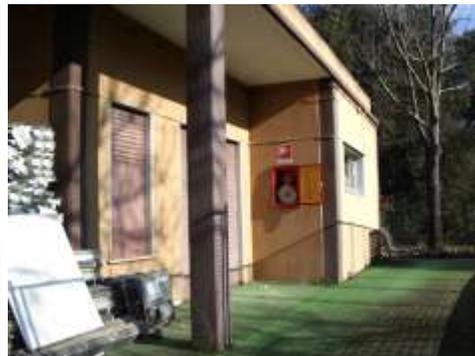
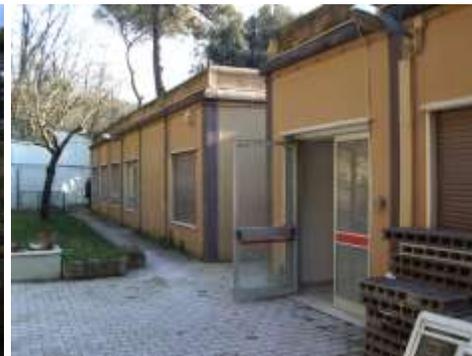
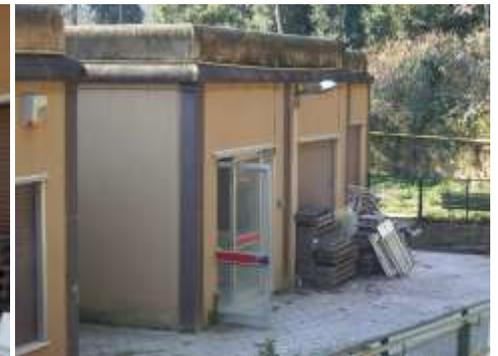
Il portico a est, affacciato su laghetto di villa Ada

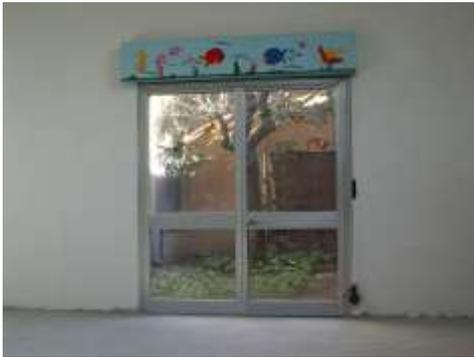
una delle aule centrali in cui verrà realizzato un soppalco in acciaio e legno

Inoltre è prevista la realizzazione di soppalchi in ferro e legno, all'interno delle aule a doppia altezza. Questi nuovi livelli interni saranno realizzati al centro degli ambienti, in modo da non impedire la diffusione della luce naturale proveniente dalle finestre poste in alto.

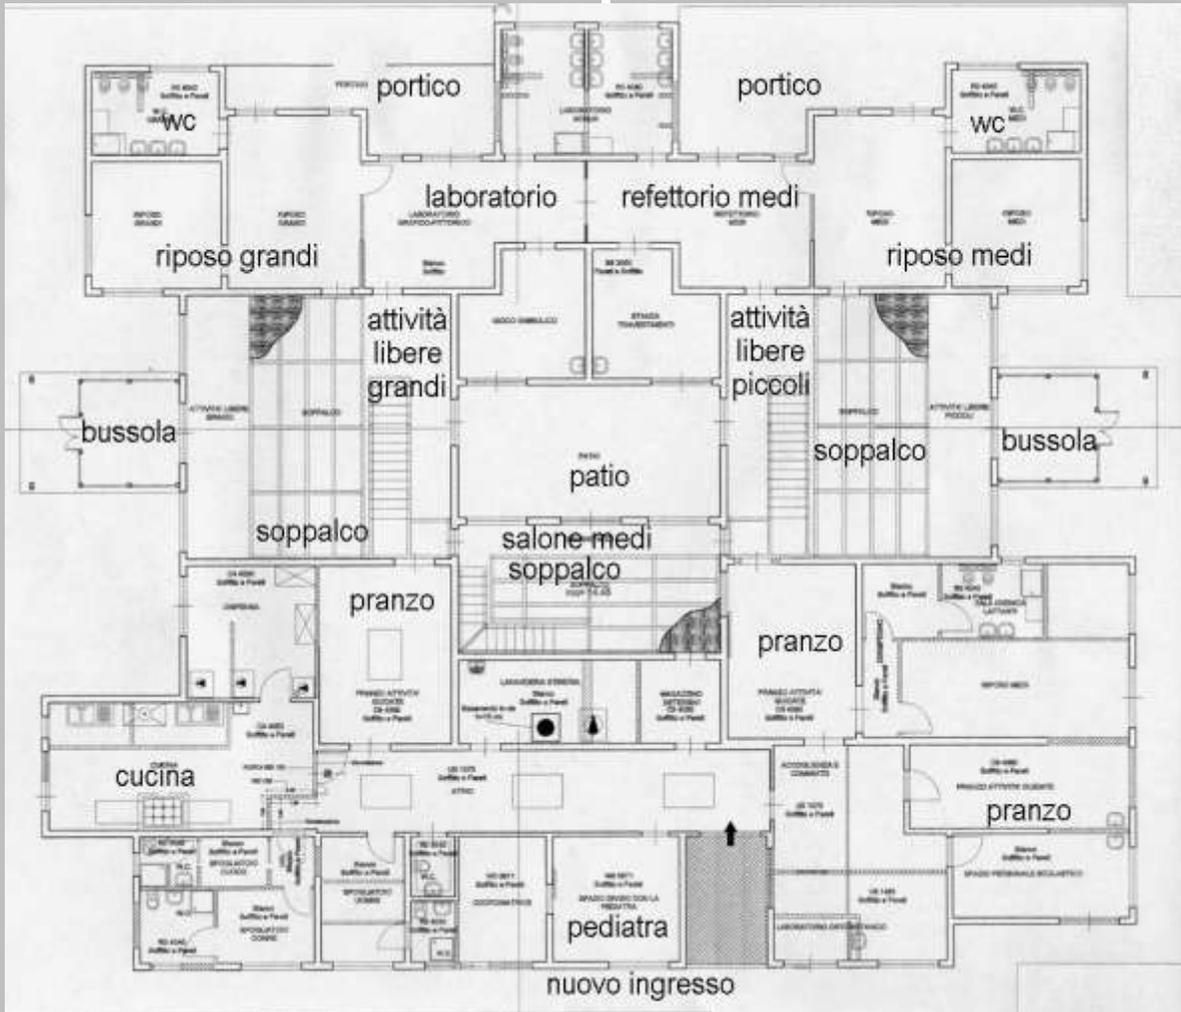
L'edificio ha fondazioni a plinti cubici in calcestruzzo poggiati su magrone non armato e quindi su terreno di riporto. Ciò ha causato, in passato, fenomeni di cedimento delle strutture isostatiche che ora non sono più in atto.

Pertanto nel tempo sono stati realizzati molteplici interventi manutentivi, di cui il più importante ha avuto lo scopo di limitare i distacchi creati tra i singoli elementi prefabbricati.

pianta con la descrizione degli interventi di demolizione e ricostruzione

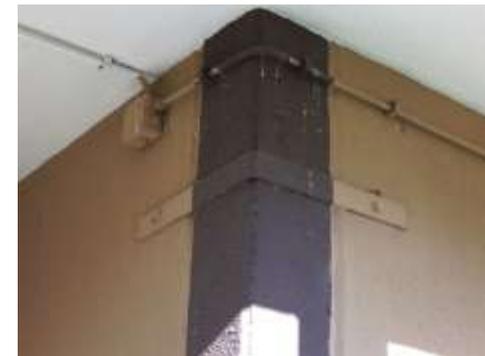
dettaglio dell'aggancio tra pilastro e pannelli di tamponamento

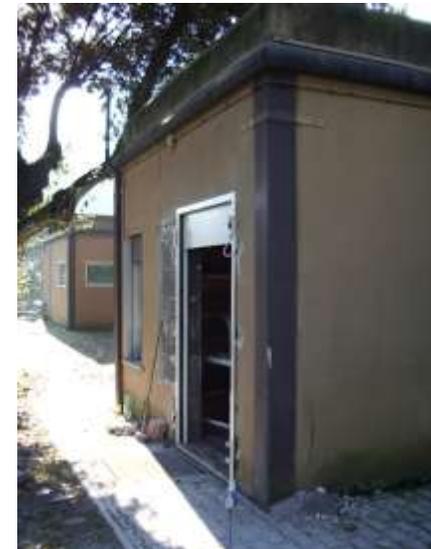
Gli spostamenti, che hanno modificato anche la posizione dei servizi igienici del personale, hanno comportato la chiusura ed il ridisegno di alcune aperture nei prospetti nord ed est.

trasformazioni del prospetto dovute allo spostamento della cucina
