MATRICOLA EDIFICIO	
MUNICIPIO	VI
ARCHIVIO CONSERVATORIA	posizione 2503 B
TIPO DI SCUOLA	scuola Media
DENOMINAZIONE ORIGINALE	M. Kolbe
TIPO DI SCUOLA	Liceo Ginnasio
DENOMINAZIONE ATTUALE	Benedetto da Norcia
UBICAZIONE	via Saracinesco,18 – via Fiuggi
TIPO DI PROVENIENZA	esproprio della proprietà del Sig. Carlo Somaini – Decreto n° 438 20/04/1977
PROGETTISTA	SPQR Rip. IX Edilizia Scolastica – Arch. Pinori
REALIZZAZIONE	1972
TECNICA COSTRUTTIVA	struttura portante in cemento armato
SUPERFICIE TOTALE DEL LOTTO	mq 8.000
SUPERFICIE COPERTA	mq 1.540 (19,25%)
CUBATURA EDIFICIO	mc 12.850
VALORE INVENTARIALE STORICO

C) LO STATO ATTUALE: IL SOPRALLUOGO (2004)

2 - STATO DI CONSERVAZIONE

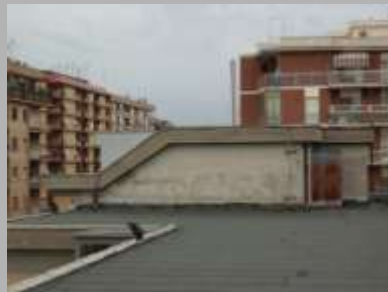
terrazzo di
copertura

Le coperture ed in modo particolare quelle del primo piano e della palestra sono impermeabilizzate in modo insoddisfacente.

I terrazzi di copertura ed in particolare quello della palestra va nuovamente impermeabilizzato. Realizzando una copertura a prato si potrebbe raggiungere lo scopo di proteggere tali superfici dall'acqua aumentando contemporaneamente la coibentazione interna e garantendo l'abbattimento delle polveri presenti nell'aria e l'umidificazione di quest'ultima.

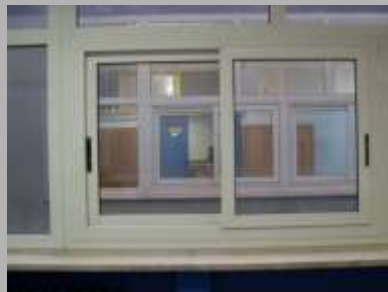
finestra sul piccolo
patio

Nel piccolo patio, la base dei muri perimetrali, presenta diffusi rigonfiamenti e distacchi dell'intonaco. La relativa pavimentazione, priva di manutenzione, è totalmente degradata.

Dovrebbe inoltre essere valorizzato il piccolo patio centrale attualmente fortemente degradato. Tale spazio potrebbe essere vetrato superiormente, in modo tale da ospitare al di sotto una piccola serra e la guardiola che ora occupa il centro dell'atrio. Ciò consentirebbe anche di regolare in modo diverso i percorsi interni ripristinando i collegamenti tra i due corridoi. I pavimenti al piano rialzato dovrebbero essere sostituiti completamente ricostruendo i massetti, attualmente deteriorati.

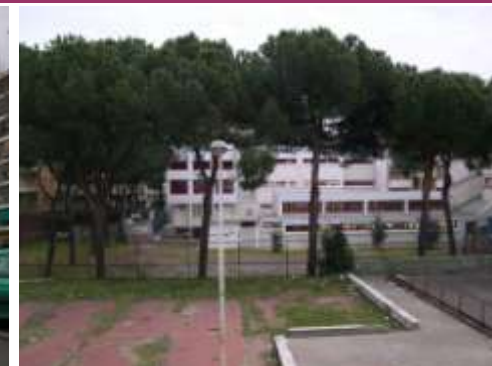
campi sportivi e affaccio est

Il piazzale ad ovest è in ottimo stato, mentre i campi sportivi ad est sono totalmente degradati ed inagibili. Bisogna segnalare che questi ultimi sono invecchiati molto rapidamente in quanto sono stati realizzati con materiali inadatti all'uso specifico.

Lo spazio destinato ai campi sportivi va ben collegato alla palestra utilizzando materiali per la pavimentazione adatti alle attività sportive e che contemporaneamente consentano di ripristinare la permeabilità del terreno.

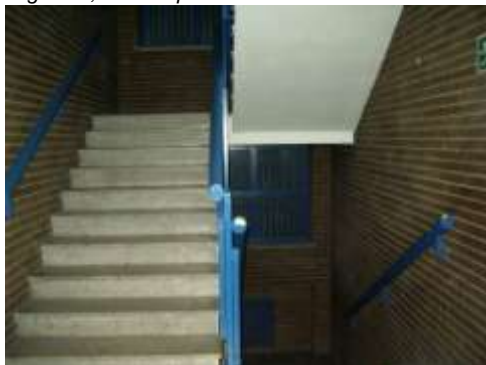
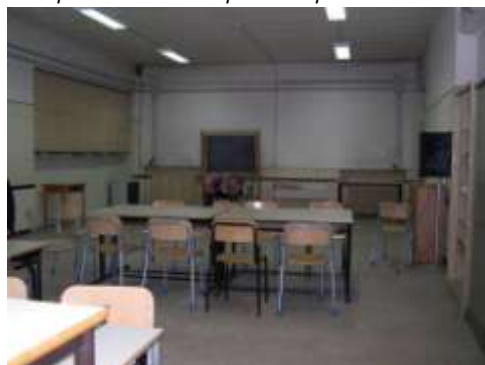
aule piccole ricavate dalla chiusura dello spazio per le attività comuni

La chiusura degli spazi collettivi ai piani superiori toglie comunque generosità, vivibilità e luce naturale all'esterno delle aule, mentre gli ambienti in tal modo ricavati, sono di difficile utilizzo. Bisogna aggiungere che l'edificio, inizialmente destinato ad una scuola Media, non è sufficiente a soddisfare il bisogno di spazio del liceo Classico che, a causa dell'aumento continuo delle iscrizioni, ha dovuto aprire una succursale.

È opportuno rivedere in modo complessivo l'uso e l'organizzazione interna della scuola. Questo dovrebbe portare a rimuovere i tramezzi che chiudono gli spazi pensati per le attività comuni, presenti ai singoli piani.

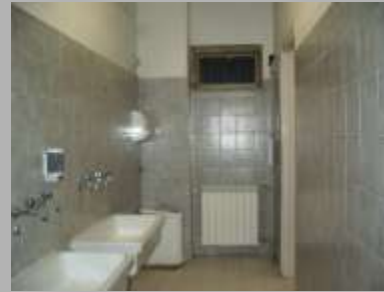
servizi igienici
rinnovati (sopra) e
originali (sotto)

Solo alcuni bagni sono stati totalmente rinnovati di recente mentre la maggior parte non ha ricevuto nessuna manutenzione straordinaria.

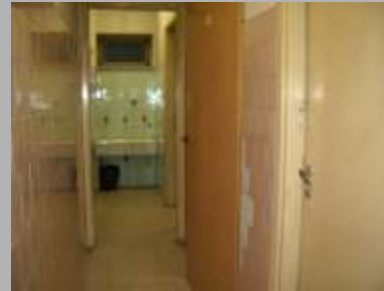
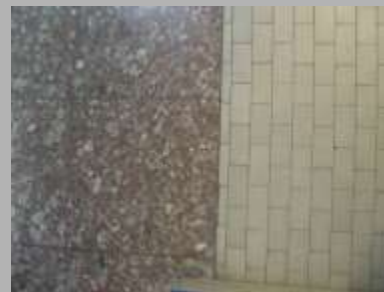
pavimenti del
corridoio e dei
servizi igienici

I pavimenti in linoleum al piano rialzato sono relativamente nuovi, andrebbe però verificato lo stato del massetto sottostante che presenta avvallamenti. I pavimenti degli ambienti restanti hanno bisogno di semplici opere di manutenzione.

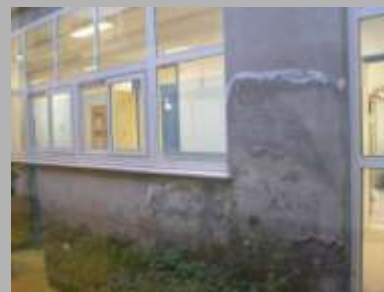
distacco
dell'intonaco
nel
piccolo patio

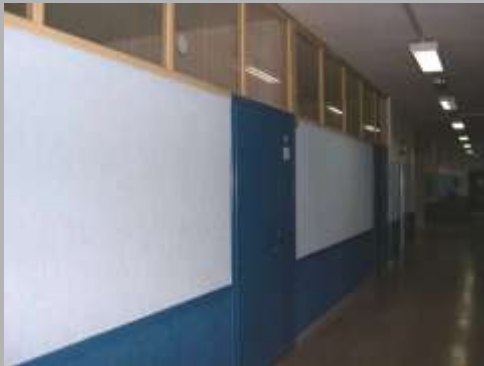
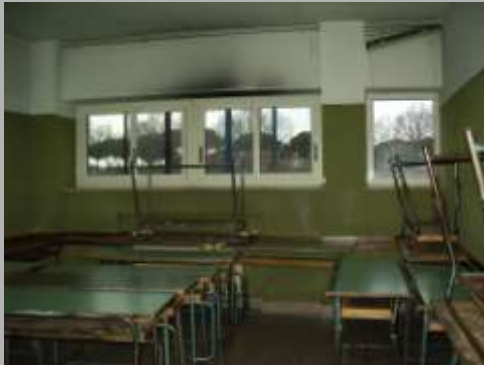
le piccole aule ricavate ai piani superiori
