MATRICOLA EDIFICIO	3036
MUNICIPIO	II
ARCHIVIO CONSERVATORIA	posizione 2211
CATASTO	foglio 525 part. 38
TIPO DI SCUOLA	materna Montessori
DENOMINAZIONE ATTUALE	"Forte Antenne"
UBICAZIONE	via di Ponte Salario, 140
PROGETTISTA	Ing. Domenico di Paolo (Dip.XII)
REALIZZAZIONE	1998 (demolizione e ricostruzione)
IMPRESA	Valle Corteno S.r.l.
TECNICA COSTRUTTIVA	struttura mista
SUPERFICIE TOTALE LOTTO	mq 3.133,15
SUPERFICIE COPERTA	mq 506,85 (16 %)
CUBATURA EDIFICIO	mc 1.773,98
VALORE INVENTARIALE STORICO	€ 82.426,52

C) LO STATO ATTUALE: IL SOPRALLUOGO (2004)

© **LO STATO ATTUALE: IL SOPRALLUOGO (2004)****C3 - VALUTAZIONI SULLE PRINCIPALI TRASFORMAZIONI AVVENUTE E SUGLI USI ATTUALI**

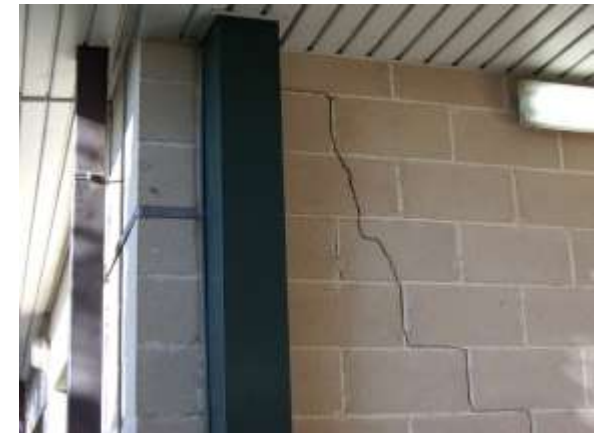
Nell'atrio di ingresso è chiaramente visibile una fessura passante all'interno della muratura di tamponamento. Questa è probabilmente dovuta a movimenti di scivolamento di parte del terreno causati dalla eccessiva vicinanza della costruzione al margine del pendio.

fessurazione passante nel muro
