28 – scuola in piazza Vincenzo Ceresi, 11

MATRICOLA EDIFICIO 2953
MUNICIPIO: XVI
ARCHIVIO CONSERVATORIA: Pos. 2701
CATASTO: foglio 457 part. 945,946

TIPO DI SCUOLA: Asilo Nido
DENOMINAZIONE ATTUALE : “La freccia azzurra”
DENOMINAZIONE ORIGINALE : “Ceresi”
UBICAZIONE: piazza Vincenzo Ceresi, 11
TITOLO DI PROVENIENZA occupazione in via d'urgenza dell'area

C LO STATO ATTUALE: IL SOPRALLUOGO (2002)

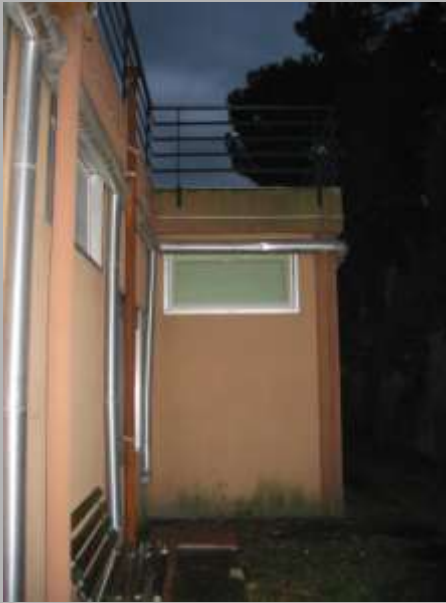
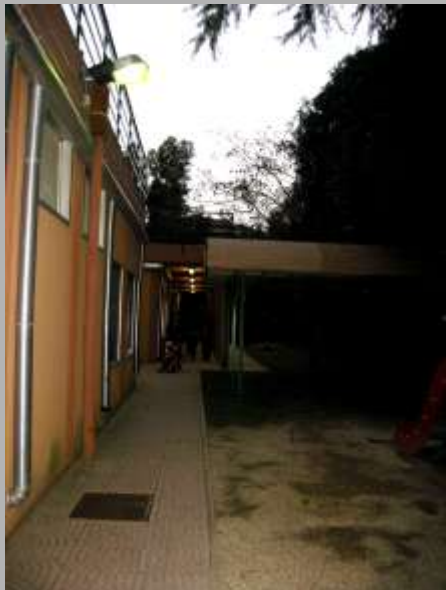
L'edificio appena ristrutturato appare in ottimo stato di conservazione sia dal punto di vista strutturale che per le finiture interne.

Le finiture esterne evidenziano danni provocati dall'umidità di risalita dal sottosuolo.

Gli spazi all'aperto, invece, in modo particolare quelli sistemati a verde, sono ancora in stato di parziale degrado.

Gli arredi originali in parte sono stati sostituiti, quelli rimasti necessiterebbero interventi di manutenzione

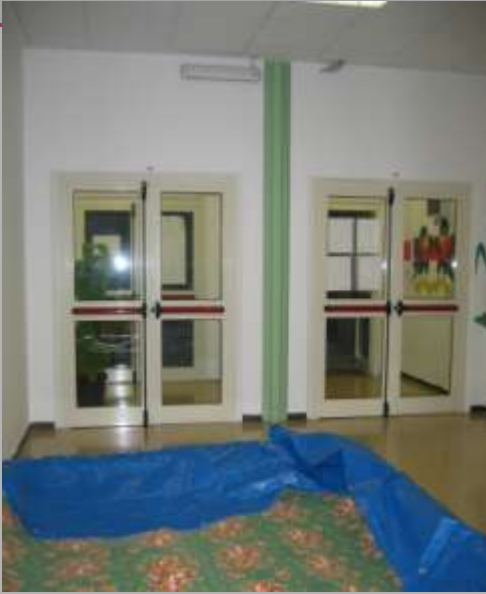
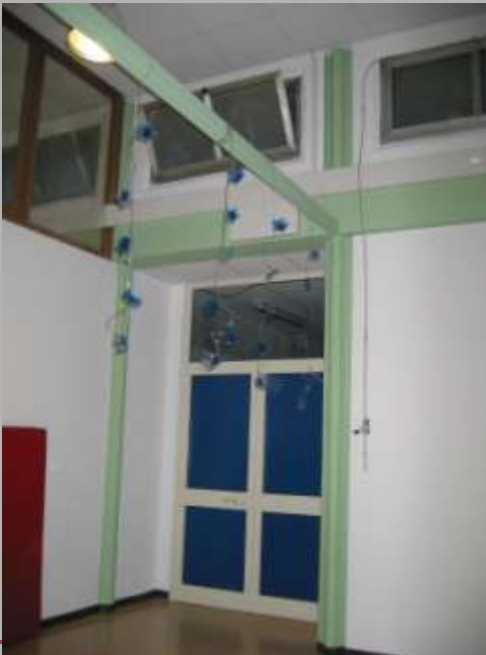
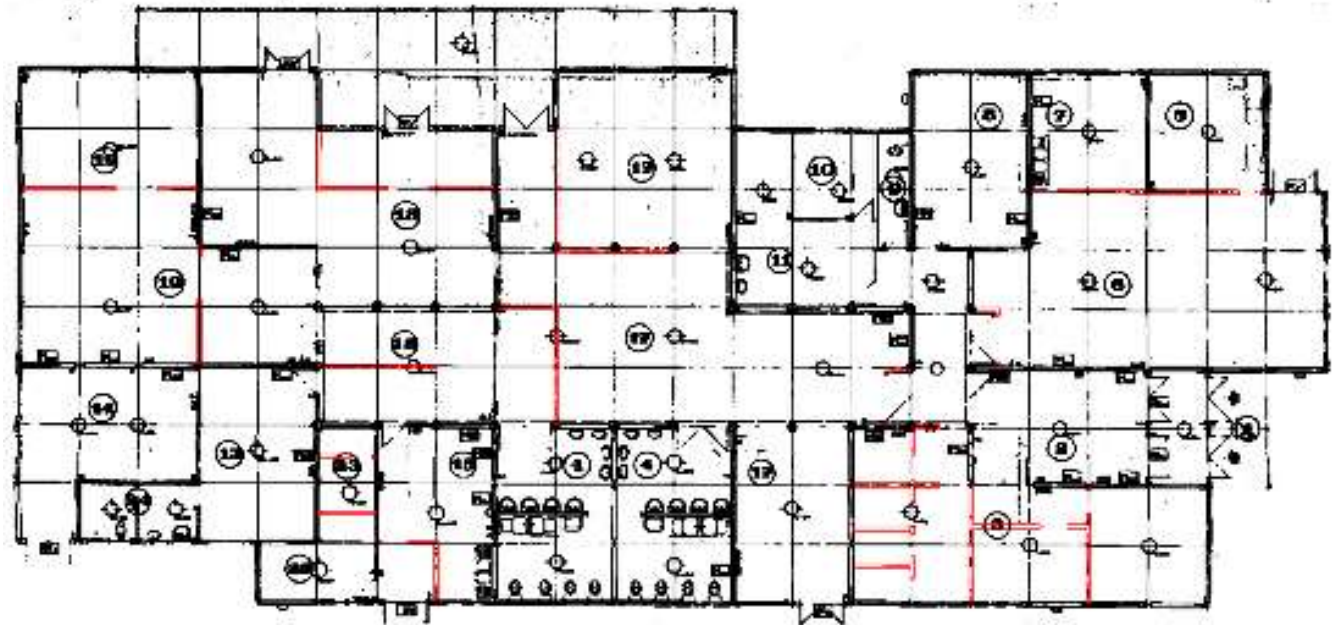
La ristrutturazione dell'edificio appena terminata ha modificato alcuni ambienti, attraverso la realizzazione di nuove tramezzature.

Sono stati sostituiti pavimenti, rivestimenti, e controsoffitti.

Sono stati parzialmente sostituiti gli infissi esterni e interni.

Sono state inserite porte di sicurezza nelle uscite, messi a norma gli impianti elettrici con canaline esterne, rinnovati gli impianti idrico e di riscaldamento.

E' stato anche rinnovata l'impermeabilizzazione della copertura.

Sono stati parzialmente rinnovati gli arredi.
