MATRICOLA EDIFICIO	
MUNICIPIO	XI
ARCHIVIO CONSERVATORIA	posizione 2165 e 2601
CATASTO	foglio, part.
TIPO DI SCUOLA	Elementare statale; Materna comunale
DENOMINAZIONE ATTUALE	scuola Elementare statale "Padre Lais" scuola Materna comunale "Piccoli esploratori"
DENOMINAZIONE ORIGINALE	scuola Elementare in via padre Giuseppe Lais
UBICAZIONE	via padre Giuseppe Lais, 9
TIPO DI PROVENIENZA	nuova costruzione su area di proprietà comunale
PROGETTISTA	Ufficio Tecnico Comunale – Ripartizione IX Divisione tecnica - Edilizia scolastica capo della Sezione: dott. ing. A. Roberto
DIRETTORE DEI LAVORI	
IMPRESA	
REALIZZAZIONE	1965
TECNICA COSTRUTTIVA	struttura portante in profilati di acciaio
SUPERFICIE TOTALE DEL LOTTO	mq 5.900
SUPERFICIE COPERTA	mq 1.597 (27%)
CUBATURA EDIFICIO	mc 15.300 circa
VALORE INVENTARIALE STORICO	
ALTRE FUNZIONI	palestra usata per attività sportiva in orario extrascolastico

C) LO STATO ATTUALE: IL SOPRALLUOGO (2010)

C1 - IL RILIEVO FOTOGRAFICO

C2 - LO STATO DI CONSERVAZIONE

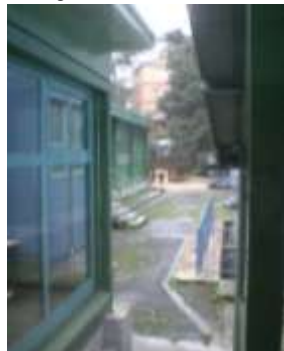
Lo spazio tra i due corpi dell'edificio e il volume della palestra

Gli spazi aperti compresi tra i due corpi della scuola appaiono trascurati e la pavimentazione di asfalto da rifare o sostituire.

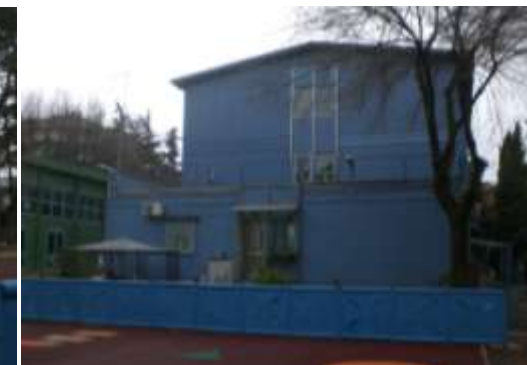
L'alloggio del custode

La terrazza al di sopra dell'alloggio del custode non è pavimentata ma solo impermeabilizzata e non è usata.

Anche la terrazza sopra l'alloggio del custode potrebbe essere usata se adeguatamente pavimentata.

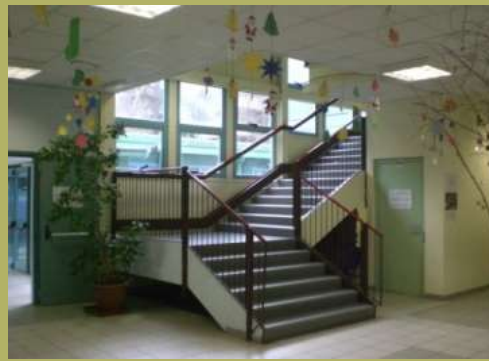
La scala e l'ascensore del corpo delle aule

L'inserimento dell'ascensore nella tromba della scala ne ha modificato il carattere originale principale posta nell'atrio quasi di fronte all'ingresso. Anche gli interventi necessari per l'adeguamento alla normativa antincendio hanno prodotto delle trasformazioni: al primo e al secondo piano di fronte all'arrivo della scala e ascensore sono state aggiunte pareti e porte tagliafuoco per compartimentare i due blocchi di aule.

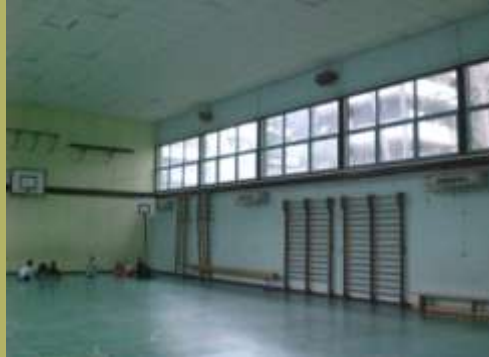
L'interno della palestra

La palestra non sembra ristrutturata: danneggiati il controsoffitto e la tinteggiatura alle pareti.

Nella palestra il controsoffitto deve essere protetto da una rete contro gli urti.

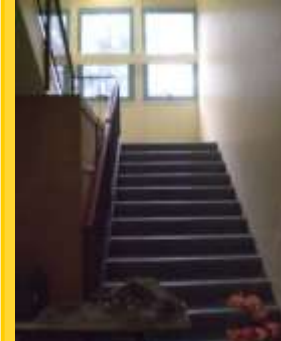
La seconda scala chiusa

Non esiste una distinzione netta tra gli spazi della scuola materna e dell'elementare. Alcuni ambienti come il pre-post scuola, l'atrio e la mensa sono usati in comune, mentre le scale secondarie che dalle aule della scuola Materna salgono ai piani superiori sono chiuse in maniera provvisoria con elementi di arredo (sedie e tavoli).
