### 3 - scuola in via Gentile da Mogliano 107-109

#### **C** LO STATO ATTUALE: IL SOPRALLUOGO (2005)

## C2 - LO STATO DI CONSERVAZIONE

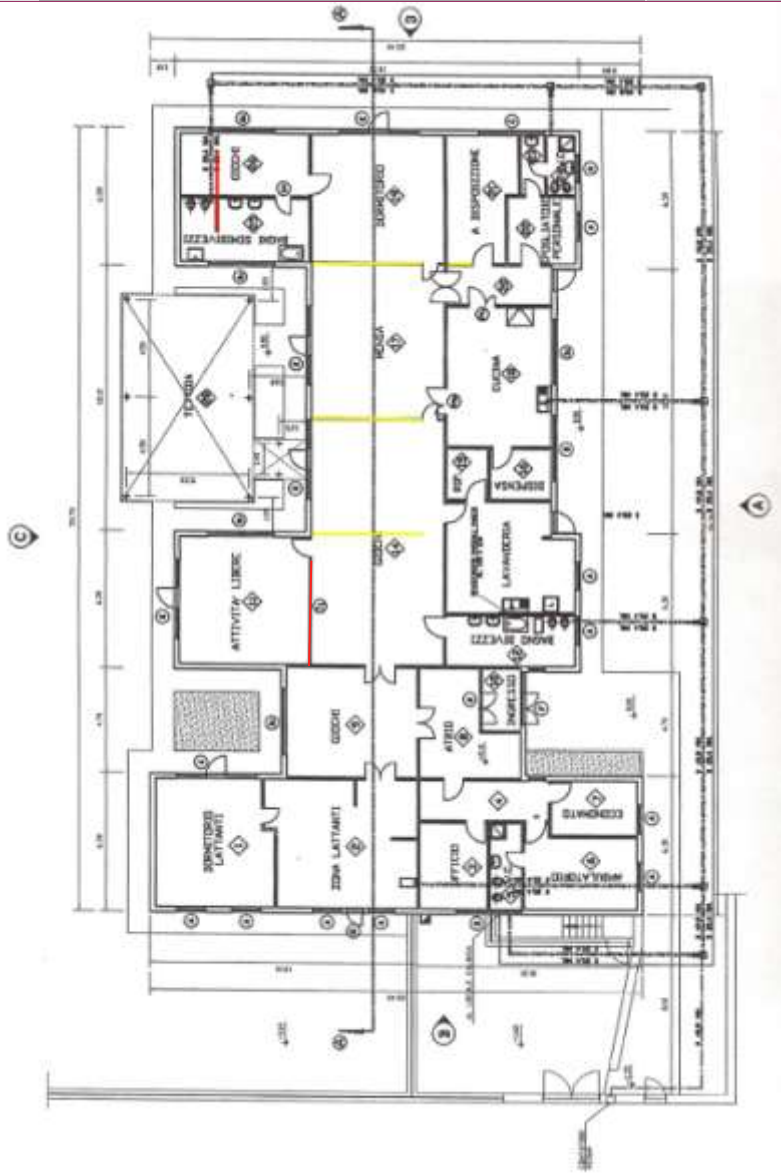
*Pianta con l'indicazione delle ricostruzioni in giallo e delle demolizioni in rosso.*

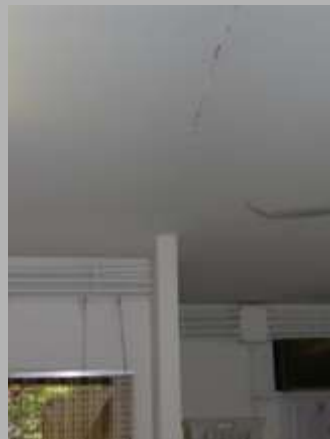
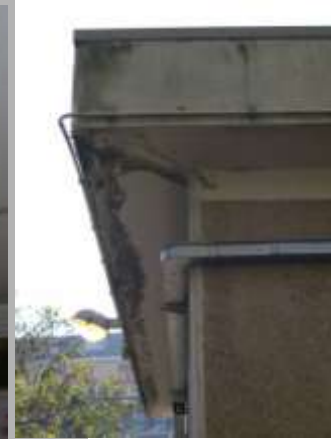
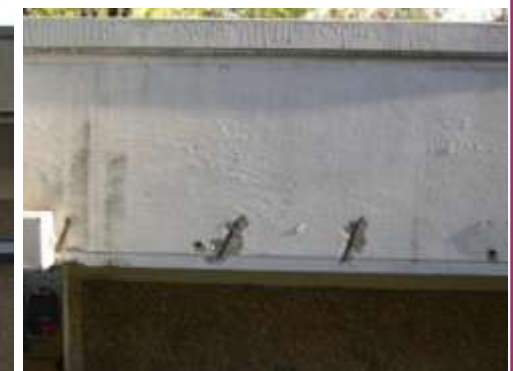
Tuttavia, nonostante i lavori di manutenzione del 2002, vi sono problemi di coibentazione del tetto, in più parti del cornicione perimetrale si sono scoperti i ferri delle armature; non sono ancora stati bonificati i cassoni in eternit collocati nell'ex locale caldaia.

*I segni del degrado*

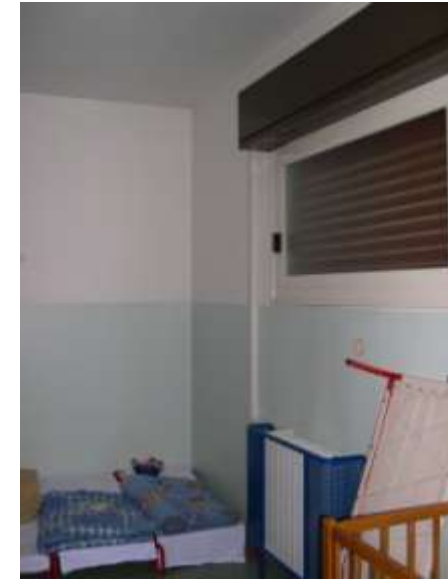
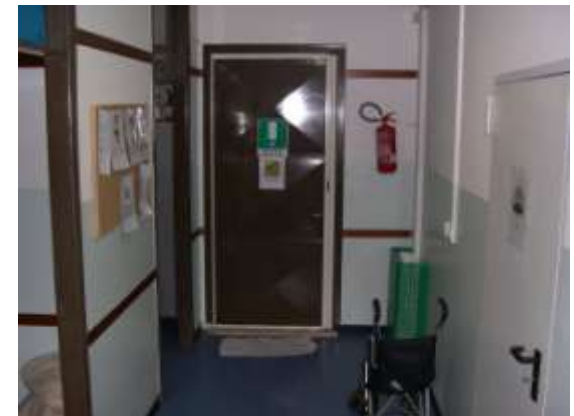
*Lo spazio per il sonno, in basso a destra la porta di ferro che comunica con il giardino, ingresso utilizzato anche dal personale*

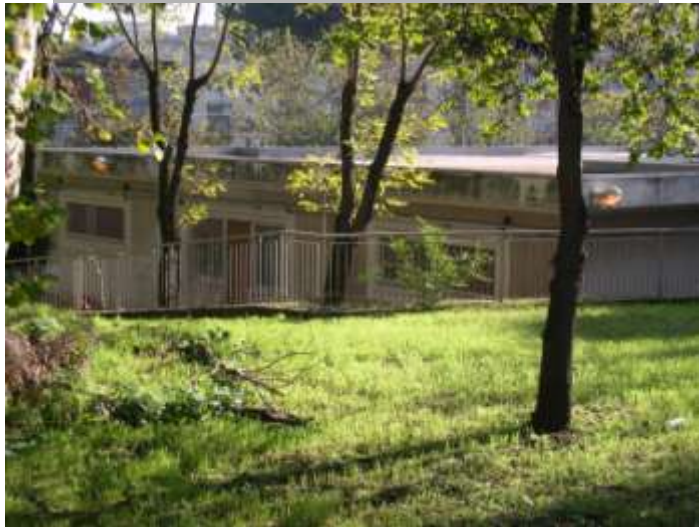
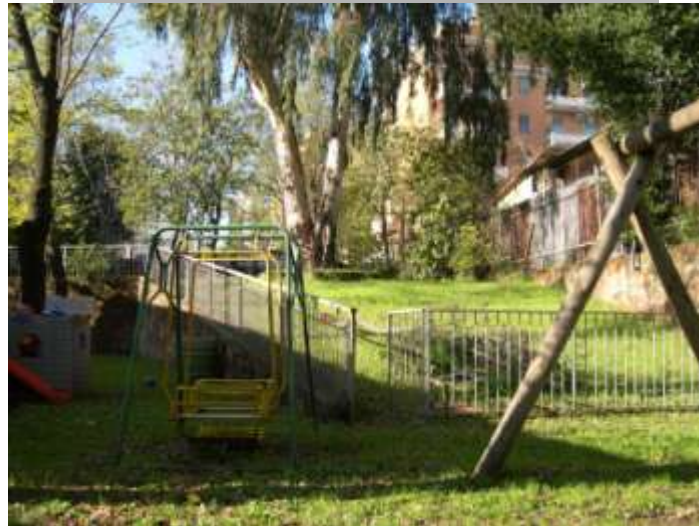
Risulta infatti necessario migliorare la possibilità di utilizzo dello spazio all'aperto, rendendo fruibile, se possibile, anche la zona più alta del lotto, attualmente recintata e non accessibile.

*Il giardino della scuola*
