3 - scuola in via dei Sardi, 37

C LO STATO ATTUALE: IL SOPRALLUOGO (2004)

C2 - STATO DI CONSERVAZIONE

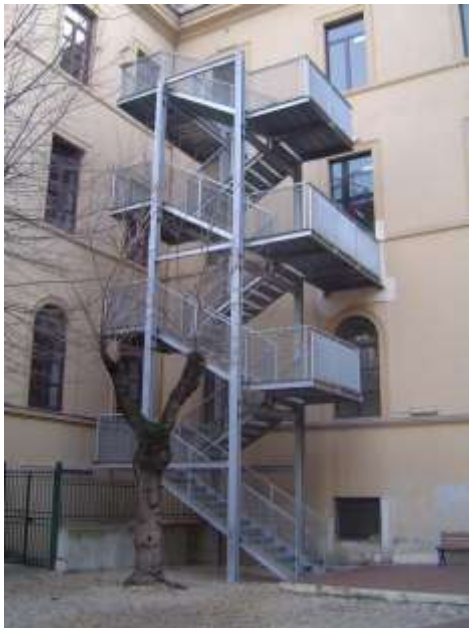
scala di sicurezza

All'interno del cortile sono state costruite due scale di sicurezza in acciaio zincato.

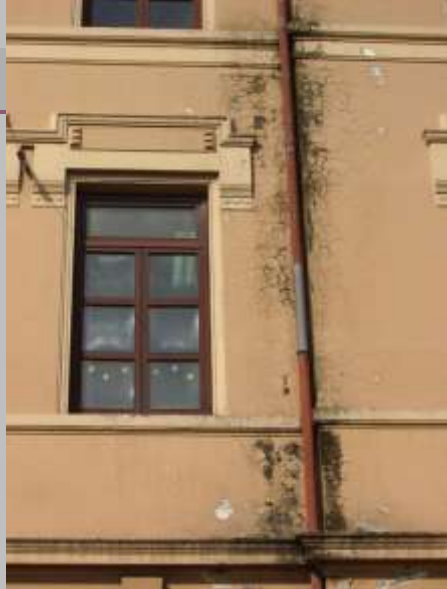
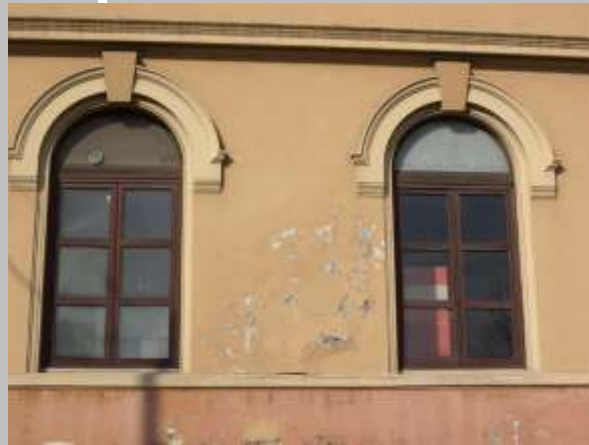
particolari delle facciate prospicienti via dei Sardi

- per la manutenzione delle facciate sono stati utilizzati materiali impropri, cioè tinte a base di resine sintetiche che per la loro forte impermeabilità e scarsa traspirabilità si sono deteriorate, ad esempio in presenza di infiltrazioni di acqua dovute al logoramento dei discendenti.

I prospetti vanno restaurati utilizzando intonaci idraulici e tinte a calce.

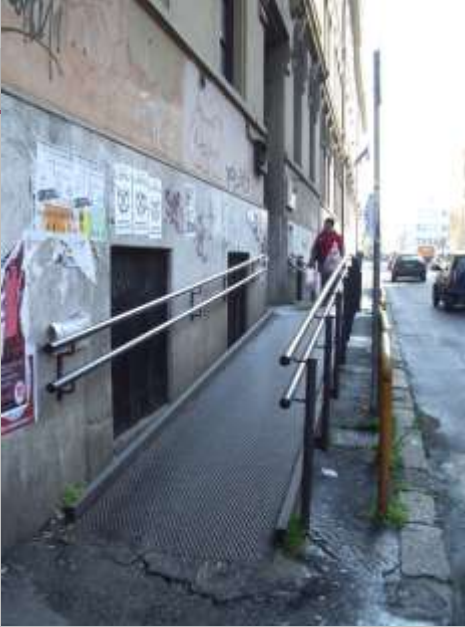
rampa per disabili su via dei Sardi

È stata realizzata una doppia rampa su via dei Sardi per superare il dislivello esistente, perdendo parte del già esiguo spazio esistente di fronte al portone di ingresso.

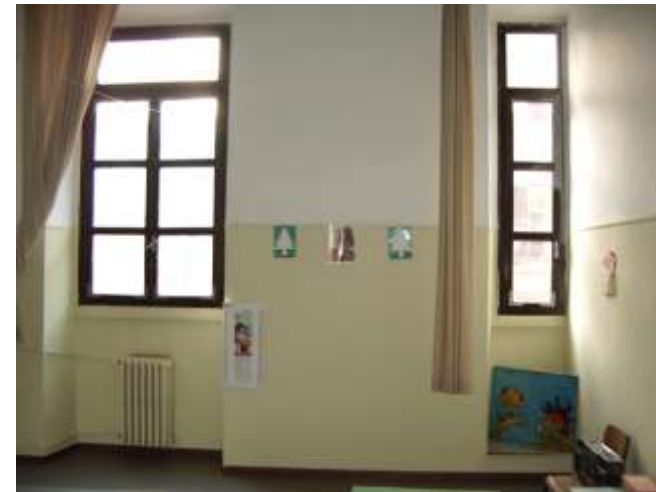
Ad esempio sono state ricavate due aule, da quelle più grandi, realizzando tramezzi in muratura.

una delle aule ricavate dividendo con un tramezzo gli ambienti più grandi

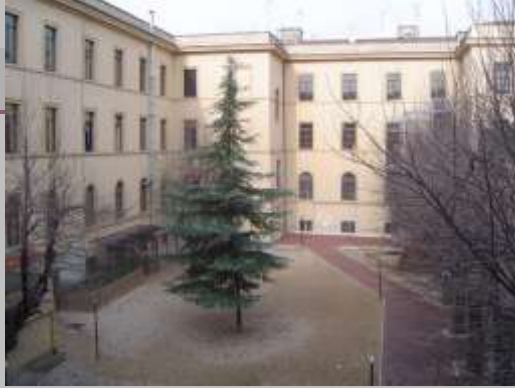
cortile

Il giardino nel cortile dovrebbe essere valorizzato ulteriormente.

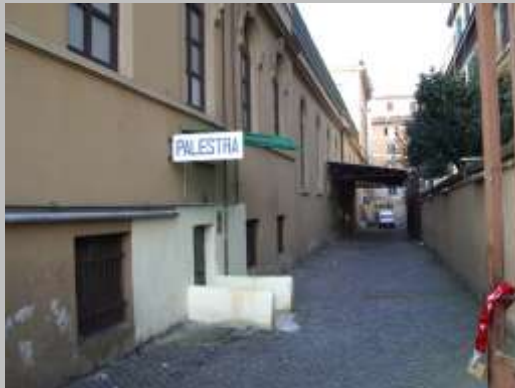
strada interna

Sarebbe auspicabile ripristinare per intera la transitabilità della strada interna. In questo modo il passaggio esistente, nel corpo di fabbrica contenente il teatro e la palestra, potrebbe divenire l'accesso principale alla scuola ed il cortile interno essere usato per lo stazionamento dei genitori e dei bimbi all'ingresso ed all'uscita.

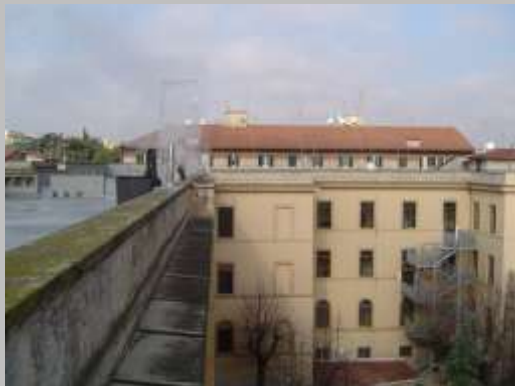
terrazzo di copertura

Il terrazzo di copertura dovrebbe essere utilizzato per le attività all'aperto delle elementari, in quanto facilmente raggiungibile dal secondo piano e controllabile con poco sforzo. In questo modo si eviterebbe o ridurrebbe il transito dei bambini nelle zone prossime all'ingresso al piano rialzato.
