3 – scuola in vicolo del Casale Lumbroso, 129

MATRICOLA EDIFICIO	3247, 3248
MUNICIPIO	XVI
ARCHIVIO CONSERVATORIA	pos. 83254
CATASTO	foglio 413, all. 489
TIPO DI SCUOLA	Istituto Professionale per sordomuti
DENOMINAZIONE ATTUALE	“A. Magarotto”
UBICAZIONE	vicolo del Casale Lumbroso, 129
UBICAZIONE ORIGINALE	località S. Maria Nuova
TITOLO DI PROVENIENZA	Legge 21.10.1978, n° 641
PROGETTO ESECUTIVO DORMITORI	ing. Francesco Saverio Bifano
DIRETTORE DEI LAVORI DORMITORI	ing. Paolo Guccierato
REALIZZAZIONE	1961 (collaudo dormitori)
TECNICA COSTRUTTIVA	cemento armato
SUPERFICIE TOTALE DEL LOTTO	mq 15.000
CUBATURA	mc 68.000 (scuola e convitto)
VALORE INVENTARIALE STORICO	€ 4.640.427,21
ALTRE FUNZIONI	Convitto (dormitori e cappella)

© LO STATO ATTUALE: IL SOPRALLUOGO (2002)

C2 - STATO DI CONSERVAZIONE

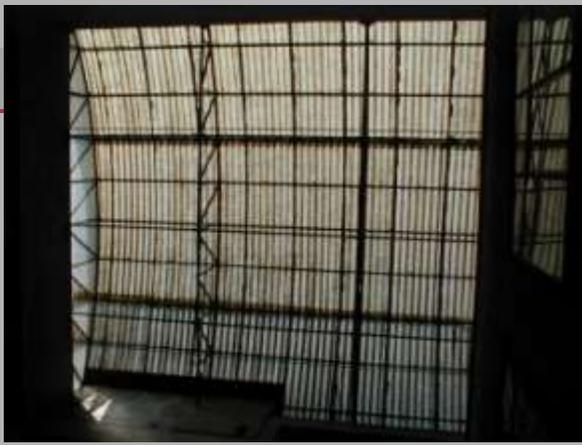
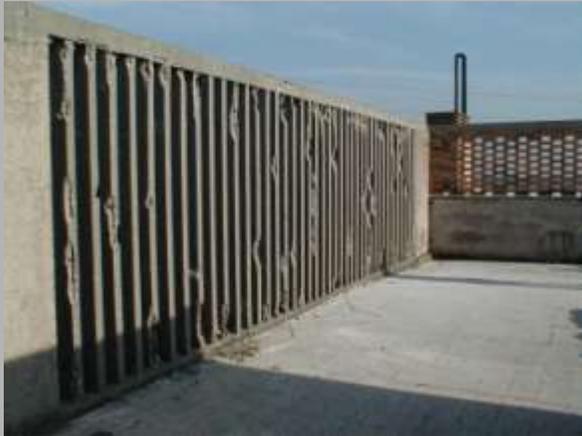
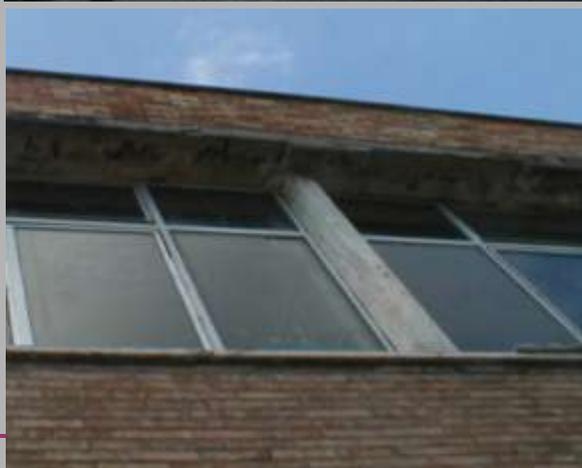
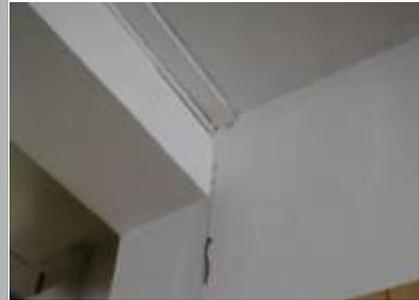
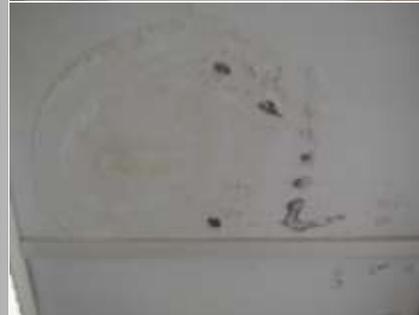
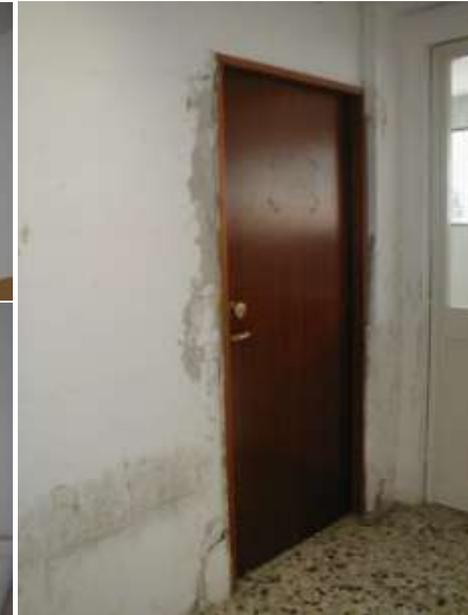
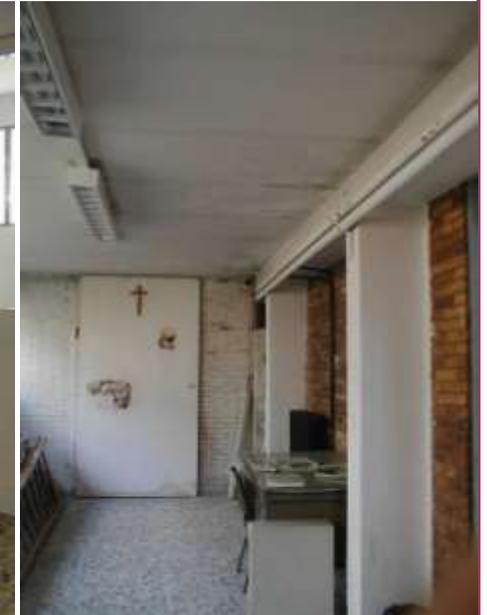
Edificio principale: per l'assenza di consistenti interventi di manutenzione la maggior parte dell'edificio non è in buono stato di conservazione. La copertura della corte centrale necessita di una verifica sia dei suoi elementi strutturali che di chiusura; l'acqua piovana compromette l'uso degli ambienti che si affacciano senza infissi sul ballatoio del secondo piano. Sono deteriorati gli elementi in c.a. di recinzione del terrazzo di copertura. Le piattabande delle finestre delle aule esposte a est hanno i ferri delle armature scoperti. Le coperture dei terrazzi presentano danni; su alcune parti è stato apposto uno strato impermeabilizzante sopra la pavimentazione. Infiltrazioni d'acqua sono rilevabili in diverse parti dell'edificio.

Edificio delle aule: dopo i recenti interventi di manutenzione lo stato appare complessivamente buono. Alcuni distacchi verticali sono presenti all'attacco tra tramezzi e struttura portante. Sono rilevabili alcune infiltrazioni d'acqua.

Edificio dei laboratori: non sono in buono stato di conservazione le parti che non hanno avuto interventi di manutenzione generale; sono rilevabili alcune infiltrazioni d'acqua.
